從事屋頂修繕作業發生墜落致死災害

核備文號：(106)1061029804

一、行業分類：其他通用機械設備製造業（2939）

二、災害類型：墜落、滾落（01）

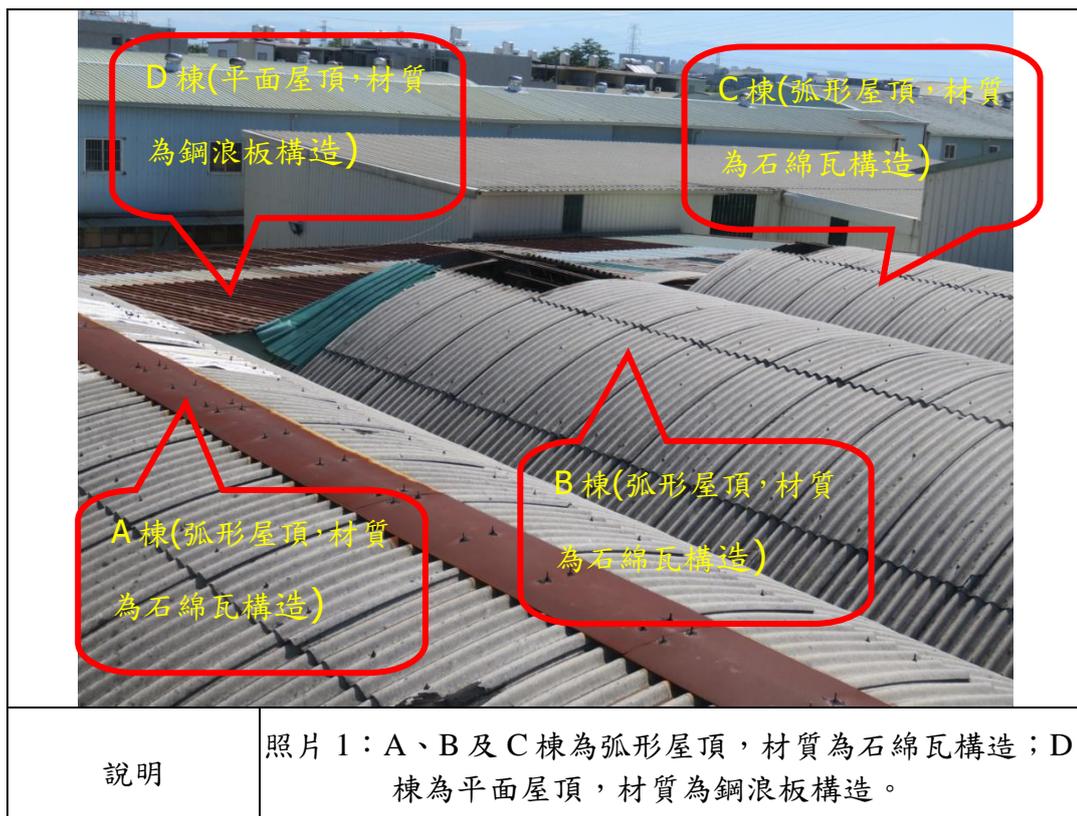
雇主使罹災者 OO 從事屋頂石棉瓦更換之搬運作業時，因未規劃安全通道，未於屋架上設置適當強度且寬度在三十公分以上之踏板、未於屋架下方可能墜落之範圍裝設堅固格柵或安全網等防墜設施且未指派屋頂作業主管於現場指揮或監督作業，及作業期間未確實使用安全帽、安全帶及其他必要之防護具，致罹災者不慎踏穿屋頂塑膠採光浪板，導致罹災者自距高度 8.3 公尺之屋頂墜落地面，傷重經送醫不治。

- (一) 雇主使勞工從事屋頂作業時，應指派專人督導，並依下列規定辦理：……三、於易踏穿材料構築之屋頂作業時，應先規劃安全通道，於屋架上設置適當強度，且寬度在三十公分以上之踏板，並於下方適當範圍裝設堅固格柵或安全網等防墜設施……於前項第三款之易踏穿材料構築屋頂作業時，雇主應指派屋頂作業主管於現場辦理下列事項：一、決定作業方法，指揮勞工作業。二、實施檢點，檢查材料、工具、器具等，並汰換不良品。三、監督勞工確實使用個人防護具。四、確認安全衛生設備及措施之有效狀況。五、其他為維持作業勞工安全衛生所必要之設備及措施。(營造安全衛生設施標準第 18 條第 1 項第 3 款、第 2 項暨職業安全衛生法第 6 條第 1 項)
- (二) 雇主對於在高度二公尺以上之高處作業，勞工有墜落之虞者，應使勞工確實使用安全帶、安全帽及其他必要之防護具。或採安全網等措施。(職業安全衛生設施規則第 281 條第 1 項暨職業安全衛生法第 6 條第 1 項)

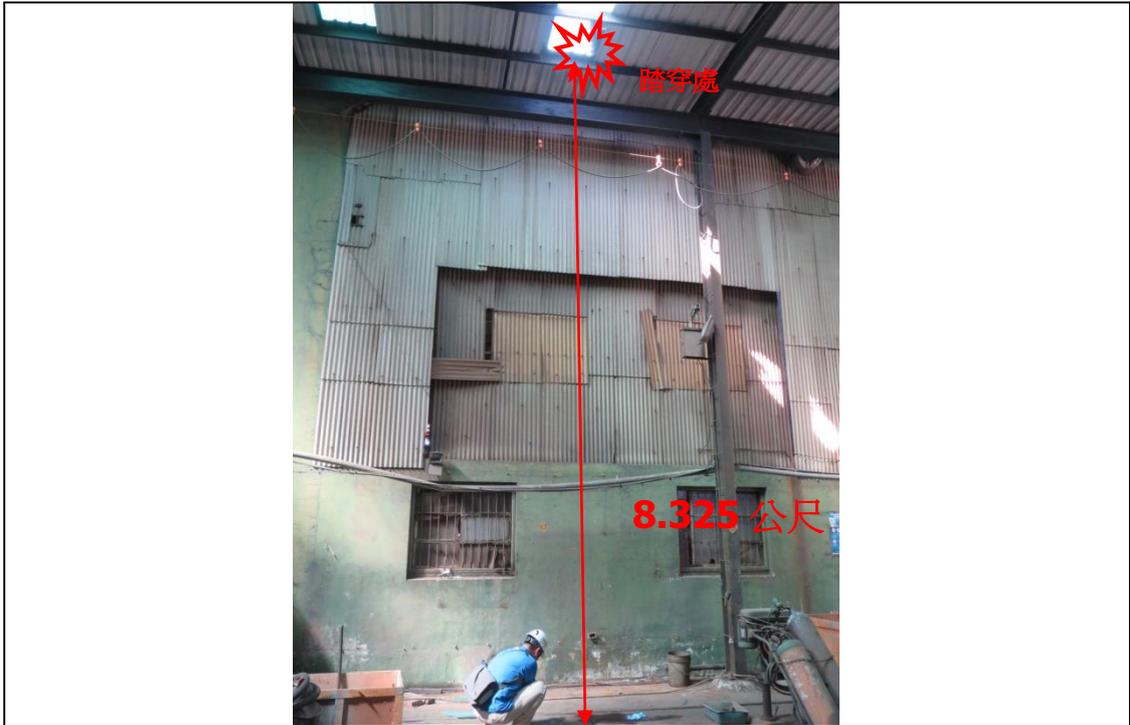
(一)直接原因：罹災者自距地面高度 8.3 公尺屋頂踏穿塑膠採光浪板墜落地面致死。

說明	照片 2：罹災者踏穿採光浪板墜落處距地面約 8.3 公尺
----	------------------------------

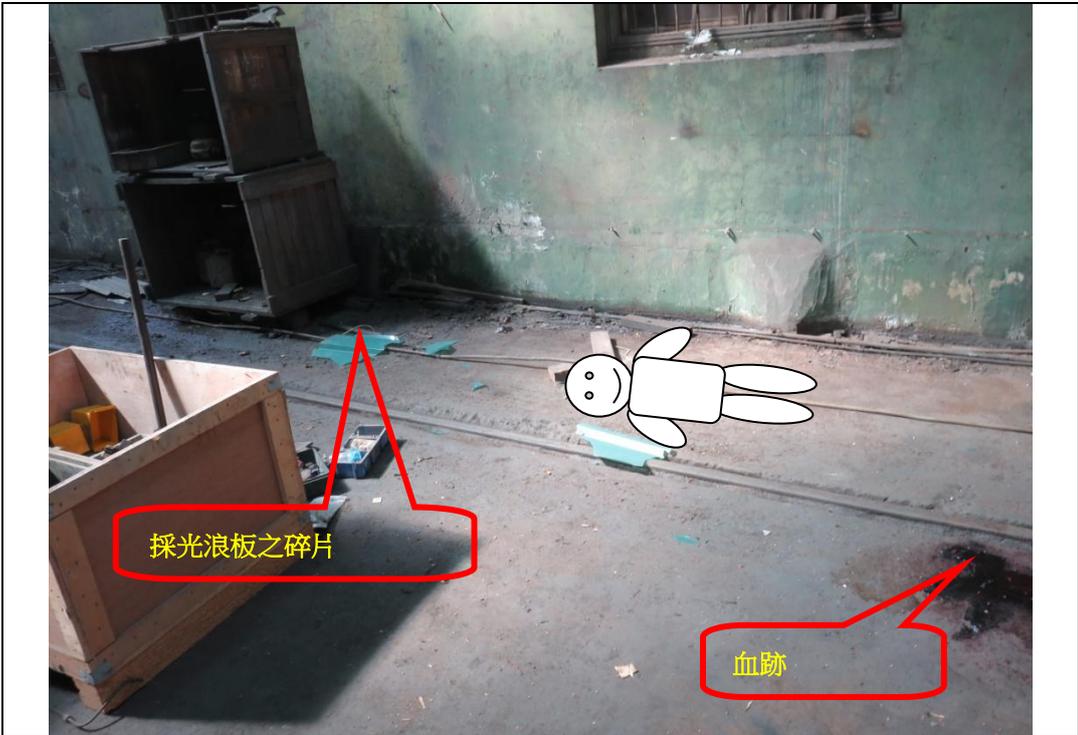
說明	照片 3：地面留有罹災者墜落地面所遺留之血跡及破碎之採光浪板
----	--------------------------------
