從事洗滌池攪拌作業發生墜落致死災害

核備文號：(106)1061023481

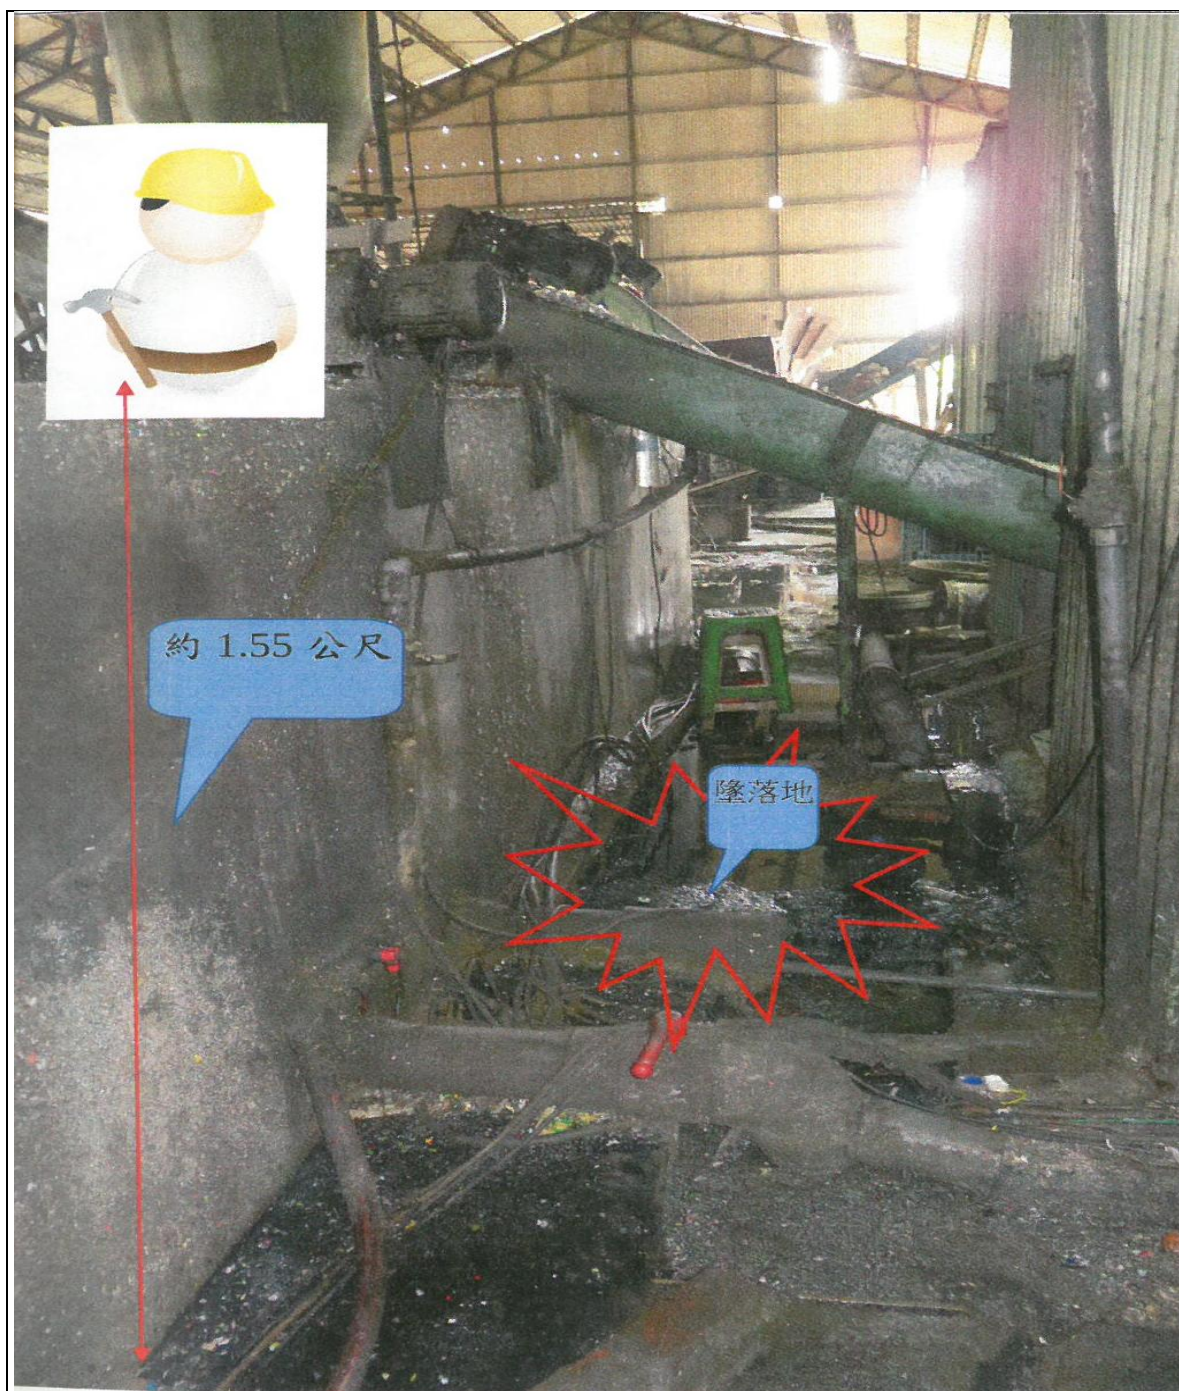
罹災者王00於洗滌池上方從事攪拌作業時，由於洗滌池未架設有堅固扶手之通道及利用作為通道用之洗滌池上方壁厚及鐵板濕滑，致罹災者不慎滑倒，遂自距高度1.55公尺洗滌池上方墜落地面，送醫急救，傷重延至106年5月10日13時45分不治死亡。

1. 雇主對於勞工工作場所之通道未保持不致使勞工跌倒、滑倒等之安全狀態，或採取必要之預防措施。
2. 雇主未架設有高度七十五公分以上之堅固扶手之通道。

說明	照片：發生墜落之作業區二洗滌池為混凝土製(壁厚 23 公分，高度 155 公分)，未加蓋，僅放一塊梯形鐵板(上底 23 公分，下底 72 公分，長 172 公分)橫跨洗滌池二側壁上，未架設通道。(如照片)
----	--

(一)雇主對於勞工工作場所之通道、地板、階梯，應保持不致使勞工跌倒、滑倒、踩傷等之安全狀態，或採取必要之預防措施。(職業安全衛生設施規則第21條暨職業安全衛生法第6條第1項)

(二)雇主架設之通道，有墜落之虞之場所，應置備高度七十五公分以上之堅固扶手。(職業安全衛生設施規則第36條第1項第4款暨職業安全衛生法第6條第1項)
