從事屋頂作業發生墜落致死災害

核備文號：106-1031630

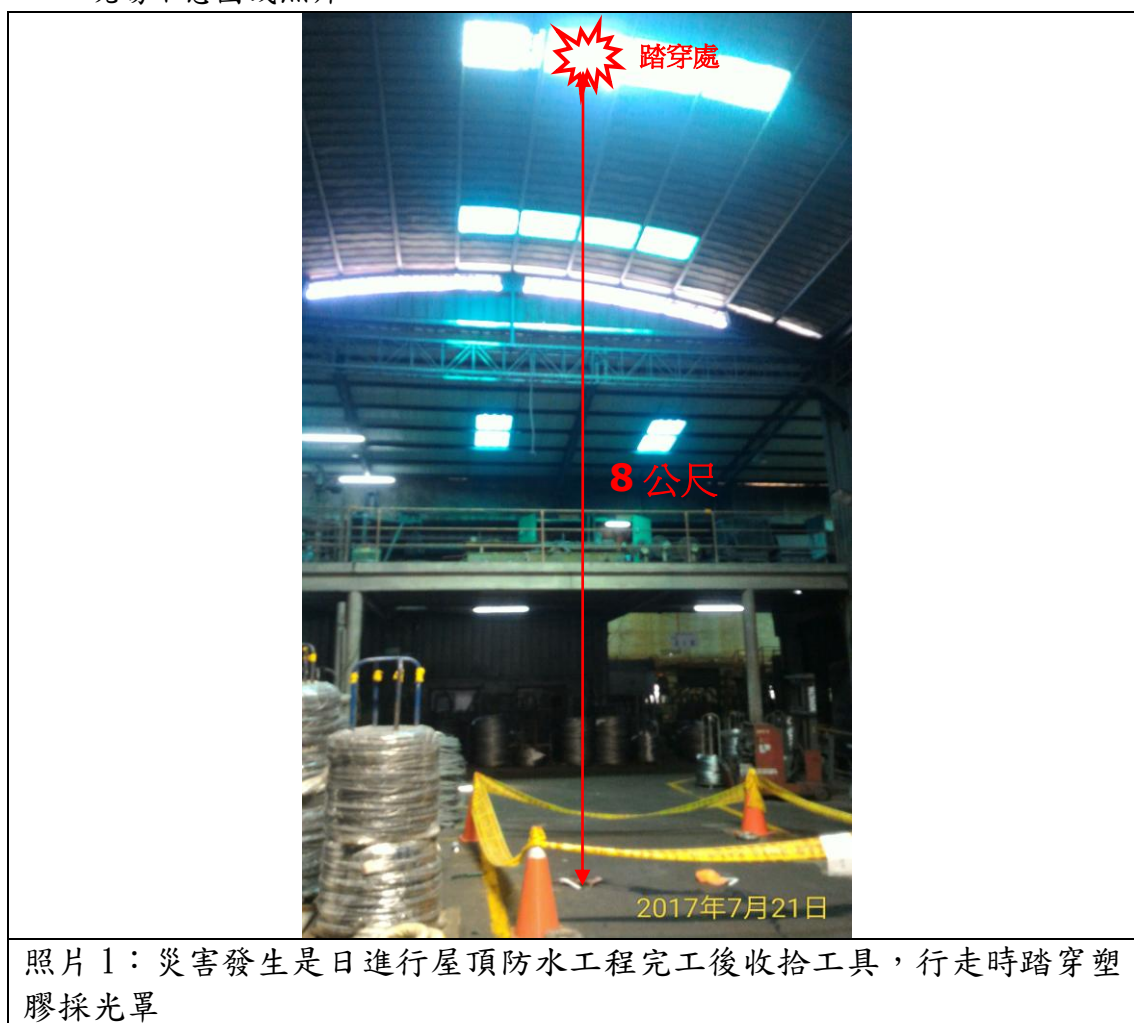
八、現場示意圖或照片：

災害發生於106年7月20日9時許臺南市官田工業區某處廠房屋頂，罹災者是日施作廠房鐵皮屋頂上方之防水工程，至15時許，防水工程已完工，即開始收拾攪拌機、安全帶及安全帽等工具準備休息，於16時5分許，仍有些許作業用具仍留在屋頂，故罹災者再次前往屋頂收拾用具(此時已將安全帶及安全帽脫下收拾，未使用)，行走時，踏破塑膠採光浪板，從高度8公尺屋頂墜落至地面，經通知119，將罹災者將罹災者送至醫院救治，惟仍傷重死亡。

1. 依據臺灣臺南地方法院檢察署相驗屍體證明書所載罹災者死亡原因：「直接引起死亡之原因：甲、多器官損傷。乙、（甲之原因）頭胸部鈍傷。丙、（乙之原因）自工廠採光罩墜落。」及相關人員口述、災害現場概況研判本次災害發生之可能原因分析如下：
2. 罹災者於廠房屋頂從事從事屋頂修繕作業時，因未規劃安全通道，未於屋架上設置適當強度且寬度在三十公分以上之踏板、未於屋架下方可能墜落之範圍裝設堅固格柵或安全網等防墜設施，未指派屋頂作業主管於現場指揮或監督作業，加上作業期間未確實使用安全帶及其他必要之防護具，致罹災者不慎踏穿屋頂塑膠採光浪板，自距地面高度8公尺之屋頂墜落地面，導致傷重經送醫不治。

1. 雇主使勞工從事屋頂作業時，應指派專人督導，並依下列規定辦理：……三、於易踏穿材料構築之屋頂作業時，應先規劃安全通道，於屋架上設置適當強度，且寬度在三十公分以上之踏板，並於下方適當範圍裝設堅固格柵或安全網等防墜設施……於前項第三款之易踏穿材料構築屋頂作業時，雇主應指派屋頂作業主管於現場辦理下列事項：一、決定作業方法，指揮勞工作業。二、實施檢點，檢查材料、工具、器具等，並汰換不良品。三、監督勞工確實使用個人防護具。四、確認安全衛生設備及措施之有效狀況。五、其他為維持作業勞工安全衛生所必要之設備及措施。(營造安全衛生設施標準第18條第1項第3款、第2項暨職業安全衛生法第6條第1項)
2. 雇主對於在高度二公尺以上之高處作業，勞工有墜落之虞者，應使勞工確實使用安全帶、安全帽及其他必要之防護具。或採安全網等措施。(職業安全衛生設施規則第281條第1項暨職業安全衛生法第6條第1項)
