從事混合機攪拌作業發生捲夾災害

核備文號：(111)0508364

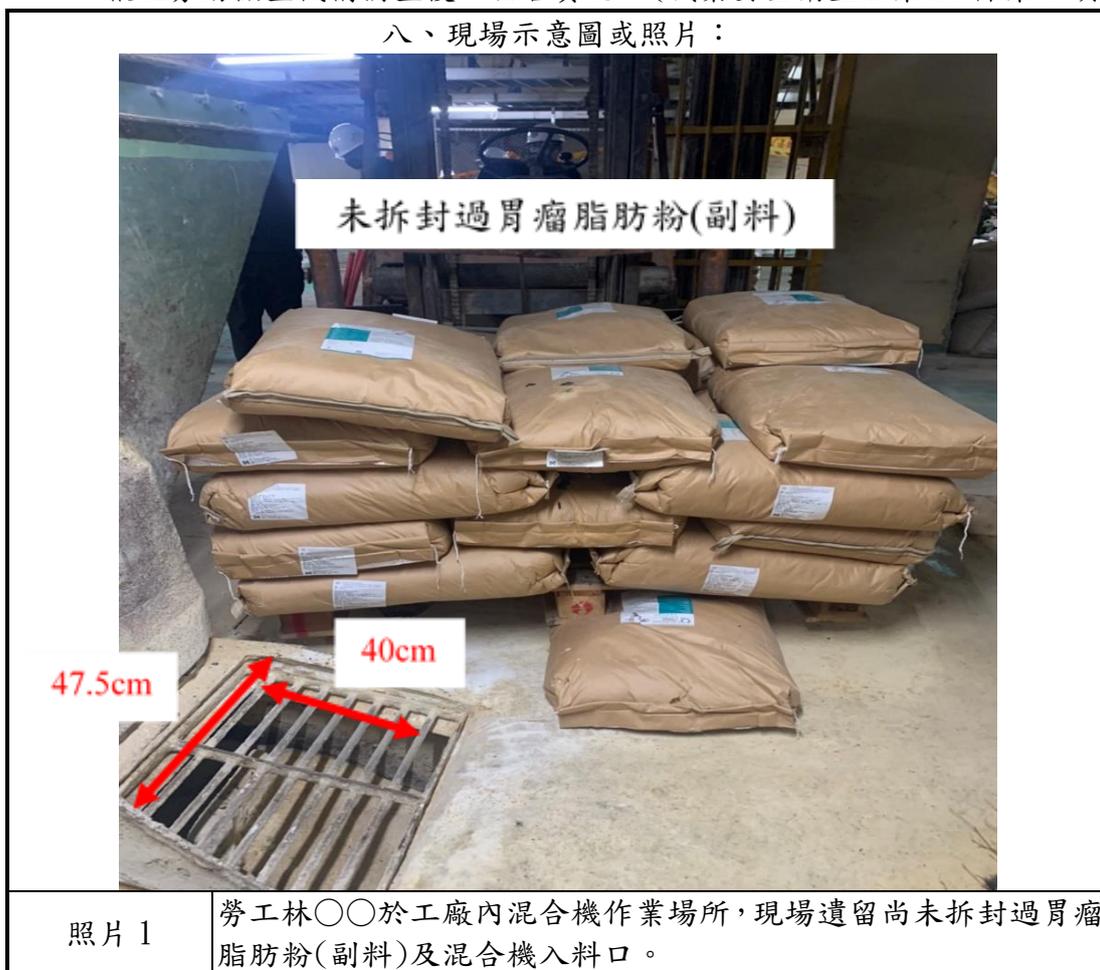
八、現場示意圖或照片：

罹災者林○○於調製室飼料混合機作業區添加袋裝之過瘤胃脂肪粉時，打開該混合機投料口格柵板進行倒料，在以手拖第2袋副料移動過程，左腳不慎踩空掉落混合機投料口內，導致身體被混合機內的葉片捲入絞斷傷重死亡。

(一) 直接原因：罹災者不慎踩入飼料混合機投料口內，導致被混合機內的葉片捲入絞斷傷重死亡。

雇主未有設置適當護圍等之設備，以防止勞工自飼料混合機開口與心軸攪拌器葉片有接觸而危害。

1. 為防止由前項開口部份與可動部份之接觸而危害勞工之虞，雇主應有護圍等之設備。(職業安全衛生設施規則第 76 條第 2 項暨職業安全衛生法第 6 條第 1 項)
2. 雇主應依其事業單位之規模、性質，訂定職業安全衛生管理計畫，要求各級主管及負責指揮、監督之有關人員執行。(職業安全衛生管理辦法第 12 條之 1 第 1 項暨職業安全衛生法第 23 條第 1 項)
3. 雇主依第 13 條至第 63 條規定實施之自動檢查，應訂定自動檢查計畫。(職業安全衛生管理辦法第 79 條暨職業安全衛生法第 23 條第 1 項)
4. 勞工人數在三十人以上之事業單位，依第二條之一至第三條之一、第六條規定設管理單位或置管理人員時，應依中央主管機關公告之內容及方式登錄，陳報勞動檢查機構備查。(職業安全衛生管理辦法第 86 條暨職業安全衛生法第 23 條第 1 項)
5. 雇主對新僱勞工或在職勞工於變更工作前，應使其接受適於各該工作必要之一般安全衛生教育訓練。(職業安全衛生教育訓練規則第 17 條第 1 項暨職業安全衛生法第 32 條第 1 項)
6. 雇主應依本法及有關規定會同勞工代表訂定適合其需要之安全衛生工作守則，報經勞動檢查機構備查後，公告實施。(職業安全衛生法第 34 條第 1 項)
