從事自動熱壓成型機作業發生捲夾災害

核備文號：(111)0510365

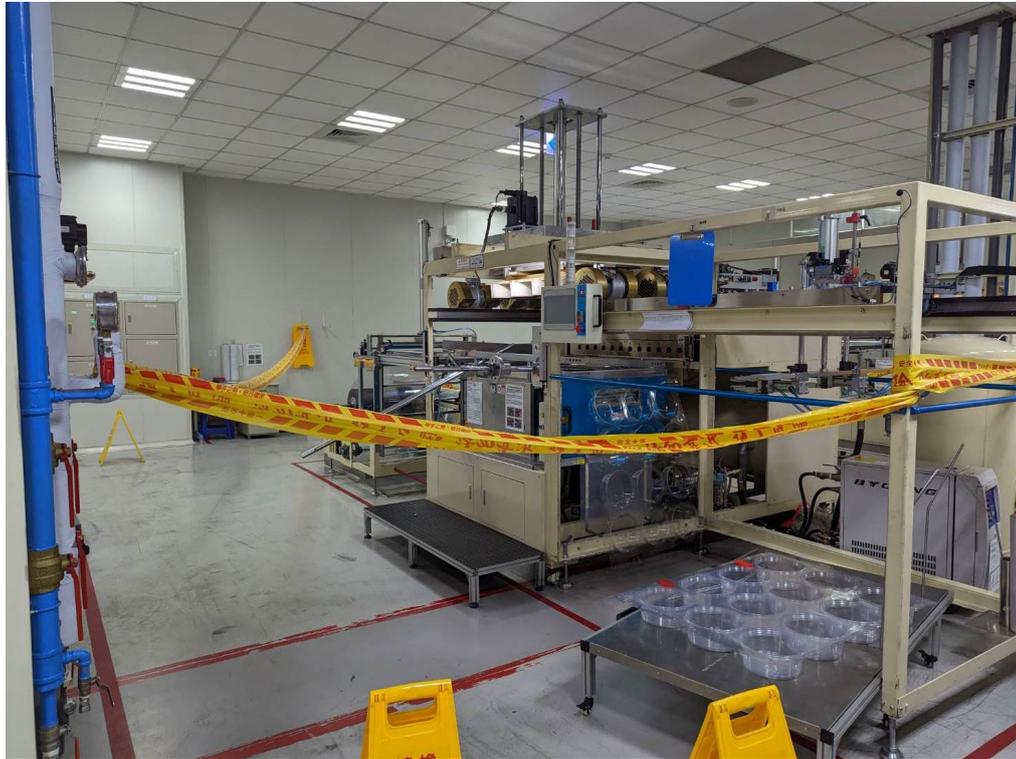
照片 1

雇主使罹災者王○○從事自動熱壓成型機模具檢查作業，未停止相關機械運轉及送料，且該自動化機械也未設置護罩、護圍或具有連鎖性能之安全門等設備，致罹災者王○○將身體伸入自動熱壓成型機成型區作業時，遭皮料壓框下降夾住頸部，導致頭部外傷並嚴重腦水腫、頸部挫傷、雙側第二肋骨及胸骨骨折、肺挫傷併血胸，因傷重不治。

1. 從事自動熱壓成型機模具檢查作業，未停止相關機械運轉及送料。
2. 自動熱壓成型機未設置護罩、護圍或具有連鎖性能之安全門等設備。

勞工王○○於工廠內自動熱壓成型機作業場所，現場遺留四支架料桿。

1. 雇主對於機械之掃除、上油、檢查、修理或調整有導致危害勞工之虞者，應停止相關機械運轉及送料。…。(職業安全衛生設施規則第57條第1項暨職業安全衛生法第6條第1項)
2. 電腦數值控制或其他自動化機械具有危險之部分應設置護罩、護圍或具有連鎖性能之安全門等設備。(職業安全衛生設施規則第58條第5款暨職業安全衛生法第6條第1項)
