標題:從事挖土機下板車作業因操作不慎發生與挖土機一起墜落壓擊死亡災害

(核備文號):1121016424

一、行業分類:整地、基礎及結構工程業(4310)

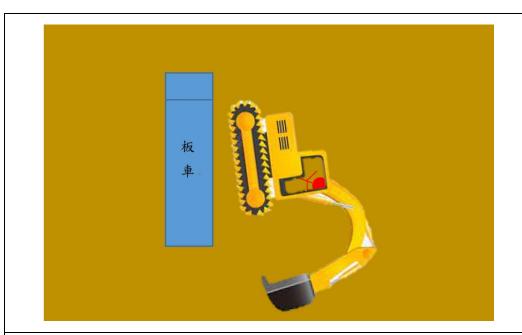
- (一)直接原因:罹災者駕駛挖土機下板車時,發生人員與挖土機一起從板車 側邊墜落,致罹災者頭部遭挖土機門框重度鈍創死亡。
- (二)間接原因-不安全狀況:未指派專人指揮且駕駛座未配置防止車輛傾倒時,駕駛者被挖土機壓傷之安全帶、護欄或其他防護設施。
- (三)基本原因:1.未實施工作環境或作業危害之辨識、評估及控制,亦未訂定 安全衛生作業標準。
 - 2.未會同勞工代表訂定適合其需要之安全衛生工作守則。
 - 3.未使勞工接受適於各該工作必要之一般安全衛生教育訓練。
 - 4.未設置職業安全衛生業務主管。

挖土機從板車側邊墜落,罹災者頭部被門框壓擊致死,示意圖。

- (五)第2條所定事業之雇主應依附表2之規模,置職業安全衛生業務主管及管理人員。(職業安全衛生管理辦法第3條第1項暨職業安全衛生法第23條第1項)
- (六)雇主使勞工以機械從事露天開挖作業,應於搬運機械作業或開挖作業時, 應指派專人指揮,以防止機械翻覆或勞工自機械後側接近作業場所。 (營造安全衛生設施標準第69條第3款暨職業安全衛生法第6條第1 項)

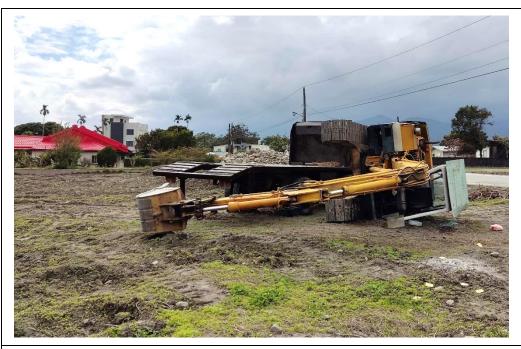
挖土機從板車側邊墜落,罹災者頭部被門框壓擊致死,現場照片。
