從事帷幕骨架塗裝作業發生墜落死亡災害

一、行業分類：最後修整工程業(4340)

二、災害類型：墜落、滾落(01)

三、災害媒介物：施工架(411)

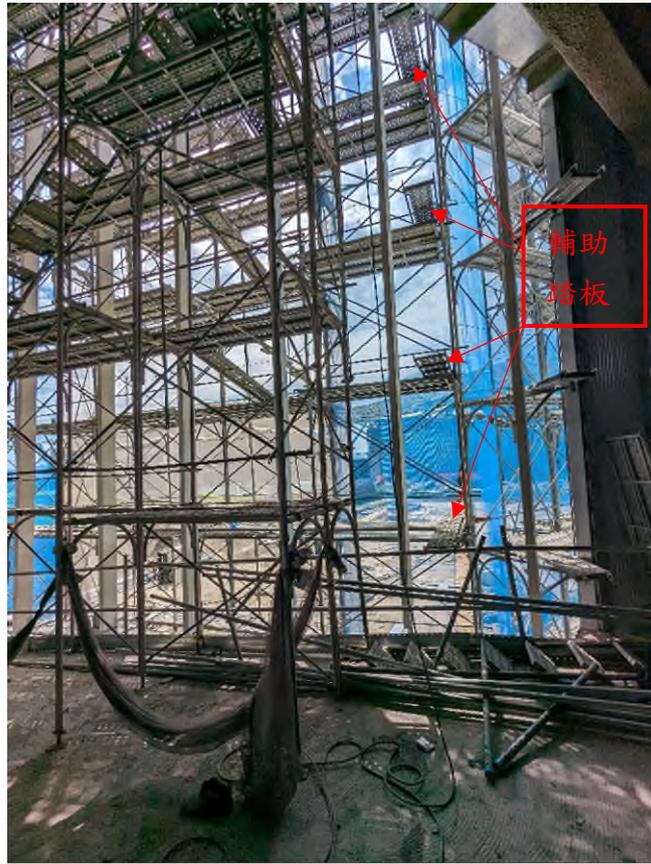
(一)直接原因：罹災者何○○自高度約4.3公尺之外牆施工架輔助踏板墜落至2樓板，造成其頭部骨折合併缺氧性腦病變及腦水腫，致中樞及呼吸衰竭死亡。

1. 外牆施工架設置之懸臂輔助踏板未設置護欄或安全網等防墜設備，亦未採取使用安全帶等防墜措施。
2. 未正確戴用安全帽。

說明：罹災者於外牆施工架之懸臂輔助踏板從事帷幕骨架之油漆噴塗作業，因該輔助踏板未有防墜設備、罹災者亦未使用安全帶等防墜措施，致其於油漆噴塗作業中重心不穩自輔助踏板墜落。

- (二)雇主對於高度2公尺以上之工作場所，勞工作業有墜落之虞者，應訂定墜落災害防止計畫，依下列風險控制之先後順序規劃，並採取適當墜落災害防止設施：1、經由設計或工法之選擇，儘量使勞工於地面完成作業，減少高處作業項目。2、經由施工程序之變更，優先施作永久構造物之上下設備或防墜設施。3、設置護欄、護蓋。4、張掛安全網。5、使勞工佩掛安全帶。6、設置警示線系統。7、限制作業人員進入管制區。8、對於因開放邊線、組模作業、收尾作業等及採取第1款至第5款規定之設施致增加其作業危險者，應訂定保護計畫並實施。(營造安全衛生設施標準第17條暨職業安全衛生法第6條第1項)
- (三)雇主對於高度2公尺以上之屋頂、…、工作臺、…等場所作業，勞工有遭受墜落危險之虞者，應於該處設置護欄、護蓋或安全網等防護設備。(職業安全衛生設施規則第116條第11款暨職業安全衛生法第6條第1項)
- (四)雇主應依其事業單位之規模、性質，訂定職業安全衛生管理計畫，要求各級主管及負責指揮、監督之有關人員執行，勞工人數在30人以下之事業單位，得以安全衛生管理執行紀錄或文件代替職業安全衛生管理計畫。(職業安全衛生管理辦法第12條之1第1項暨職業安全衛生法第23條第1項)。
- (五)雇主應依職業安全衛生法及有關規定會同勞工代表訂定適合其需要之安全衛生工作守則，報經勞動檢查機構備查後，公告實施。(職業安全衛生法第34條第1項)。
