水面型太陽能電池活線作業發生感電致死職業災害

核備文號：1121708184

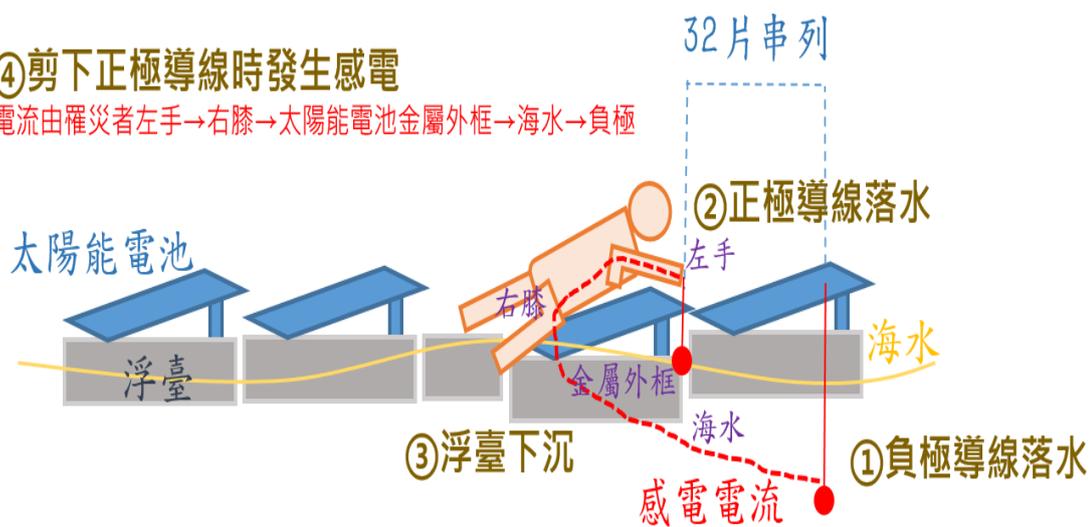
直接原因：罹災者林○○左手持老虎鉗剪下太陽能電池正極導線發生感電，造成電擊傷致心臟驟停及呼吸機能障礙，致心因性休克死亡。

④剪下正極導線時發生感電

電流由罹災者左手→右膝→太陽能電池金屬外框→海水→負極

(1)雇主使勞工從事高壓電路之檢查、修理等活線作業時，應有下列設施之一：一、使作業勞工戴用絕緣用防護具，並於有接觸或接近該電路部分設置絕緣用防護裝備。

二、…。(職業安全衛生設施規則第 258 條第 1 款暨職業安全衛生法第 6 條第 1 項)

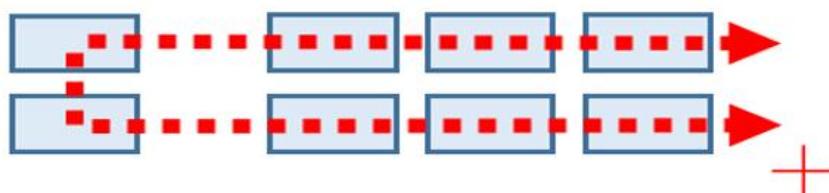
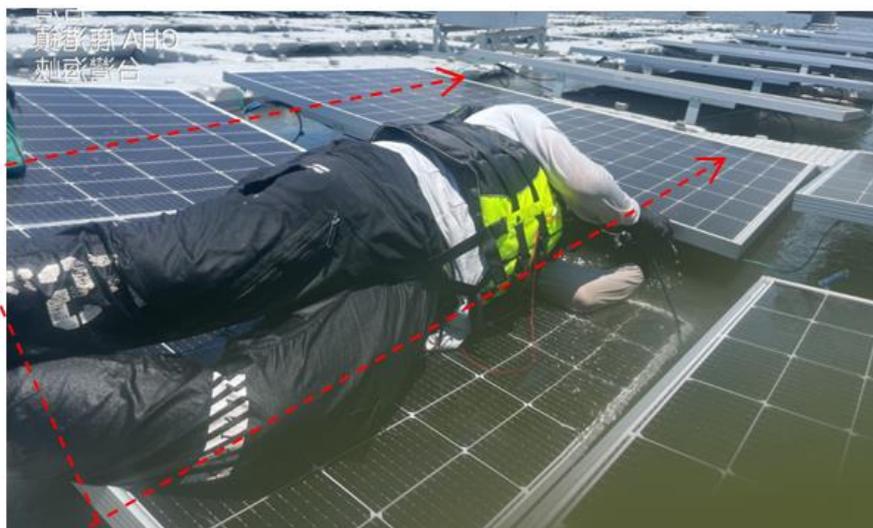
太陽能電池串列(32片)正極與負極之間電壓約1211伏特

罹災者左手持老虎鉗剪下太陽能電池正極導線發生感電，造成電擊傷致心臟驟停及呼吸機能障礙致死。
