從事鏟裝機維修作業發生被夾致死災害

核備文號：1131700189

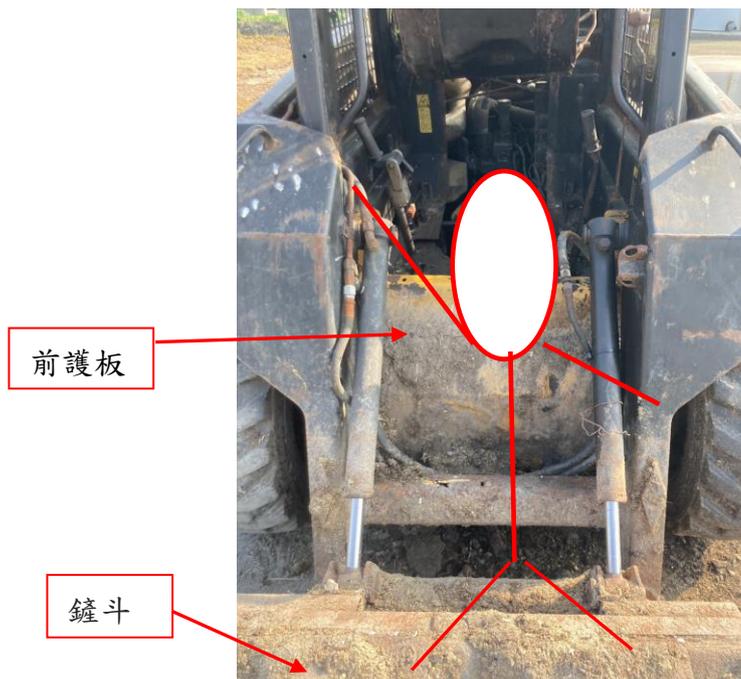
(一)直接原因：罹災者梁00從事鏟裝機維修作業，鏟斗突下降夾傷罹災者，成胸腹部及腰背挫傷併腰椎、骨盆骨折、內出血，致創傷性休克死亡。

不安全狀況：鏟裝機維修時未於鏟斗下方使用安全支柱等防止物體飛落之設施。

照片 3 罹災者腹部遭夾於鏟裝機鏟斗及前護板之間，面朝駕駛座方向呈趴臥姿勢，左手靠於鏟裝機前護板
