標題：從事混凝土澆置作業發生被夾致死災害

一、行業種類：整地、基礎及結構工程業(4310)

二、災害類型：被夾、被捲(07)

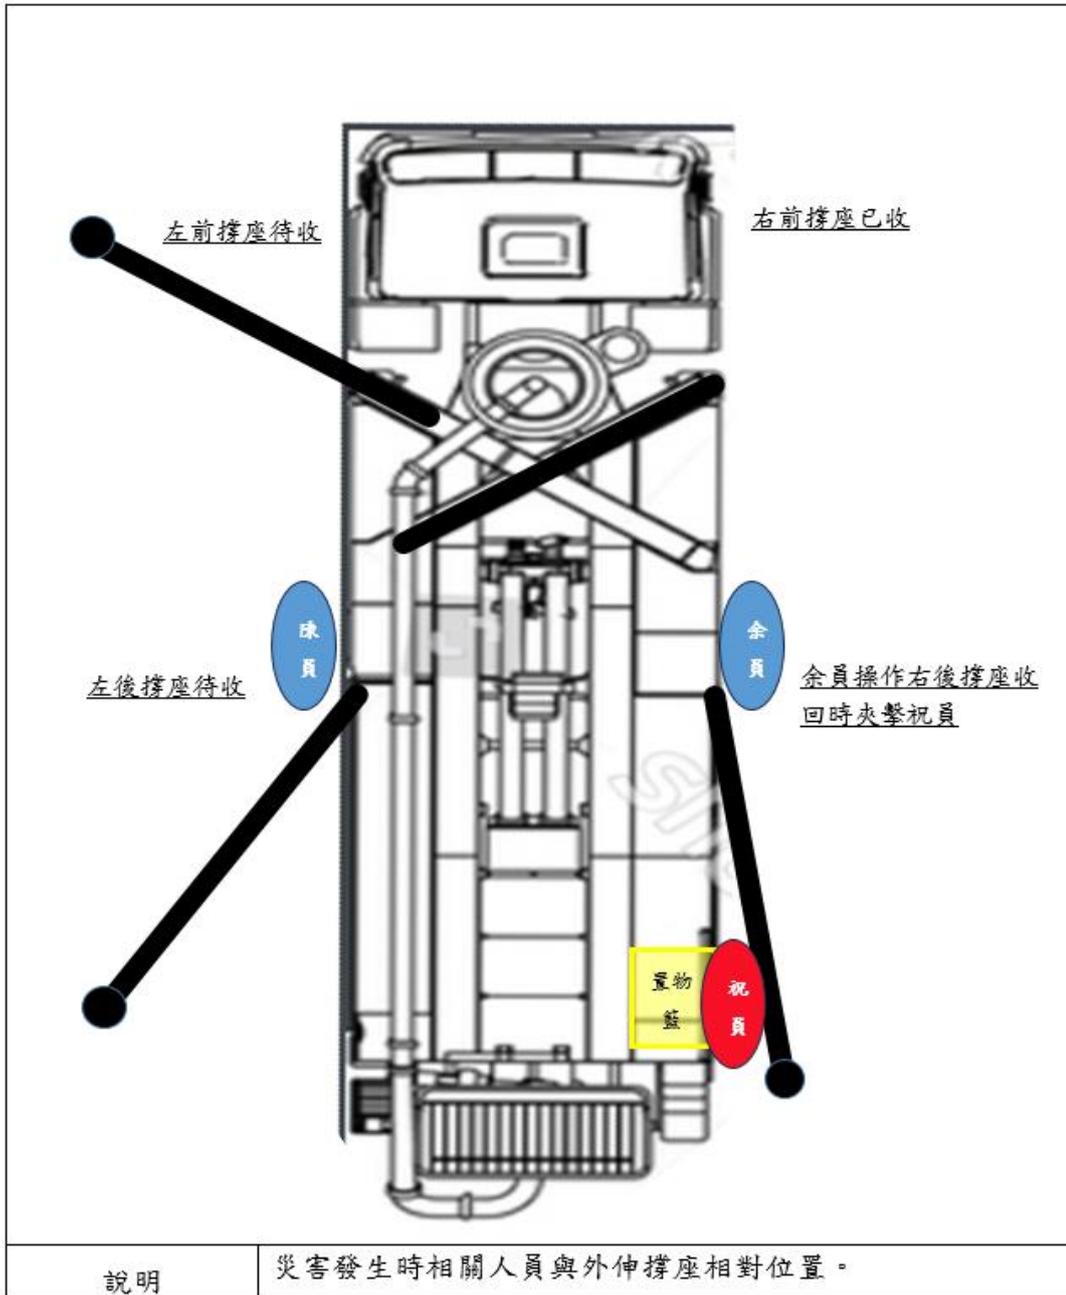
八、災害示意圖或照片：

依據○○工程有限公司實際經營負責人陳○○及其所僱勞工余○○等人陳述，災害當天(112年12月12日)8時30分許，陳○○、余○○及罹災者於臺灣桃園國際機場第三航站區主體航廈土建工程工區多功能大樓南側，從事地梁混凝土泵送及澆置作業，作業期間陳○○負責混凝土泵送車操作，余○○及罹災者從事地梁混凝土澆置作業。直至14時47分混凝土澆置作業完成開始操作伸臂及外伸撐座收車作業，右側外伸撐座收回時由余○○操作，余○○於執行外伸撐座收回時，罹災者疑似為取放泵送車右側下方置物籃之物品，而進入外伸撐座操作半徑內，直至外伸撐座夾擊罹災者，余○○聽聞大叫立即停止收合動作並將外伸撐座向外開，隨即看見罹災者往車後方走，余○○見狀上前詢問罹災者狀況，罹災者未回應並於車旁嘔吐。此時陳○○完成左側外伸撐座收回作業，走到車後見狀詢問罹災者狀況，其表示至車廂稍作休息即可。三人即乘坐泵送車於15時13分離開工區，後續由余○○駕駛自用車將罹災者送至醫院就醫，罹災者於同日16時19分不治死亡。

- 1、直接原因：胸腹背部遭混凝土泵送車外伸撐座夾擊受傷致死。
- 2、間接原因：混凝土泵送車之作業或移動，未禁止人員進入操作半徑內之危險場所。

雇主對於勞動場所作業之車輛機械，應使駕駛者或有關人員負責執行下列事項：…三、車輛系營建機械作業時，禁止人員進入操作半徑內或附近有

危險之虞之場所。…（職業安全衛生設施規則第116條第3款暨職業安全衛生法第6條第1項）
