標題：從事露天土石方開挖作業發生物體飛落致死災害

一、行業種類：整地、基礎及結構工程業(4310)

二、災害類型：物體飛落（04）

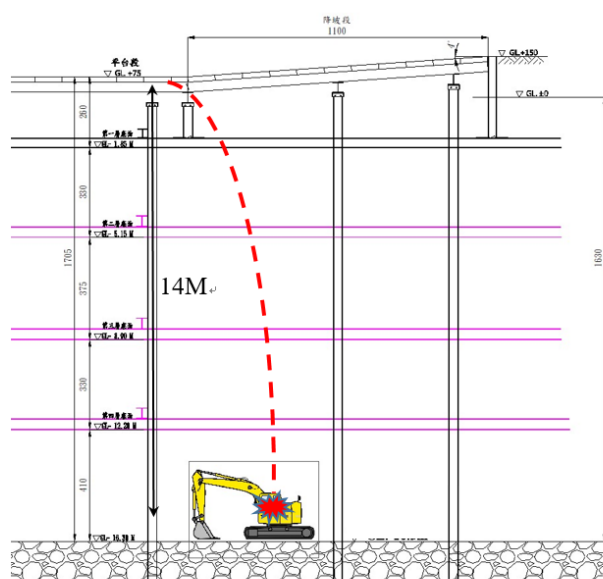
據攝影機畫面及00有限公司所僱勞工李00、林00、謝00等人綜述：災害當天(113年5月25日)本工程進行地下第5層深度約16.3公尺處土石方之露天開挖作業，由謝00在施工構臺上操作伸縮臂挖掘機，將土石自開挖面夾取上施工構臺裝車、林00與罹災者高00則是在地下室開挖面分別操作2部動力鏟開挖土石方並搬運至定點，以利伸縮臂挖掘機夾取上施工構臺裝車。到13時1分許，於上述伸縮臂挖掘機重覆夾取、裝車的過程中，2顆石頭自抓斗間落下，撞擊護欄、覆工板與水平支撐後，分別向下飛落，其中1顆擊中下方正在從事土石方開挖作業的罹災者高00。於同時林00聽到石頭飛落撞擊水平支撐的聲響，迴轉望向罹災者高00時，發現罹災者高00已無意識、頭顱破裂、口鼻冒血倒臥在動力鏟操作臺上，林00見狀以無線電呼叫停止作業並通報，經送林口長庚醫院急救後，延至113年5月27日19時30分不治死亡。

1、直接原因：頭部遭自伸縮臂挖掘機抓斗飛落之石頭擊中受傷致死。

2、間接原因：(1)車輛系營建機械(動力鏟)未設置堅固頂蓬，以防止物體飛落。

(2)對於進入營繕工程工作場所作業人員，未使其戴用安全帽。

一、…。三、應設置堅固頂蓬，以防止物體掉落之危害。(職業安全衛生設施規則第119條第3款暨職業安全衛生法第6條第1項)

其正確戴用。(營造安全衛生設施標準第11條之1暨職業安全衛生法第6條第1項)
