台灣中油股份有限公司「113年桃廠管線設備配管長約工作」 之承攬人連佳城工程有限公司所僱勞工賴○○發生硫化氫中 毒致死重大職業災害

- 一、 行業分類：冷凍、空調及管道工程業（4332）
- 二、 災害類型（分類號碼）：與有害物等之接觸（12）
- 三、 災害媒介物（分類號碼）：有害物(硫化氫)（514）
- 四、 罹災情形：死亡
- 五、 災害發生經過：

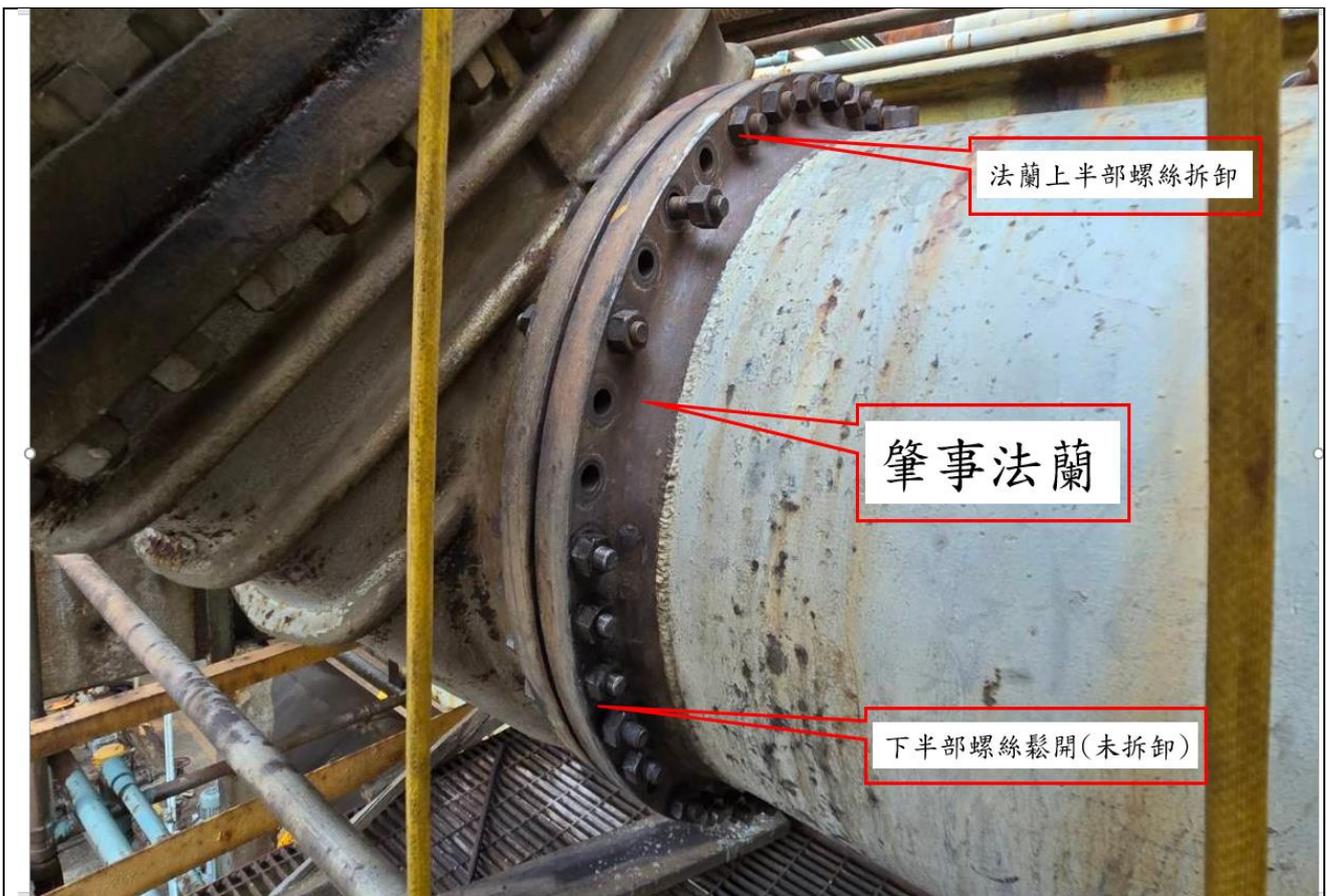
依據連佳城公司所僱勞工陳○○(以下簡稱陳員)談話紀錄，陳員與賴○○(以下簡稱賴員)於113年7月5日受雇主張○○通知，到中油桃煉廠實施第一媒組工場2100區加盲作業，從當日8時許開始準備工具，快到中午時陳員試拆了幾隻控制閘閥前端法蘭螺絲(如說明1)，午休後約下午1時許開始繼續作業，將法蘭上半部螺絲拆卸下來，下半部螺絲鬆開(未拆卸)，後來賴員欲將法蘭撐開，陳員就直接到法蘭上方監看是否有縫隙，賴員將法蘭撐開後陳員聽到微量的噴氣聲，陳員就馬上回頭看賴員，已見賴員將輸氣管面罩放置於腿上(並未於第一時間看見賴員將輸氣管面罩摘下)，並未配戴安全帽(如說明8)，陳員就呼叫下方監視人員搶救(如說明9)，眾人將賴員救下作業平台後，即送長庚醫療財團法人林口長庚紀念醫院救治，賴員於113年10月2日死亡。

說明 1.30 吋管線法蘭進行盲封作業

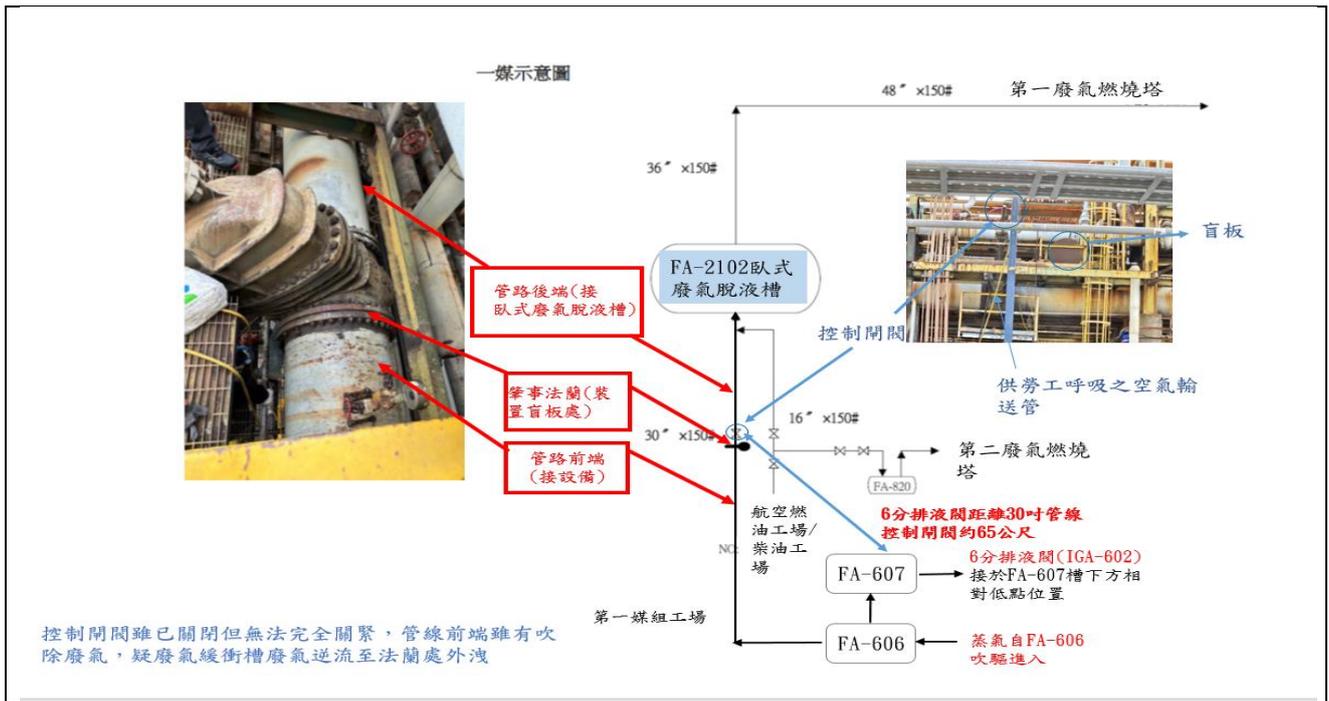
1. 第一媒組工場與航空燃油工場/柴油工場共同使用 FA-2102 臥式廢氣脫液槽，113年7月5日實施盲封作業前關閉30吋管線控制閘閥(於113年7月4日下午5時50分後關閉)，但自航空燃油工場/柴油工場之廢氣(16吋管)仍經30吋管線匯入FA-2102臥式廢氣脫液槽，研判管內硫化氫為30吋管線控制閘閥未能為全密合，造成管路後端硫化氫擴散至控制閘閥，並通過閘閥到達前端管線。
2. 檢視賴員之供氣式呼吸器面罩，發現該面罩設有頭套，面罩自面部滑落機會不高，且據陳員所述事件發生後看到賴員面罩置於腿上，未戴安全帽，研判賴員未確實配戴供氣式呼吸器。
3. 簽署危險作業之工作許可證時，未警覺管線內有硫化氫之氣體，且未確

說明 2. 廢氣流程示意圖

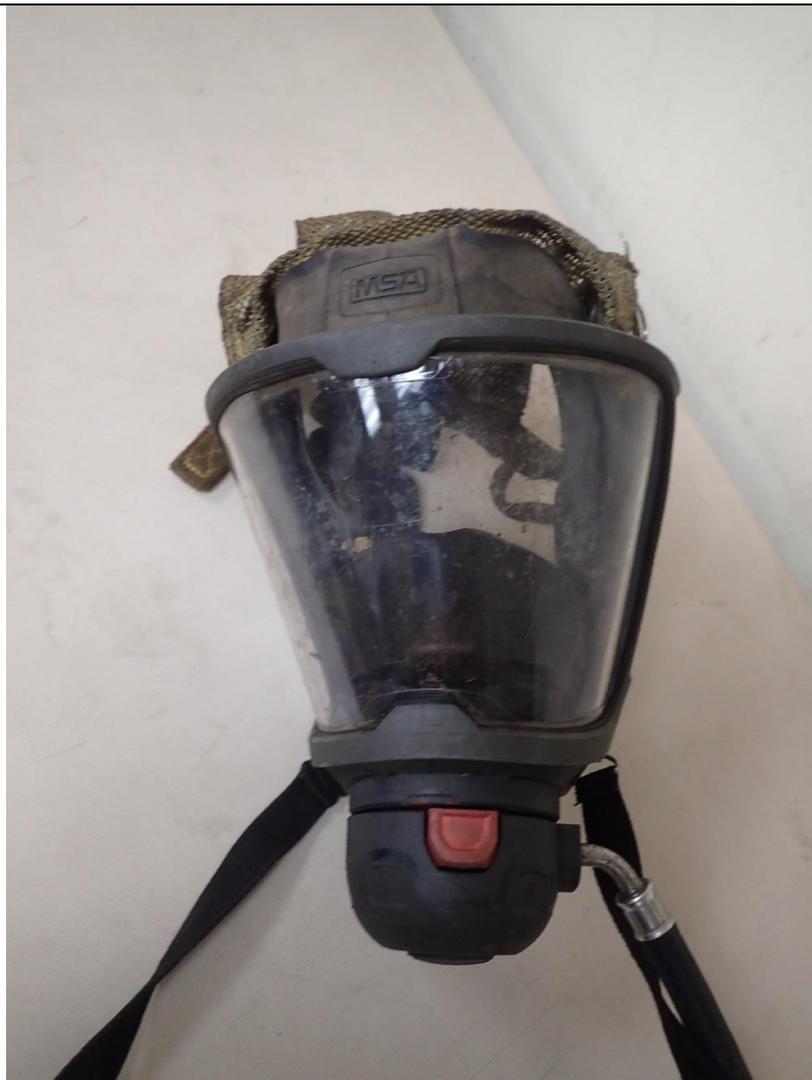
說明 3. 賴員使用之供氣式呼吸器面罩

1. 原事業單位：中油桃煉廠
事業單位與承攬人、再承攬人分別僱用勞工共同作業時，為防止職業災害，原事業單位應採取下列必要措施：…二、工作之連繫與調整。…。
(職業安全衛生法第 27 條第 1 項第 2 款)
2. 事業單位：連佳城公司
 - (1) 雇主對製造、處置或使用特定化學物質之作業場所，應依下列規定置備與同一工作時間作業勞工人數相同數量以上之適當必要防護具，並保持其性能及清潔，使勞工於有暴露危害之虞時，確實使用：一、為防止勞工於該作業場所吸入該物質之氣體、蒸氣或粉塵引起之健康危害，應置備必要之呼吸用防護具。
(特定化學物質危害預防標準第 50 條第 1 款暨職業安全衛生法第 6 條第 1 項第 7 款)
 - (2) 雇主對製造、處置或使用乙類物質、丙類物質或丁類物質之設備，或儲存可生成該物質之儲槽等，因改造、修理或清掃等而

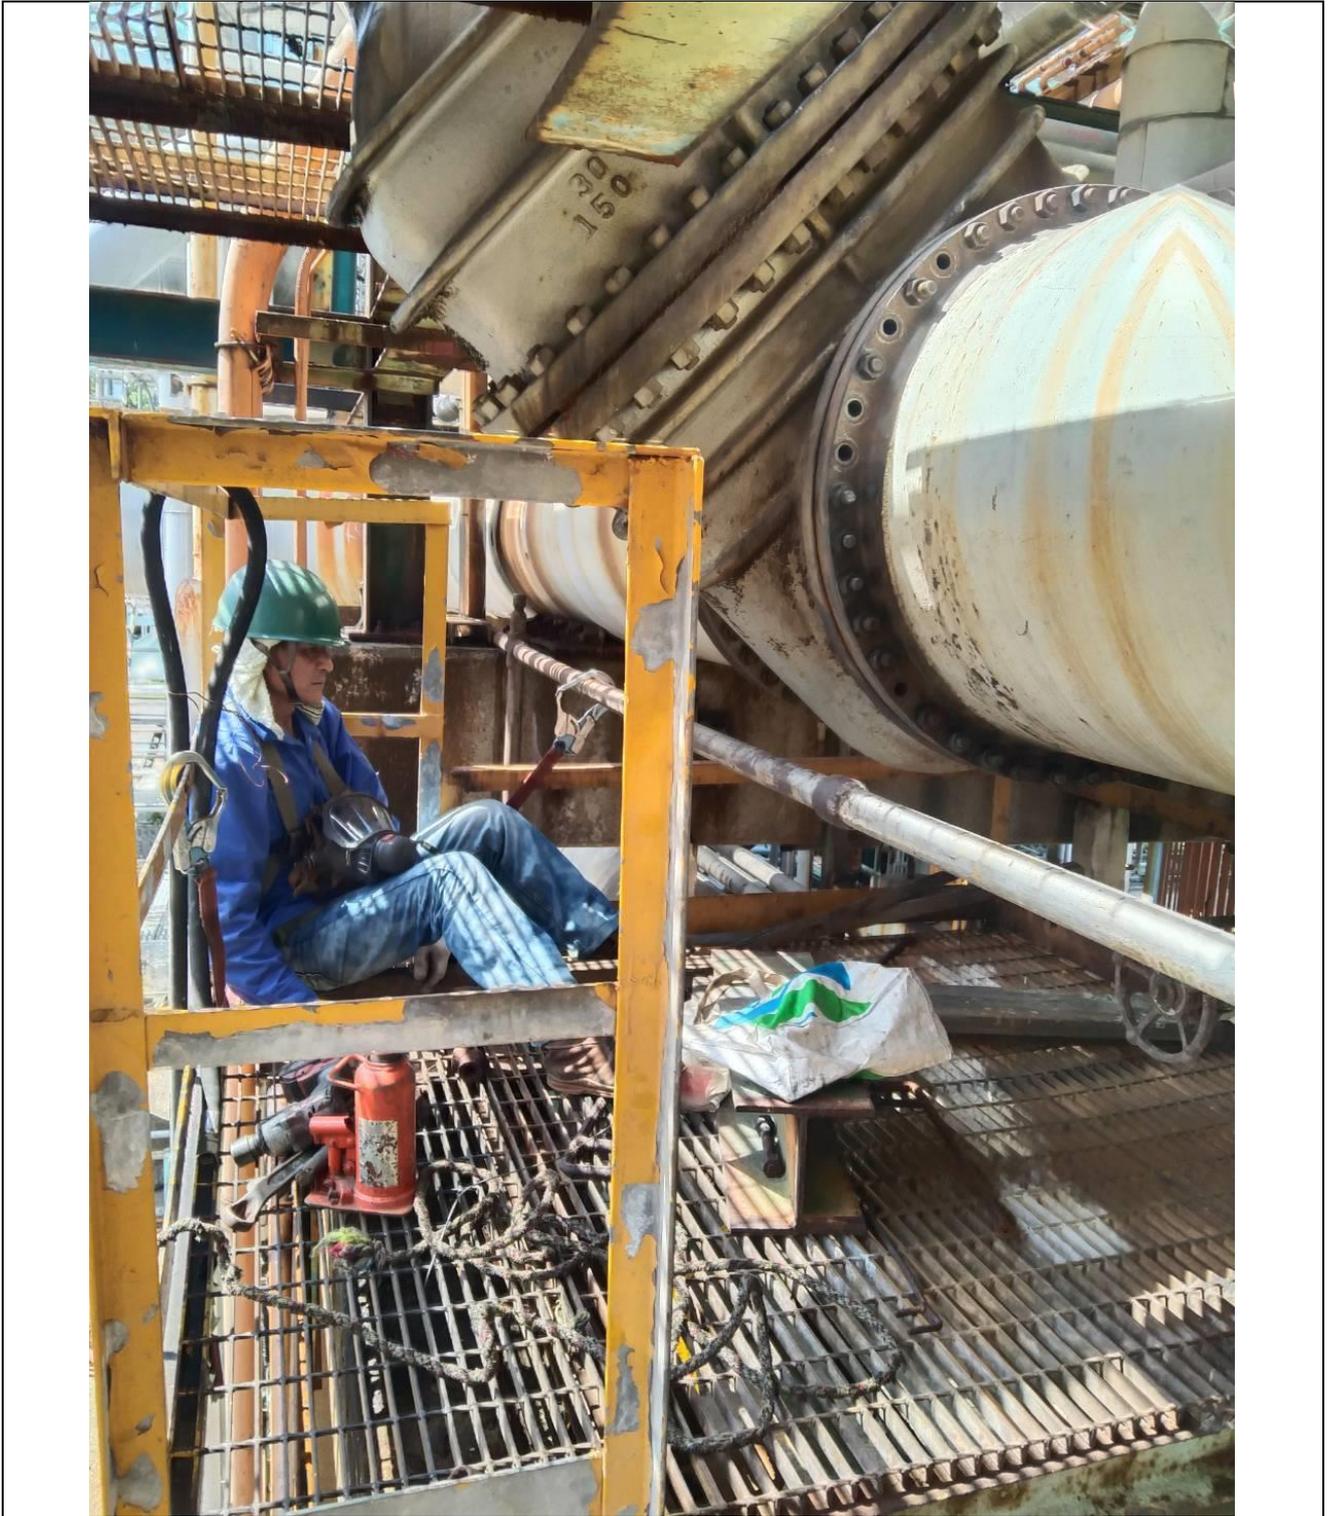
說明 4. 罹災者位置及姿勢示意圖(事件發生時賴員面罩至於腿上，未戴安全帽)
