從事擋土支撐拆除作業發生物體飛落致死災害

核備文號：1131825781

- 一、行業分類：其他土木工程業(4290)
- 二、災害類型：物體飛落(04)
- 三、媒介物：營建物(418)
- 四、罹災情形：死亡1人
- 五、發生經過：

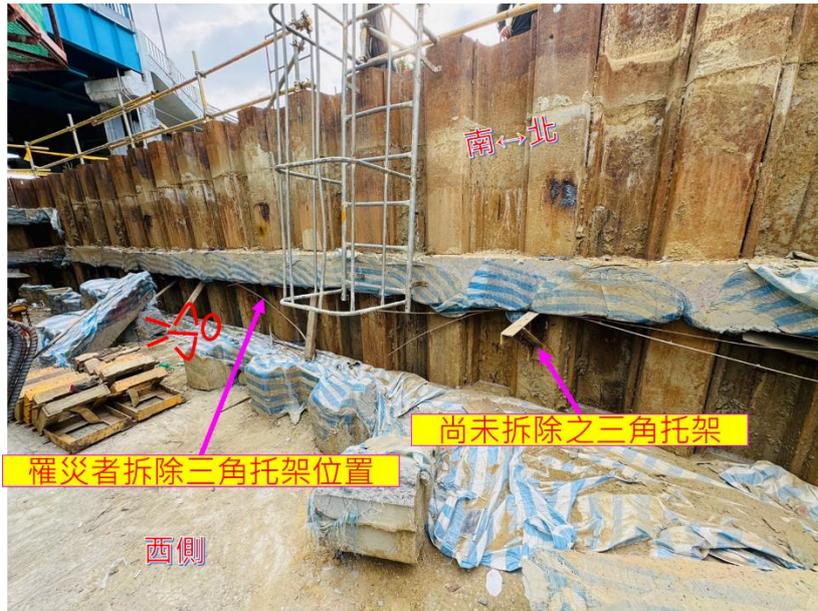
(一)直接原因：罹災者遭距高度1.9公尺之第一層背填混凝土(重量為3.4噸)飛落砸傷，導致傷重死亡。

照片 1：罹災者係蹲於基礎西側拆除第二層由北向南數來之第二支三角托架時，第一層之背填混凝土忽然掉落，並砸中罹災者。

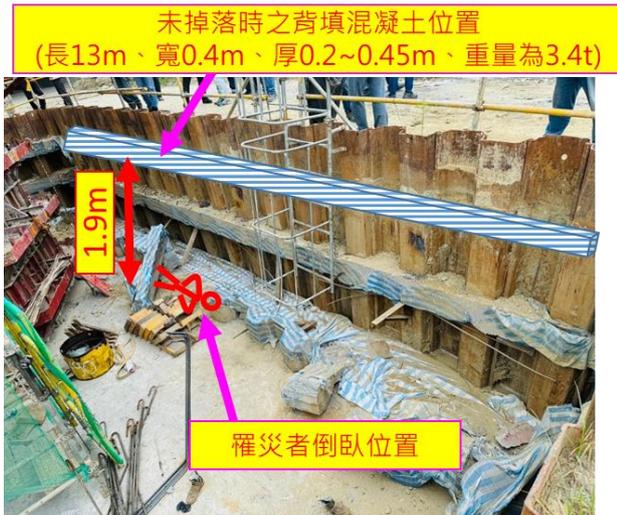
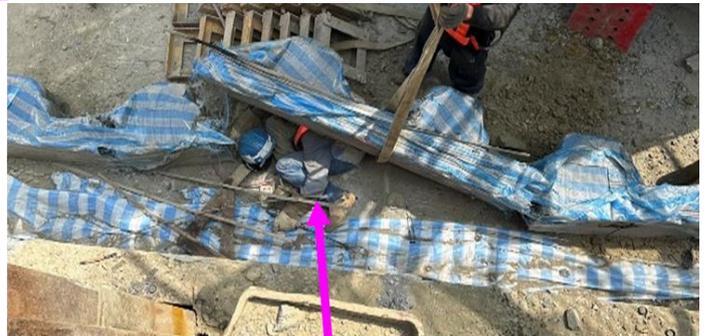
雇主使罹災者宋○○於橋墩基礎底部從事三角托架拆除作業時，因未按序由上而下拆除，拆除進行中，未隨時注意控制拆除構造物之穩定性，且對於有飛落之虞之第一層背填混凝土，未優先拆除，且未依擬訂之拆除計畫據以執行，又雖有指派擋土支撐作業主管於現場，但在未確認安全衛生設備及措施之有效狀況，未管制勞工或其他人員不得進入作業，致罹災者於基礎底部拆除三角托架時，遭第一層背填混凝土飛落砸擊，造成傷重死亡。

照片 2：罹災者係蹲於基礎西側拆除第二層由北向南數來之第二支三角托架時，第一層之背填混凝土(長 13 公尺、寬 0.4 公尺、厚 0.2~0.45 公尺，重量為 3.4 噸)忽然掉落，並砸中罹災者，災害發生時罹災者係有戴安全帽。
