## 從事混凝土養護作業發生被夾致死災害

核備文號：1131826798

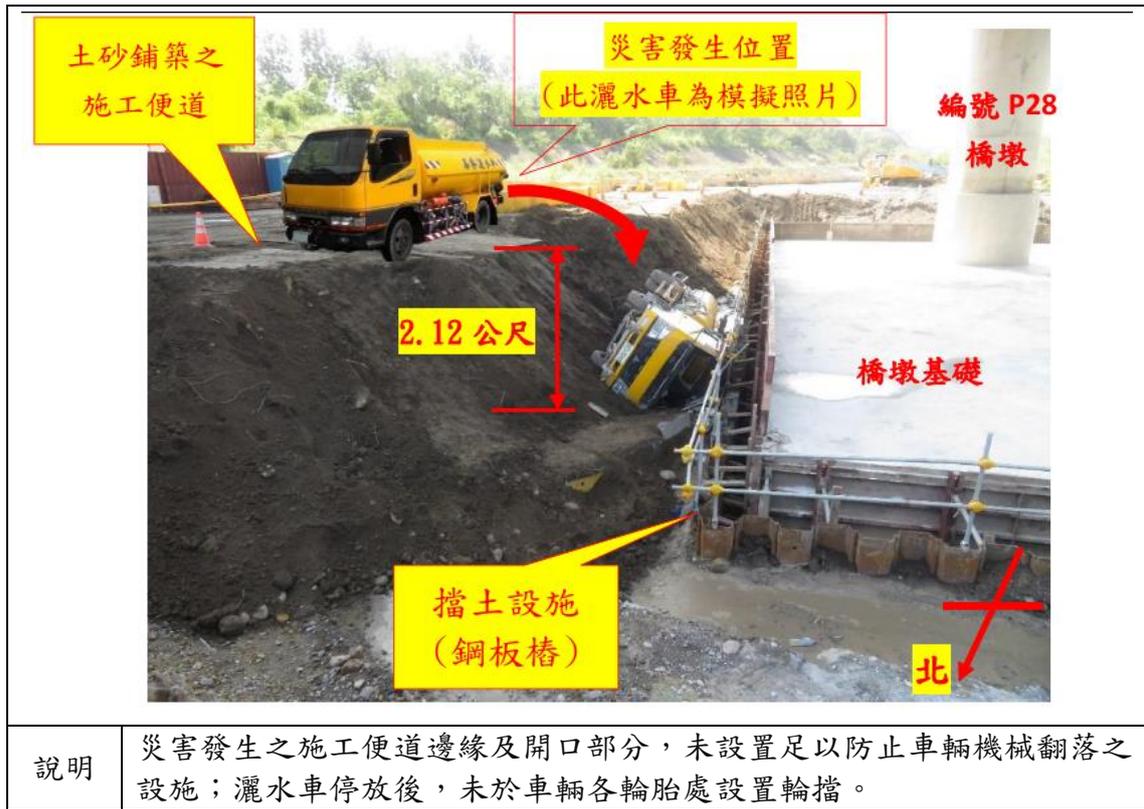
八、現場示意圖或照片：

雇主使羅罹災者駕駛車輛機械（灑水車）於垂直高差2.12公尺之施工便道時，因未就該作業場所之地形狀況事先進行調查，及未使駕駛者離開其位置時，將原動機制動，防止該機械逸走，加上自設道路之邊緣及開口部分，未設置足以防止車輛機械翻落之設施之情況下，從事混凝土養護作業，致羅罹災者隨著駕駛之車輛機械（灑水車）翻落施工便道，車輛機械（灑水車）駕駛座撞擊擋土設施變形，羅罹災者被夾於變形之車輛機械（灑水車）駕駛座內傷重致死。

（一）直接原因：車輛機械（灑水車）翻落垂直高差2.12公尺之施工便道並撞擊擋土設施（鋼板樁）而致駕駛座遭擠壓變形，罹災者被夾於變形之車輛機械（灑水車）駕駛座內傷重致死。
