從事烤漆板更換作業發生墜落致死災害

一、行業分類：其他專門營造業

二、災害類型：墜落

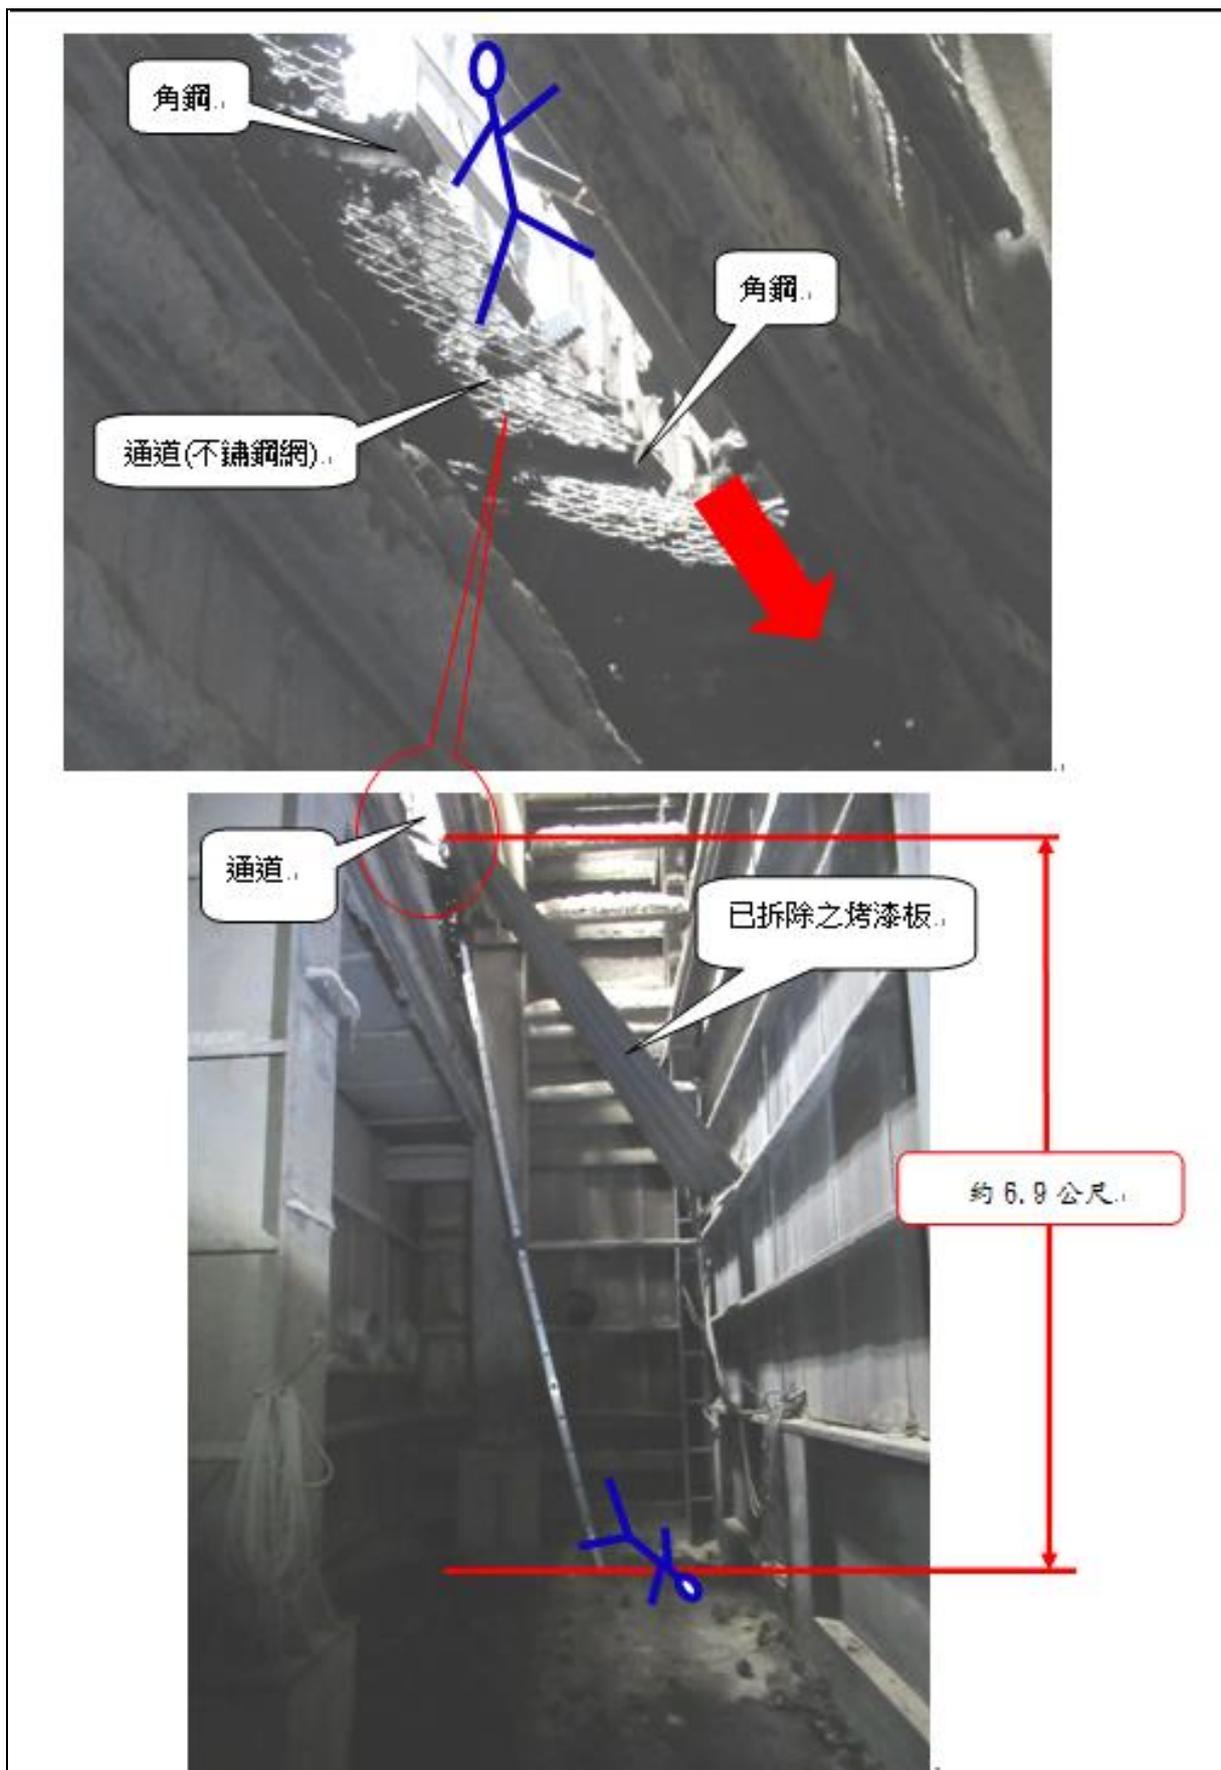
八、現場示意圖或照片：

109 年 3 月○日楊○○與所僱勞工張○○、卓○○至○○農會乾燥設備之集塵室從事烤漆板更換工程，因集塵室使用灑水方式進行除塵致通道結構支撐 C 型鋼已遭鏽蝕，當日中午休息後，卓員及張員在集塵室通道上使用移動梯進行拆除牆面烤漆板作業，張員登上移動梯第二階時，通道之不鏽鋼網邊緣突然下陷而產生開口，致張員連人帶梯自距地面高度約 6.9 公尺之開口墜落至地面，張員經 119 救護車送至○○醫院住院急救，109 年 3 月○日轉送至○○醫院住院治療，惟仍於同日 17 時 33 分傷重不治死亡。

1. 集塵室通道結構支撐 C 型鋼已遭鏽蝕，未有堅固之構造。
2. 距地面高度約 6.9 公尺之集塵室外牆烤漆板拆除作業，未以架設施工架或其他方法設置工作台。

1. 對於潮濕場所之集塵室通道結構支撐 C 型鋼，於設計、施工規劃階段未實施風險評估可能因鏽蝕而造成危害。
2. 未確實實施承攬管理。

2. 雇主架設之通道及機械防護跨橋，應依下列規定：一、具有堅固之構造。二、……。 (職業安全衛生設施規則第 36 條第 1 款暨職業安全衛生法第 6 條第 1 項)

1. 雇主使勞工從事工作，應在合理可行範圍內，採取必要之預防設備或措施，使勞工免於發生職業災害。(職業安全衛生法第 5 條第 1 項)
2. 雇主架設之通道及機械防護跨橋，應依下列規定：一、具有堅固之構造。二、……。 (職業安全衛生設施規則第 36 條第 1 款暨職業安全衛生法第 6 條第 1 項)
3. 雇主對於在高度二公尺以上之處所進行作業，勞工有墜落之虞者，應以架設施工架或其他方法設置工作台。…。(職業安全衛生設施規則第 225 條第 1 項暨職業安全衛生法第 6 條第 1 項)
