某公司廠房修繕工程發生勞工墜落一死、一傷災害案例

一、行業種類：其他建築設備安裝業（4339）

二、災害類型：墜落（01）

三、媒介物：屋頂（415）

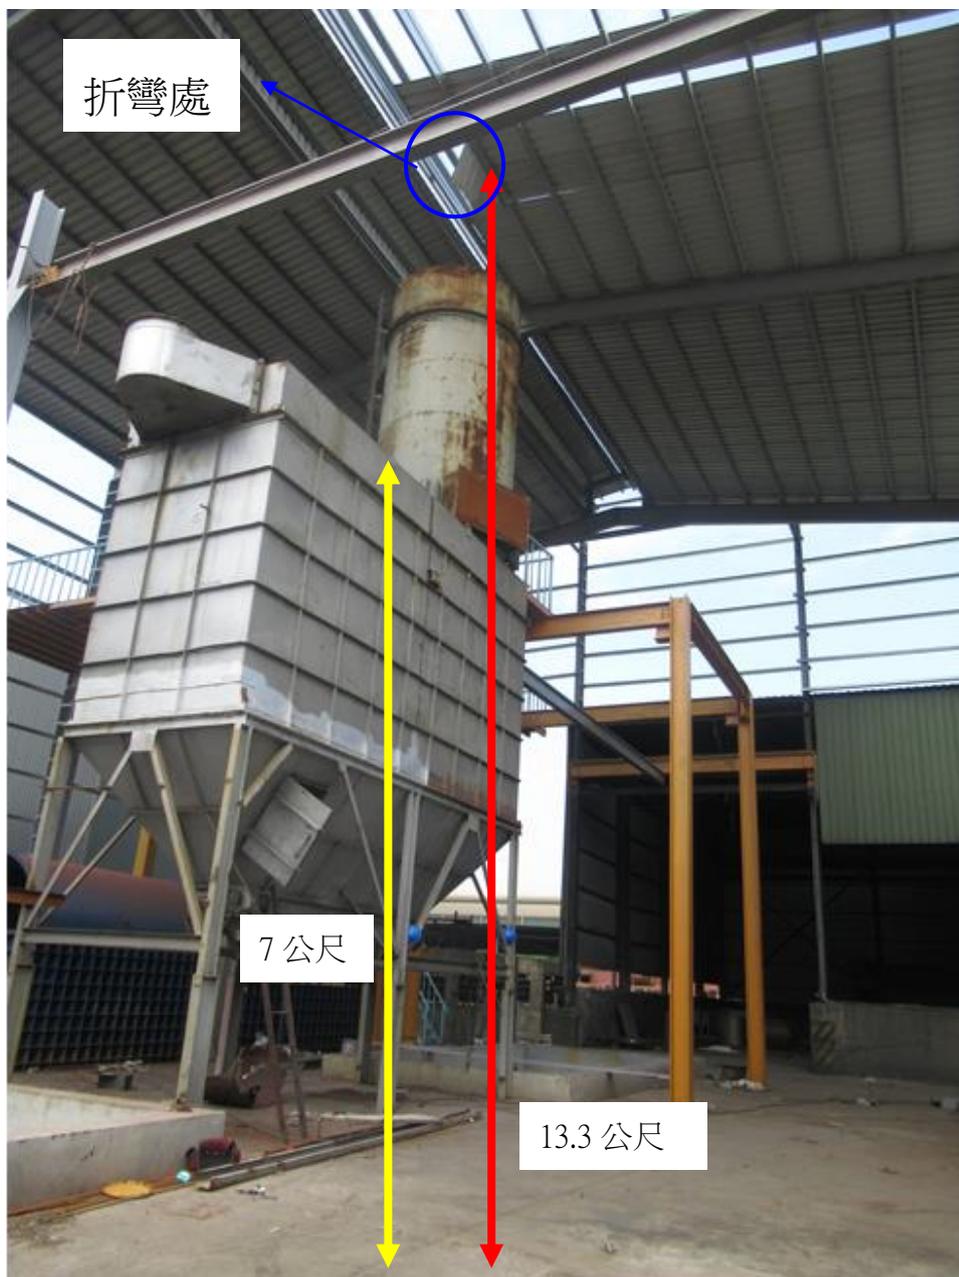
八、現場示意圖或照片：

109年7月○日下午14時許，所僱勞工羅○○和陳○○於廠房屋頂進行烤漆浪板鋪設作業，作業進行時發現屋頂太子樓屋架C型鋼和屋頂屋架C型鋼靠太近，導致烤漆浪板前端處空間太窄無法以手持電動工具機施工進行螺絲鎖固工作，故陳○○及羅○○各站立於距地高約13.3公尺尚未鎖固烤漆浪板前端上，欲一起抬高太子樓屋架C型鋼以增加空間方便電動工具施工，兩人施力時站立之烤漆浪板因受力往下凹變形，造成烤漆浪板前端折彎90度產生開口，致羅○○先墜落至距地高約7公尺之集塵器上方側邊後又再墜落至地面，陳○○則墜落於集塵器上方，經救護車送往彰濱秀傳醫院急救轉入加護病房治療，惟羅○○仍於8月6日18時49分不治死亡。

（一）直接原因：勞工羅○○和陳○○於高度13.3公尺之屋頂從事螺絲鎖固工作，因站在尚未鎖固烤漆浪板前端，造成烤漆浪板折彎變形致產生開口，致羅○○墜落集塵器上方再彈至地面死亡、陳○○墜落至距地高約7公尺之集塵器上方造成心臟挫傷、左下肢腓骨閉合性骨折。

- （1）勞工於高度二公尺以上之屋頂作業，未設安全網等防護設備。
- （2）勞工於高度二公尺以上之屋頂作業未設置安全母索，及使勞工確實使用安全帶。

1. 雇主對於高度 2 公尺以上之屋頂……等場所作業，勞工有遭受墜落危險之虞者，應於該處設置…或安全網等防護設備。（營造安全衛生設施標準第 19 條第 1 項暨職業安全衛生法第 6 條第 1 項）
2. 雇主對於在高度二公尺以上之高處作業，勞工有墜落之虞者，應使勞工確實使用安全帶、安全帽及其他必要之防護具。（職業安全衛生設施規則第 281 條第 1 項暨職業安全衛生法第 6 條第 1 項）
