# 從事操作車床加工發生物體飛落致死災害

核備文號：(110)1100508588

- 一、行業分類：機械傳動設備製造業(2934)
- 二、災害類型：物體飛落(04)
- 三、媒介物：車床(151)
- 四、罹災情形：死亡1人
- 五、發生經過：

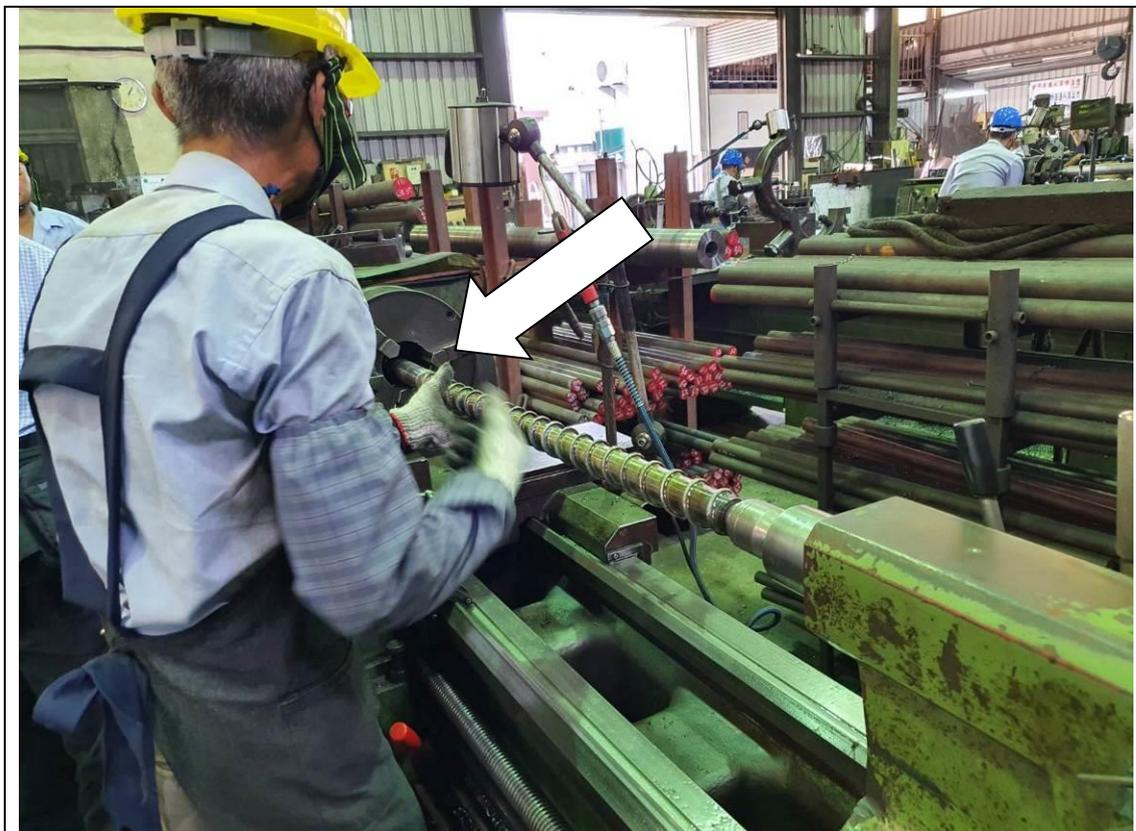
調整肇災車床工作模式時，未停止車床運轉，即操作控制桿造成車床夾頭連續轉動，並帶動已鬆開之螺桿飛出，該車床未設置防止物體飛落之設備，罹災者當時未配戴安全帽，導致罹災者頭部遭飛落之螺桿撞擊，造成顱骨骨折併顱內出血，傷重不治。

照片：將夾頭鬆開未取下加工螺桿，直接啟動車床準備調整時，加工螺桿飛出撞擊罹災者。

1. 雇主對於機械之掃除、上油、檢查、修理或調整有導致危害勞工之虞者，應停止相關機械運轉及送料。為防止他人操作該機械之起動等裝置或誤送料，應採上鎖或設置標示等措施，並設置防止落下物導致危害勞工之安全設備與措施。(職業安全衛生設施規則第57條第1項暨職業安全衛生法第6條第1項)
2. 雇主對於工作場所有物體飛落之虞者，應設置防止物體飛落之設備，並供給安全帽等防護具，使勞工戴用。(職業安全衛生設施規則第238條暨職業安全衛生法第6條第1項)
3. 雇主應依其事業規模、性質，訂定職業安全衛生管理計畫，要求各級主管及負責指揮、監督之有關人員執行；於勞工人數在30人以下之事業單位得以執行紀錄或
