99 年度營造業重大職災實例

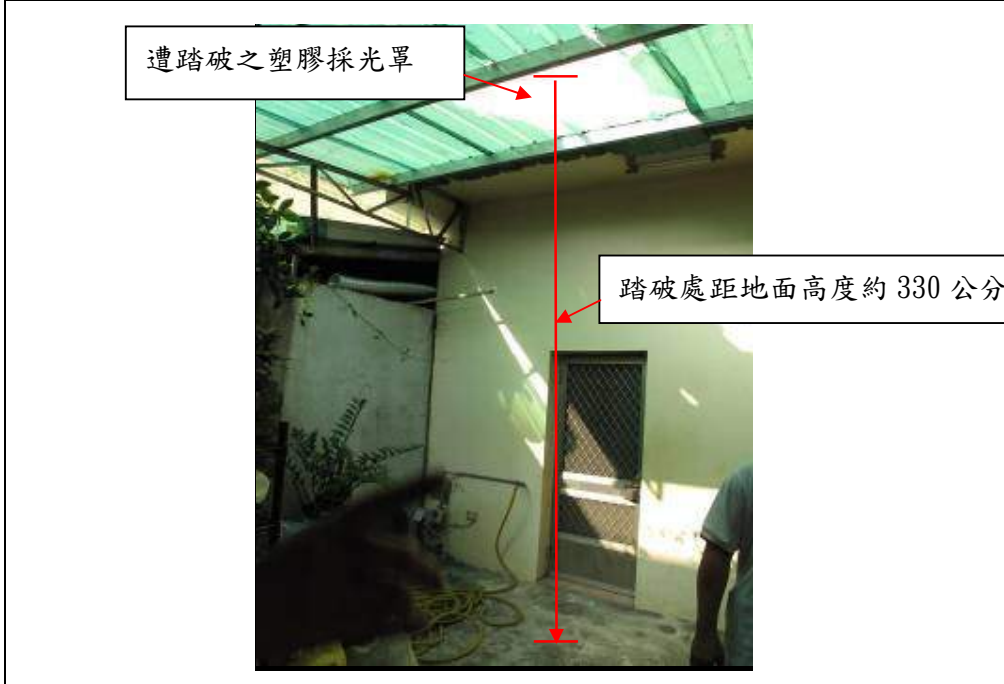
照片一 災害現場位於○○縣○○鎮○○里○○路○○號房屋屋後塑膠採光罩處；○○號、○○號房屋屋頂係鋪設鋼浪板並緊連一起，為利採光，於○○號屋頂設有一處塑膠材質採光罩，罹災者墜落即是踏穿該採光罩。

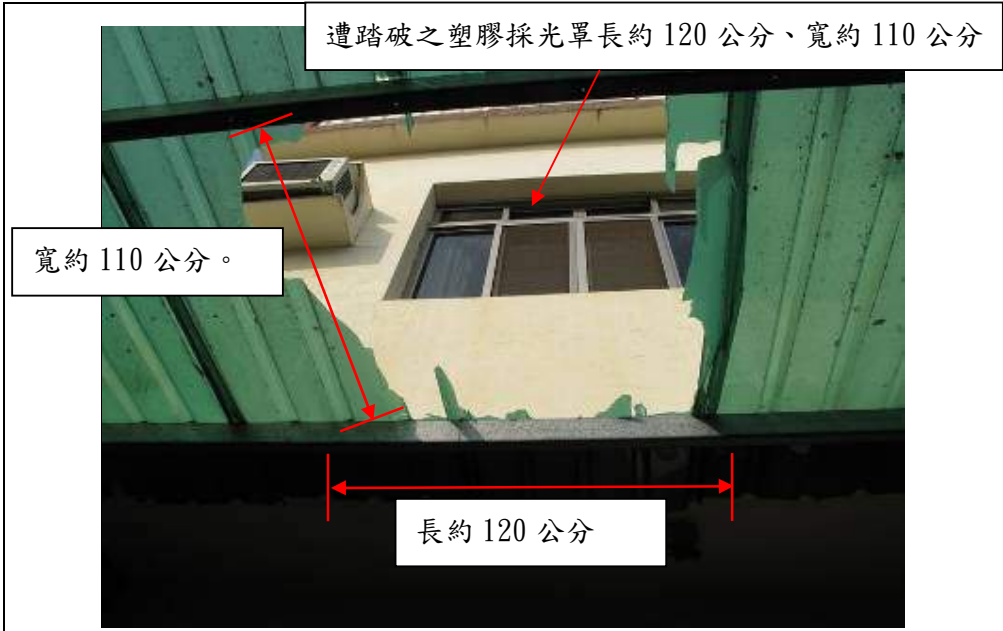
照片二 該屋頂採光罩為塑膠材質，遭踏破處距地面高度約 330 公分，檢查時工地現場未遺留安全帽、安全帶。屋頂屋架上未設置適當強度，且寬度在 30 公分以上之踏板或裝設安全護網。

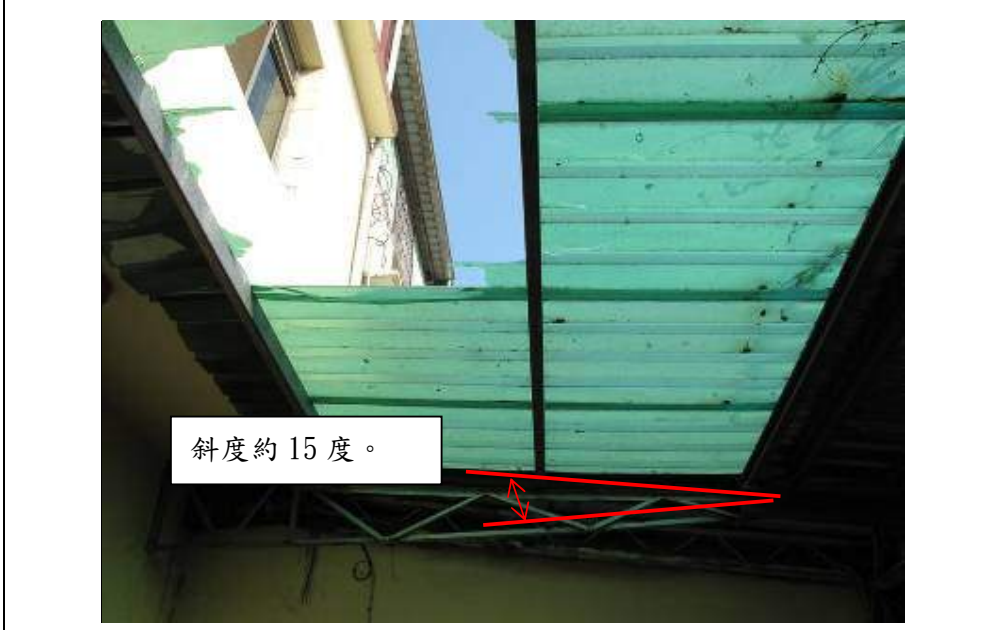
照片三

該屋頂為採光罩為塑膠材質，遭踏破塑膠採光罩所形成之破洞長約 120 公分、寬約 110 公分。

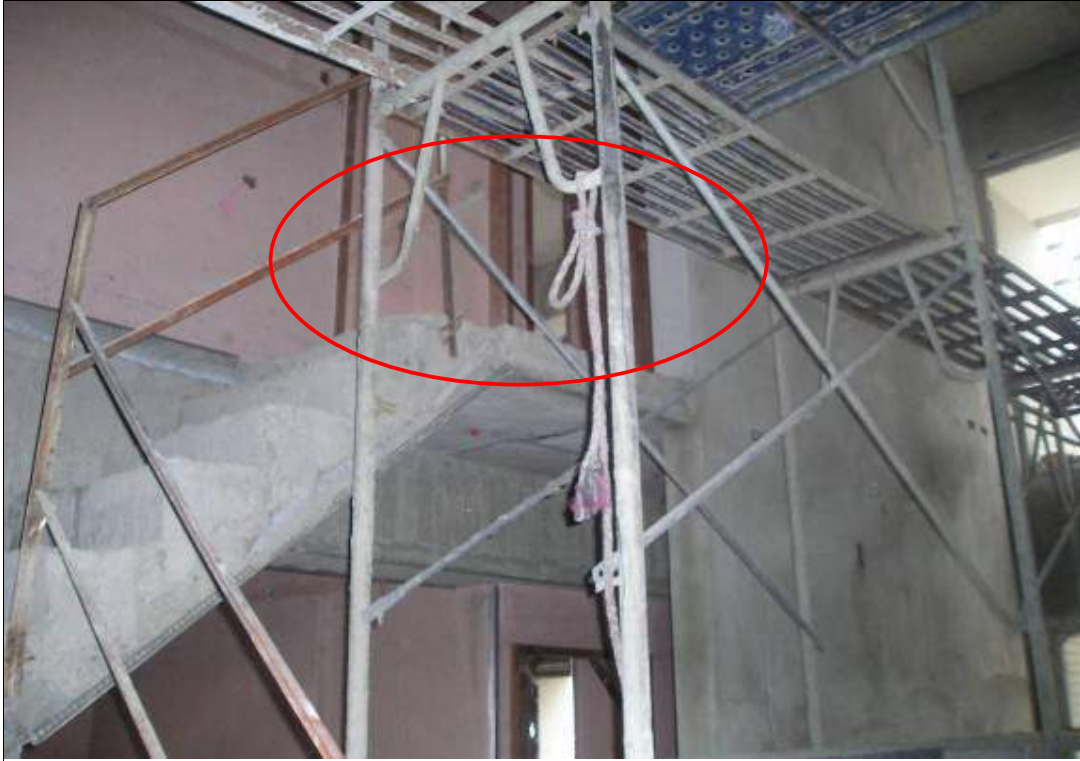
說明 附照 1 罹災者墜落處未設護欄等防墜設施

對於高度 2 公尺以上之開口部分等場所作業，應於該處設置護欄、護蓋或安全網等防護設備。(營造安全衛生設施標準第 19 條第 1 項暨勞工安全衛生法第 5 條第 1 項)

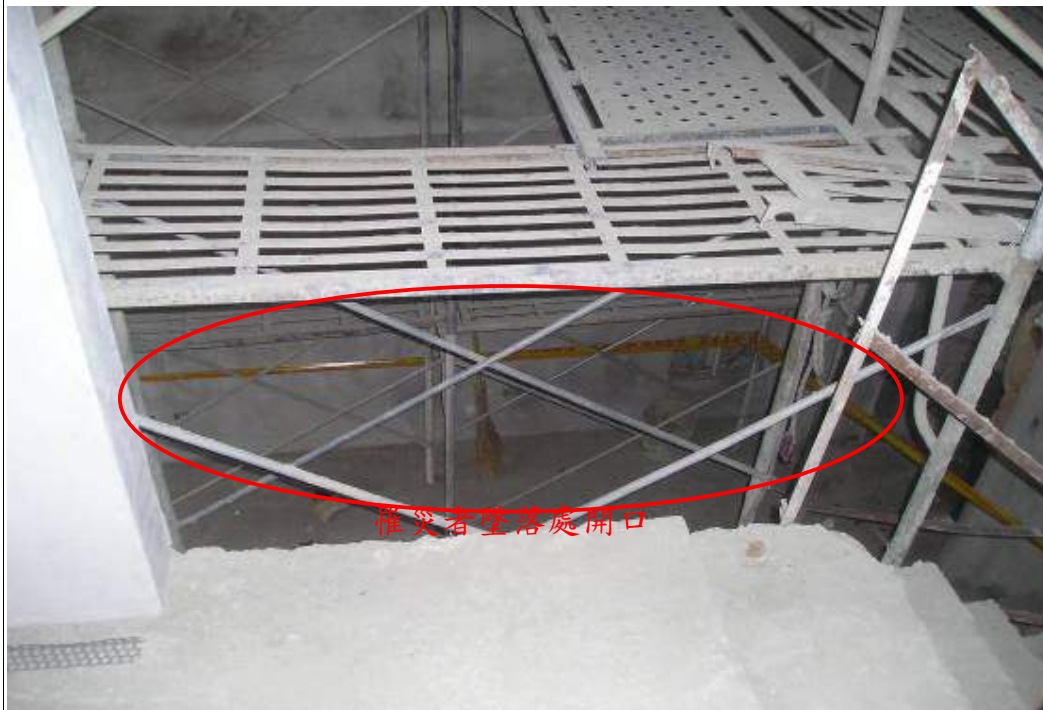
說明 附照 2 罹災者墜落處平台開口

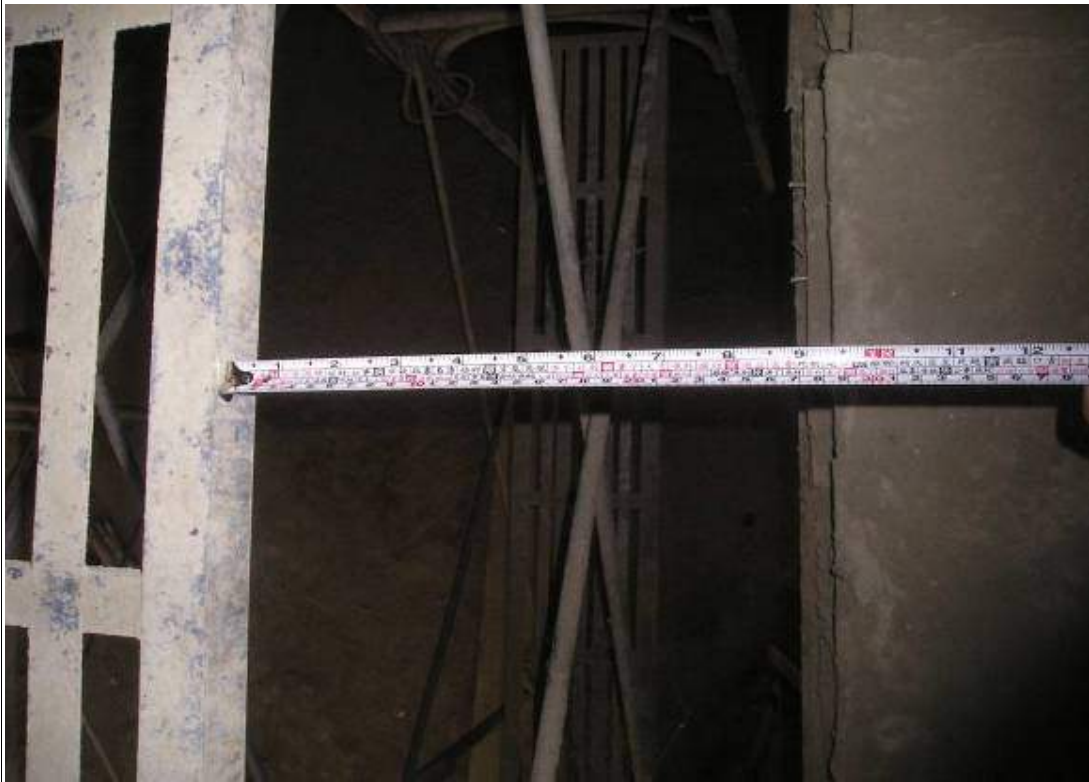
附照 3 平台開口處與一旁施工架間之空隙寬度約 30 公分

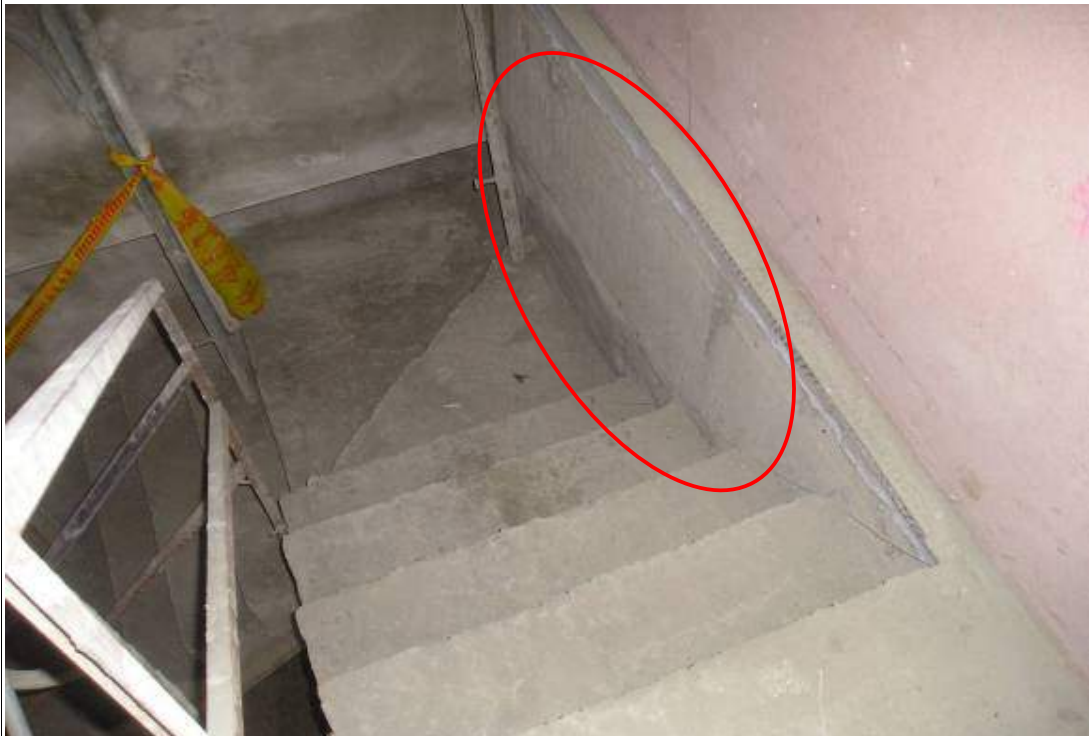
附照 4 罹災者墜落前正從事泥作作業

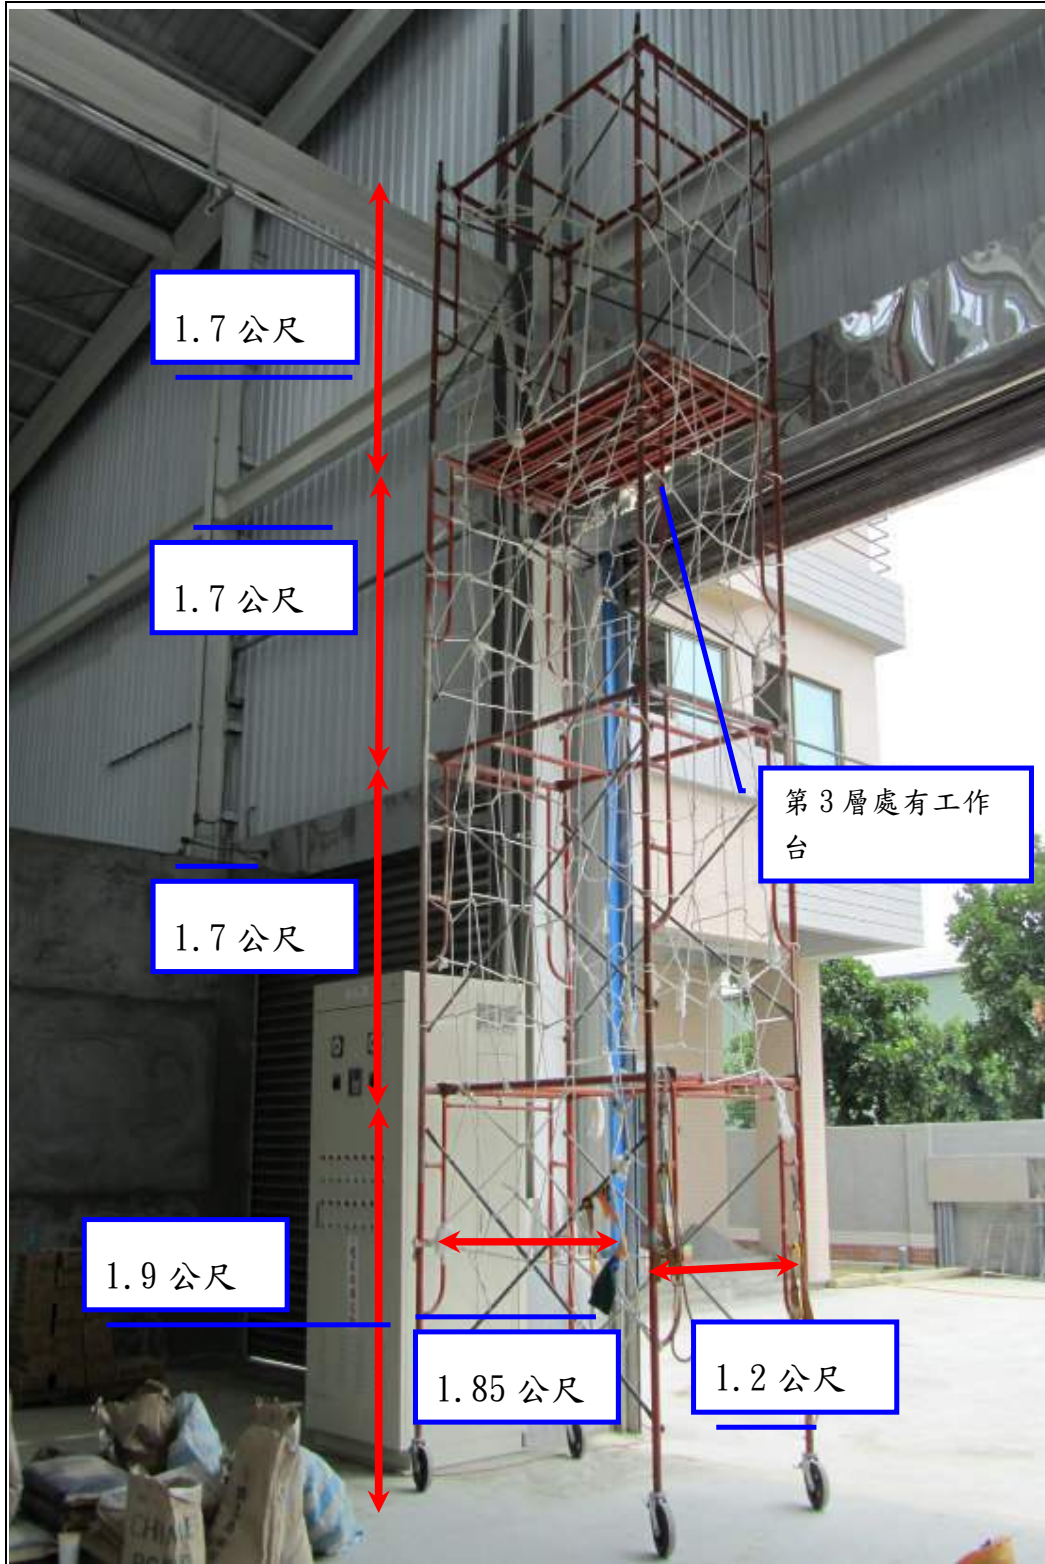
照片	罹災者使用之移動式施工架長度約 1.85 公尺，寬度約 1.2 公尺，並共有 4 層。第 1 層含輪子高度約 1.9 公尺，其餘 3 層每 1 層高度約 1.7 公尺，於第 3 層處有工作平台，未設有安全之上下設備
----	---

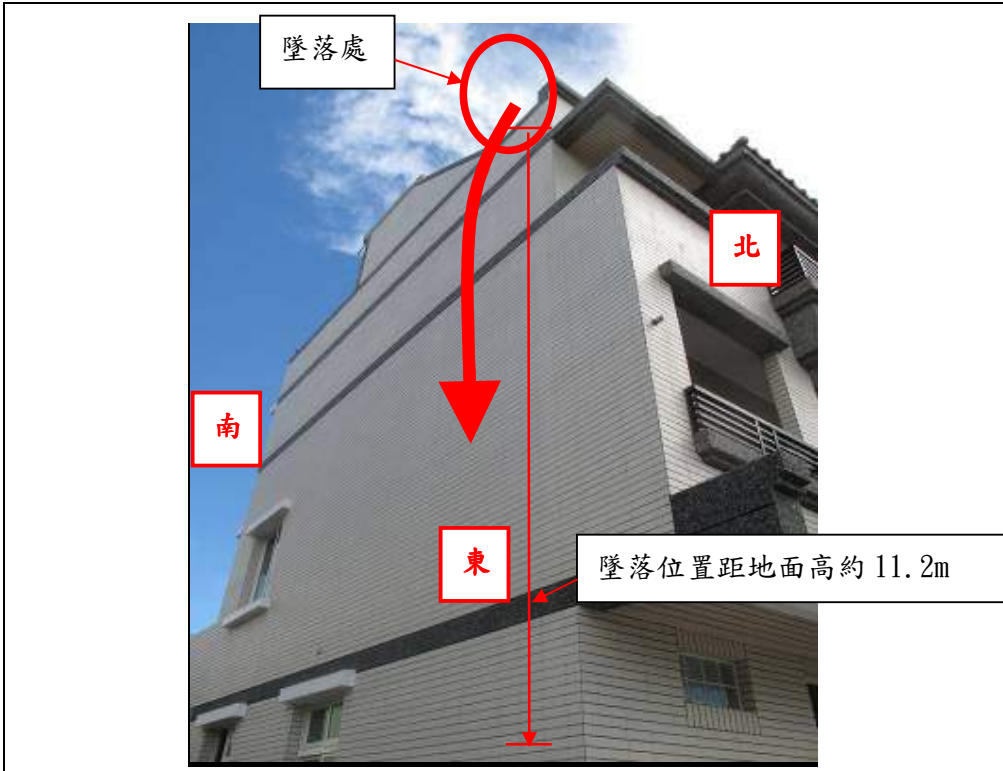
照片二

墜落位置距地面高約 11.2m

- (一)、雇主對於高度二公尺以上之屋頂、…等場所作業，勞工有遭受墜落危險之虞者，應於該處設置護欄、護蓋或安全網等防護設備。(營造安全衛生設施標準第 19 條第 1 項暨勞工安全衛生法第 5 條第 1 項)
- (二)、雇主對於在高度二公尺以上之高處作業，應使勞工確實使用安全帶、安全帽及其他必要之防護具。(勞工安全衛生設施規則第 281 條第 1 項暨勞工安全衛生法第 5 條第 1 項)

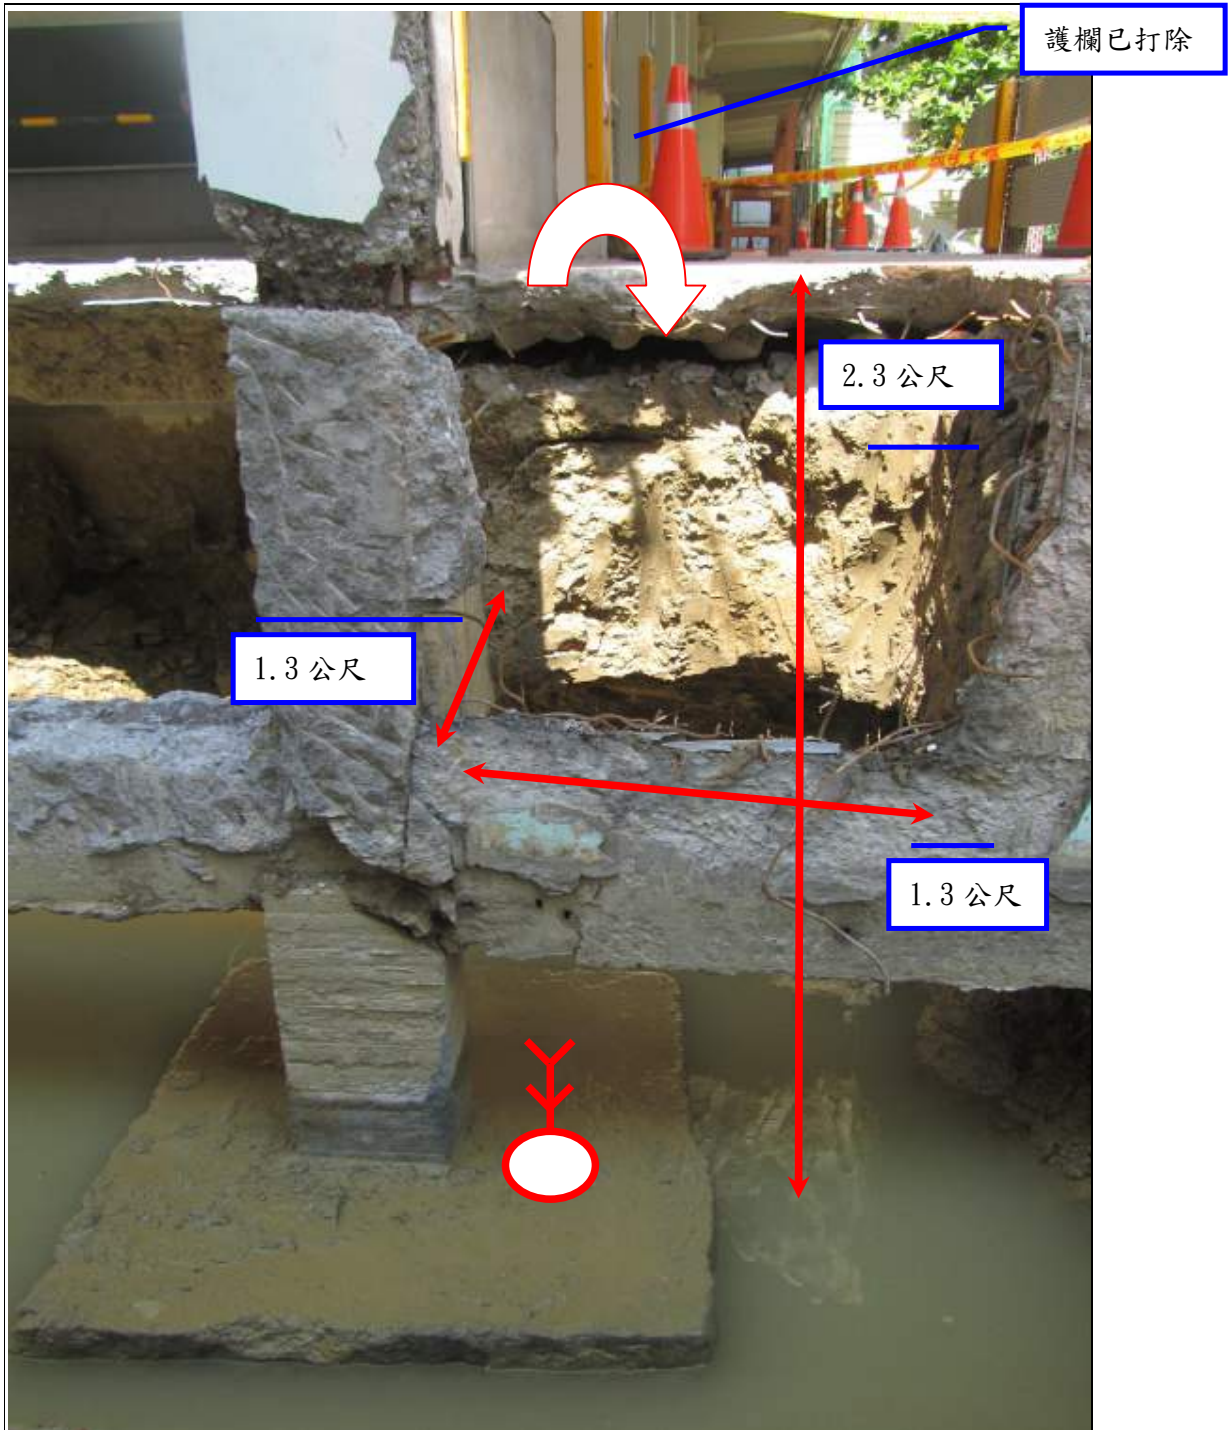
教室東側因補強工程要擴座所需，已將原有基礎覆蓋土壤開挖清除完畢並將東側牆壁及一樓走廊之護欄打除，開挖後之基礎頂與一樓走廊高度約 2.3 公尺，而罹災者墜落處由地樑(約 1.3 公尺 x 1.3 公尺)所包圍

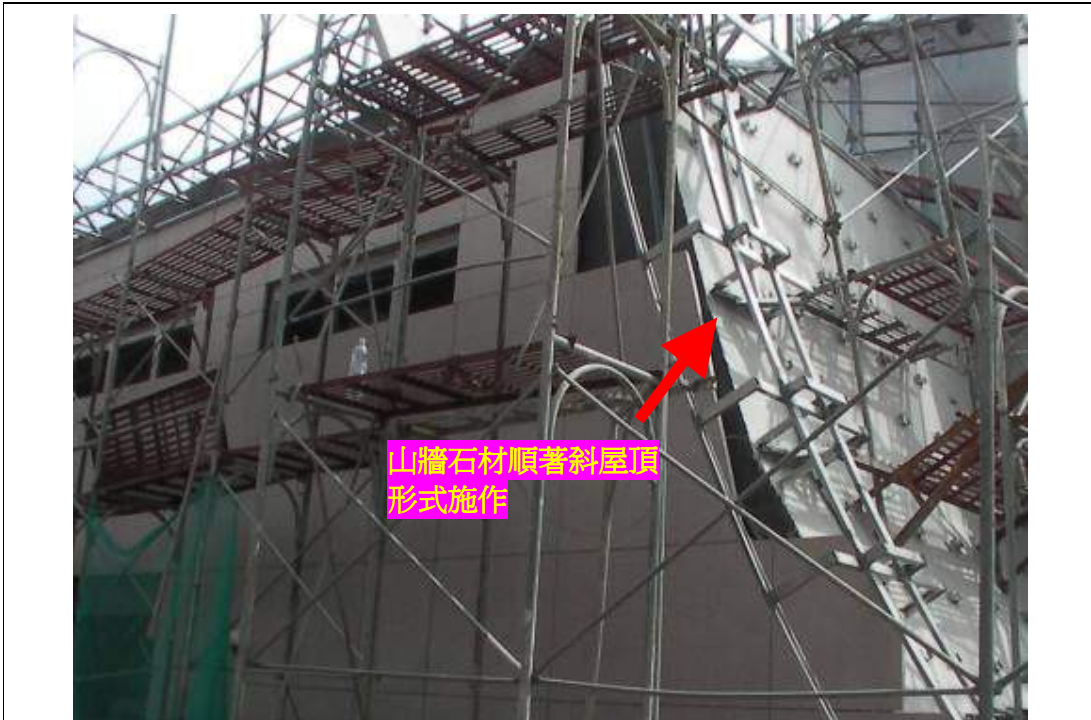
照片 2 肇災當日施工項目為配合金屬包版修改石材，山牆係順著斜屋頂形式施作

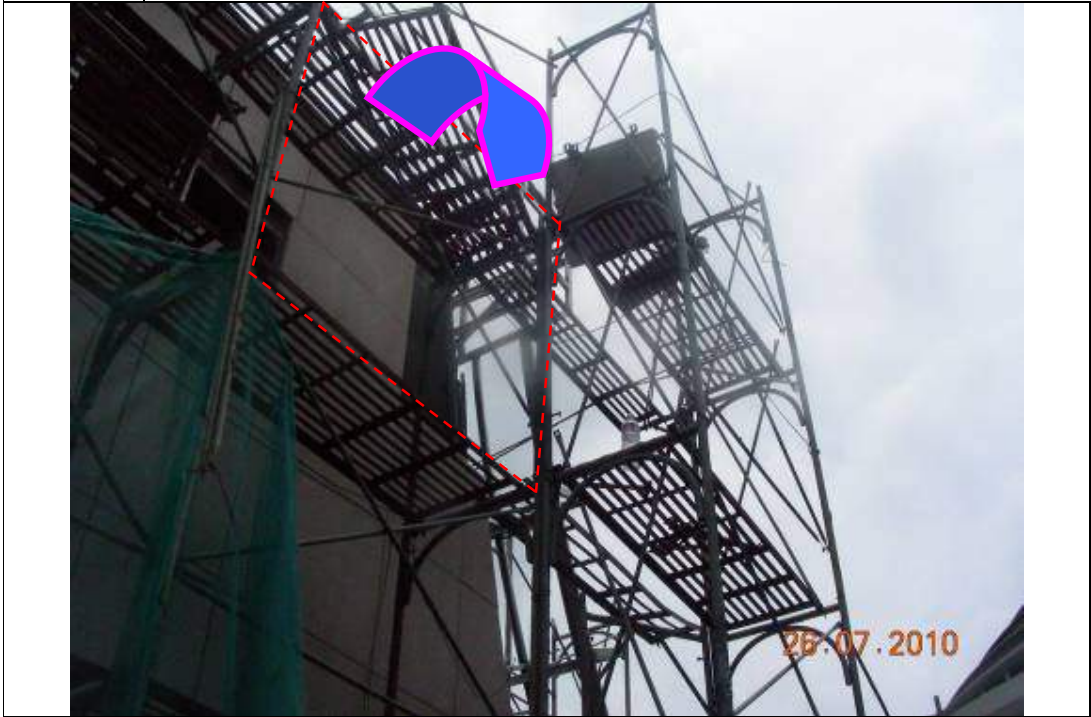
依現場勘察及相關人員所述，災害原因為罹災者當時在宿舍區北宿舍側面 8 樓外牆施工架上，接受雇主示範拆山牆石材的方法後，由雇主指揮罹災者至宿舍側面之南向，按照雇主示範的方法拆山牆石材，因山牆係順著斜屋頂形式施工，所以罹災者就準備從該層施工架下降到一層施工架以利施工，因該側施工架未設置安全上下設備，因此罹災者就沿著施工架外側交叉拉桿攀爬至下一層施工架，當時罹災者手扶著自己所站的施工架板料往下攀爬時，因為該施工架板料重疊放置，上面的板料在罹災者攀爬時，因為罹災者重量再加上往下的力量，導致板料向外滑移，造成罹災者重心不穩，而往外側墜落至 5 樓露台處，墜落高度約 17 公尺，造成罹災者顱腦損傷、頭胸腹腿撞挫傷併骨折，不治死亡。

照片 3 肇災施工架照片

- (一)、應訂定自動檢查計畫，實施自動檢查。(勞工安全衛生法第 14 條第 2 項)
- (二)、雇主對勞工於高差超過一·五公尺以上之場所作業時，應設置能使勞工安全上下之設備。(勞工安全衛生設施規則第 228 條暨勞工安全衛生法第 5 條第 1 項)
- (三)、雇主對勞工應施以從事工作及預防災變所必要之安全衛生教育、訓練。(勞工安全衛生法第 23 條第 1 項)

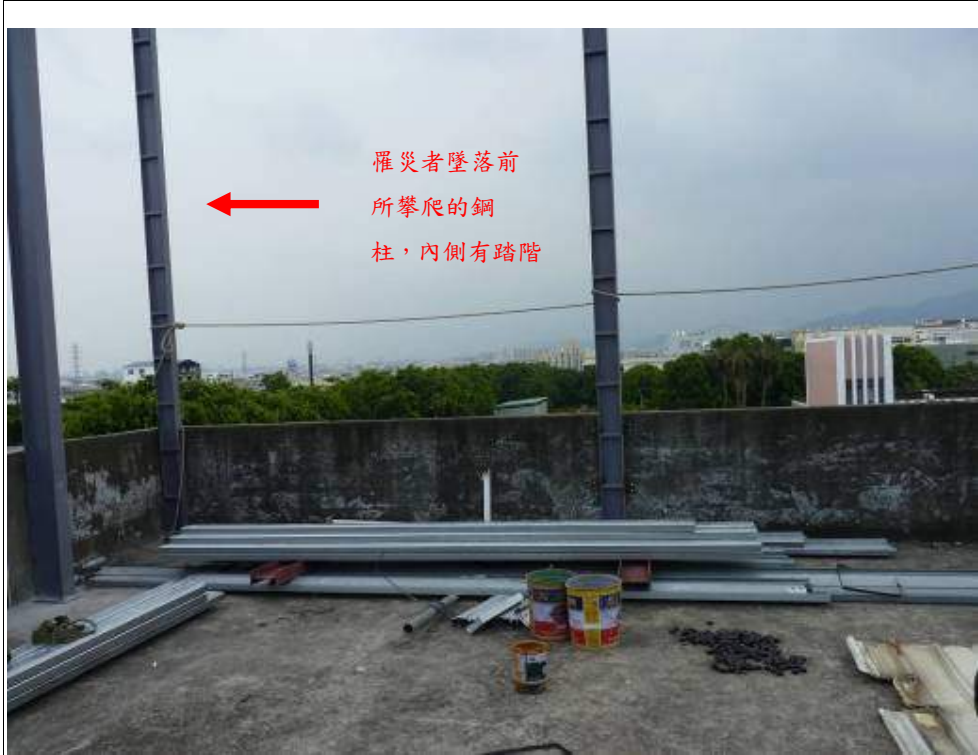
附照 2 罹災者墜落前疑似從鐵棚架頂攀爬鋼柱欲下來

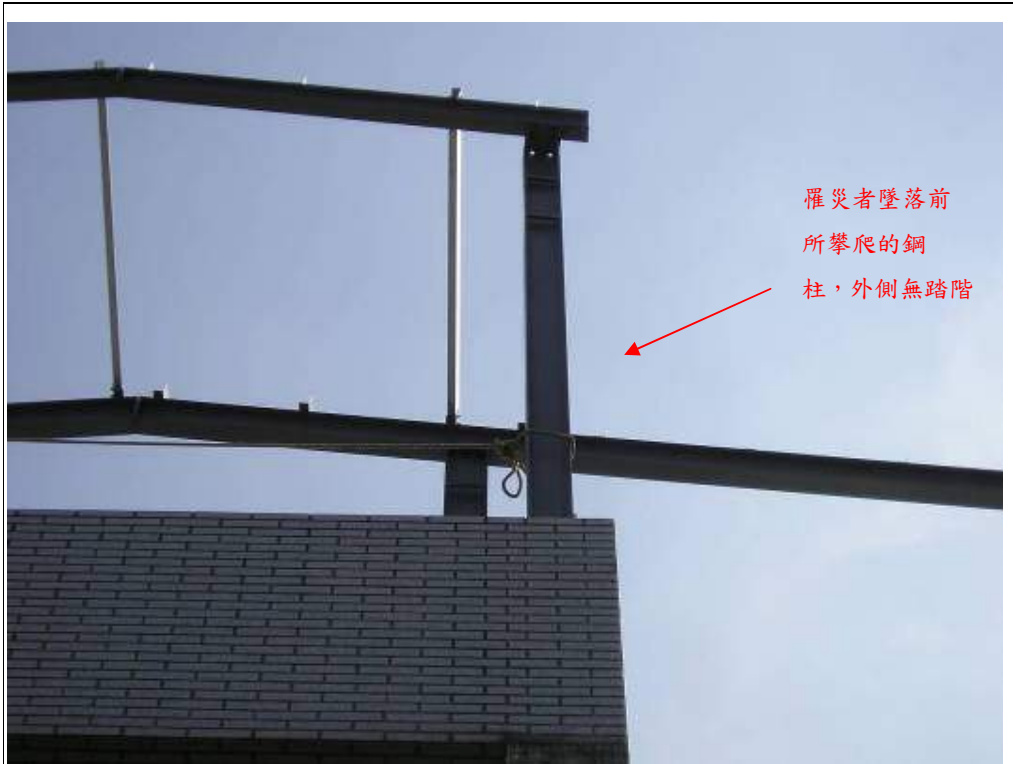
說明	附照 4 罹災者墜落時位置(攀爬的鋼柱朝外的一面無階梯可供攀爬)
----	----------------------------------

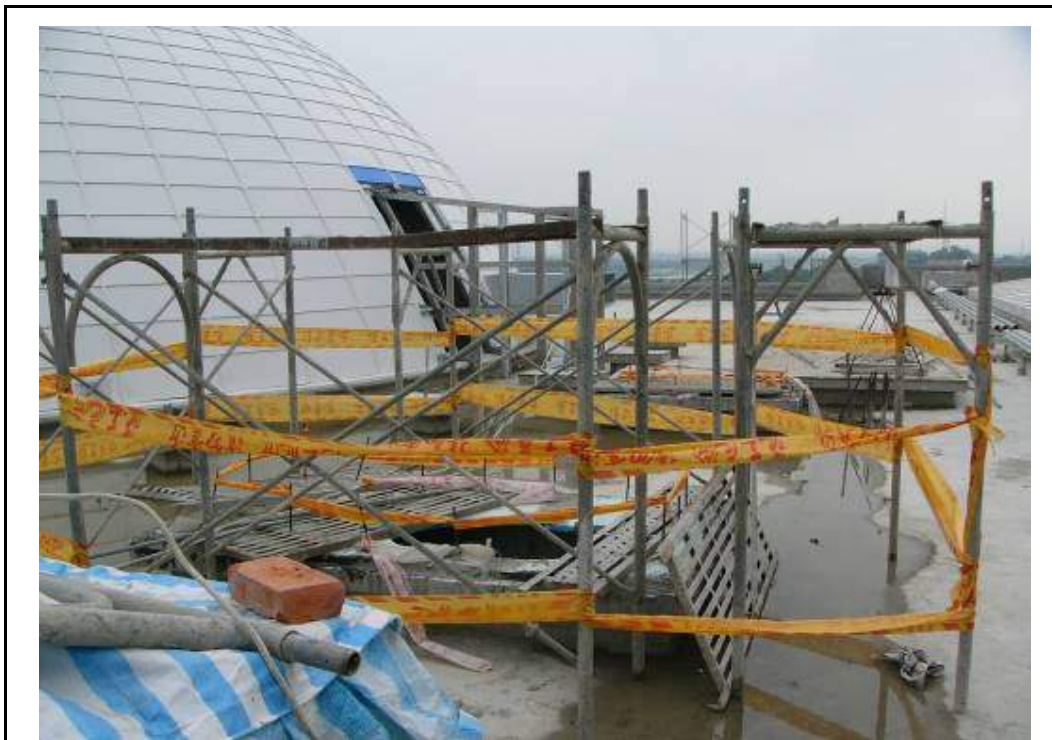
相片 1，罹災者墜落處-C 管道間，原來 C 管道間開口覆蓋 2.5cm 厚之 PS(Polystyrene 聚苯乙烯)板以防雨水滲入。

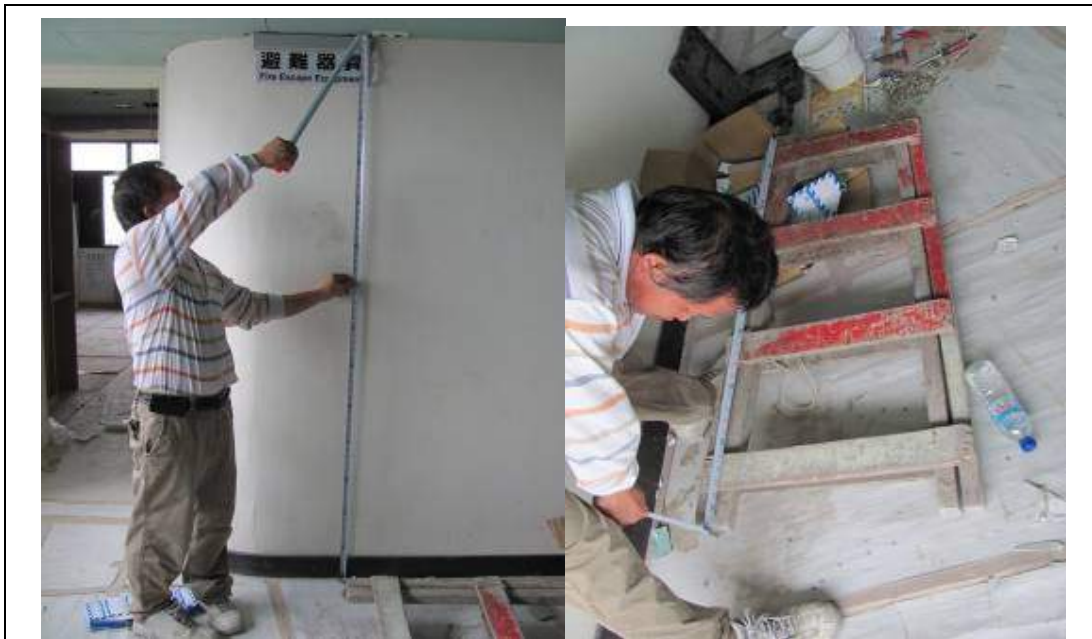
罹災者當時工作高度 2.1 公尺、使用之木製工作合梯 1.2 公尺。

- (三)、雇主應訂定自動檢查計畫實施自動檢查。(勞工安全衛生法第 14 條第 2 項)
- (四)、雇主對勞工應施以從事工作及預防災變所必要之安全衛生教育、訓練。(勞工安全衛生法第 23 條第 1 項)
- (五)、雇主應會同勞工代表訂定適合其需要之安全衛生工作守則，報經檢查機構備查後公告實施。(勞工安全衛生法第 25 條第 1 項)
- (六)、對於進入營繕工程工作場所作業人員，應提供適當安全帽，並使其正確戴用。(營造安全衛生設施標準第 11 之 1 條暨勞工安全衛生法第 5 條第 1 項)
- (七)、雇主對於使用之合梯，應具有堅固之構造、其材質不得有顯著之損傷、腐蝕以及應有安全之梯面等。(勞工安全衛生設施規則第 230 條第 1 項第 1、2 及第 4 款暨勞工安全衛生法第 5 條第 1 項)

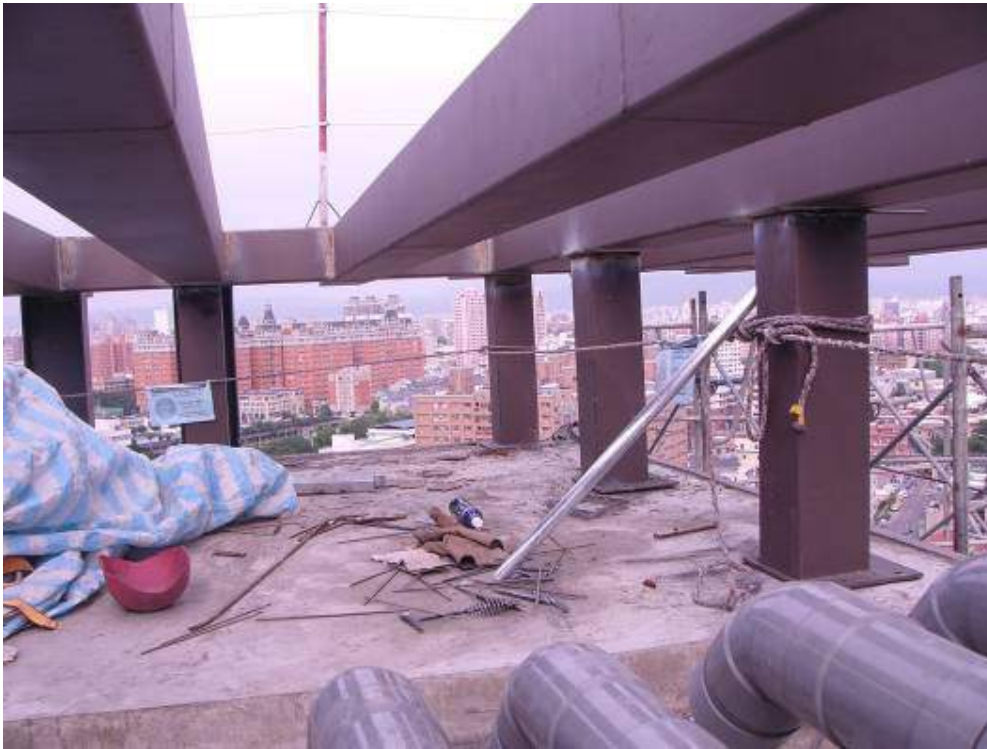
C 棟屋突 3 樓，距 1 樓地面約 50 公尺，型鋼高度約 1 公尺，有設置安全母索

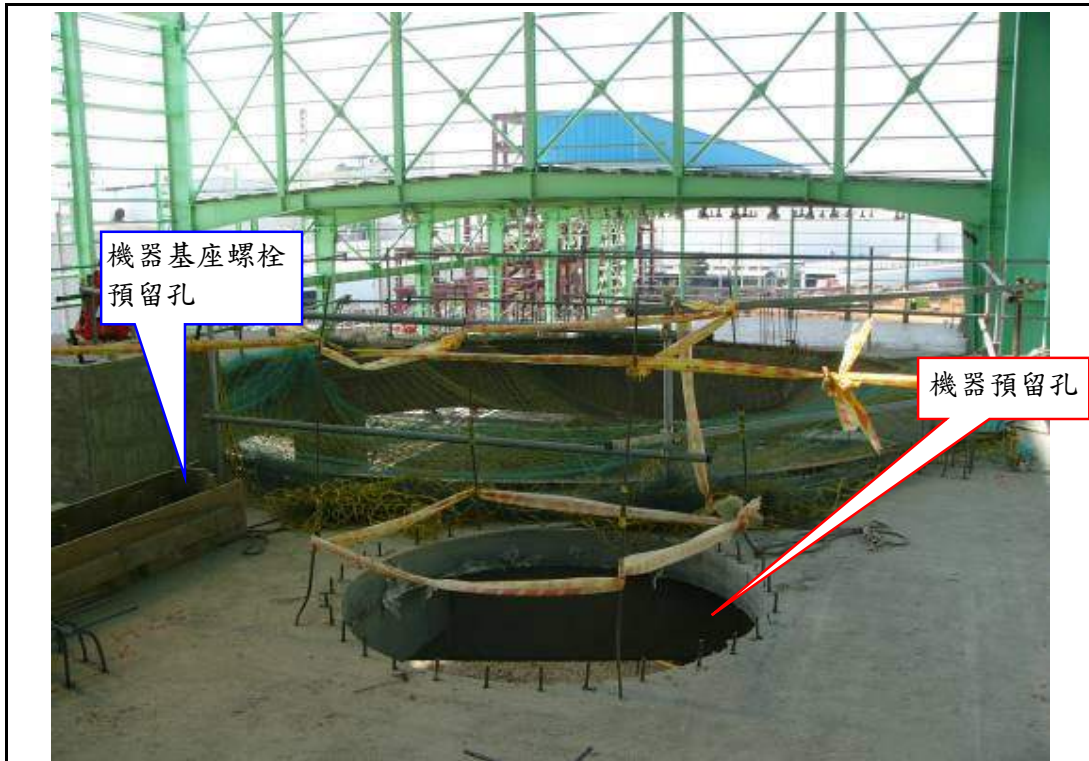
附照 1，災害發生處，機器預留孔(墜落處，直徑 180 cm)四週原留有 4 支高約 60 公分之鋼筋，並纏繞黃色警示帶。

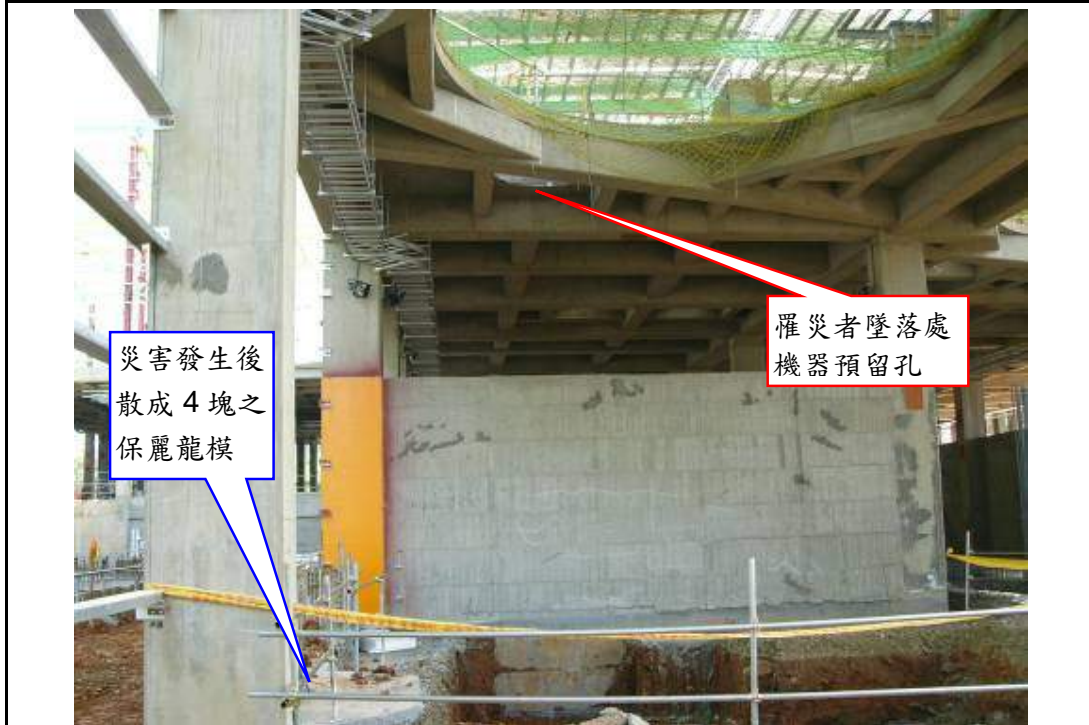
附照 2，災害發生處，罹災者墜落高度 9 公尺。

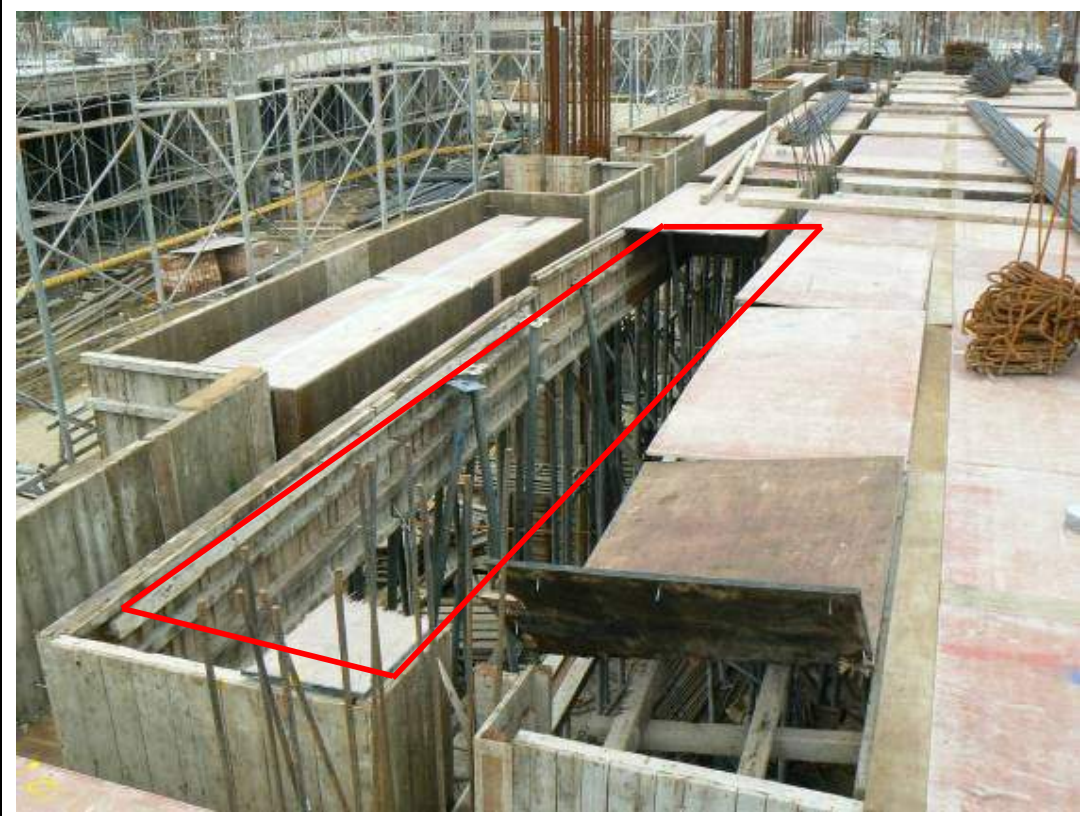
(一)直接原因：於地面從事模板組立作業，遭放置於 2 樓模板底板之鋼筋(放置高度約 4 公尺，重量約 3.1 公噸)，壓壞模板底板及模板支撐後，散落之鋼筋擊中頭部，造成頭部創傷合併顱骨骨折，致顱腦損傷合併神經性休克，經送醫後因傷重於到院前已死亡。

附照 災害發生位置 07 之 2 樓模板破壞情形。

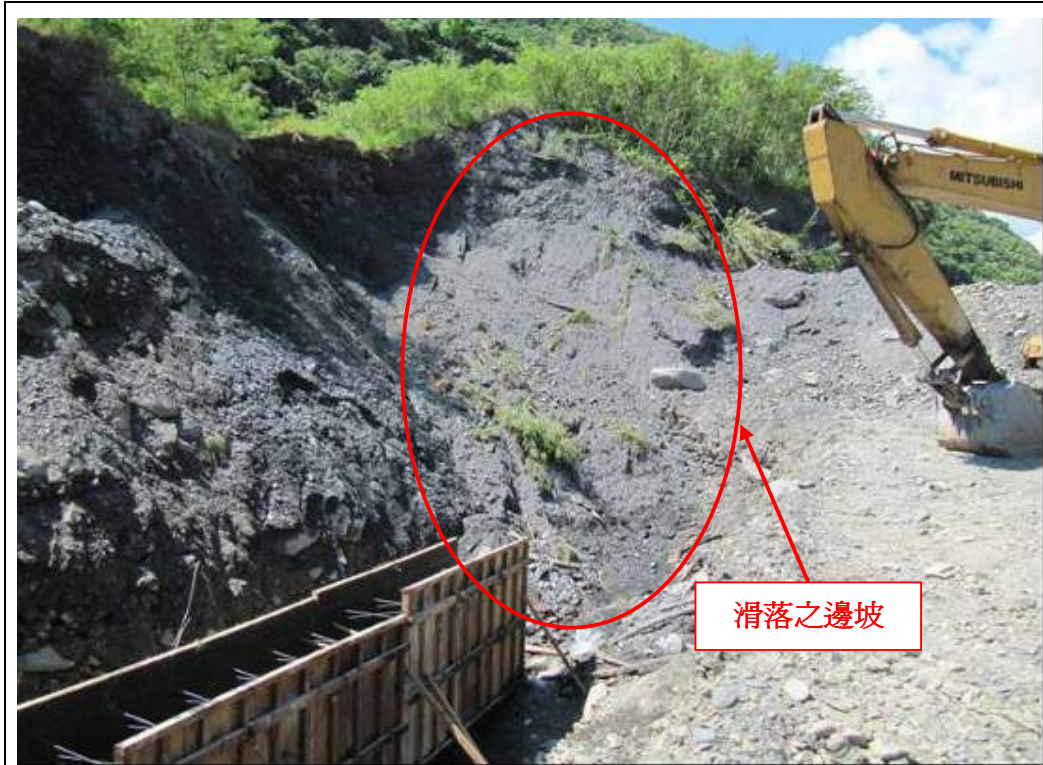
已開挖之基礎西南側發生土石崩塌，而該土石崩塌範圍高約 7M，寬約 4M，崩塌體積約 $5M^3$ ，造成金○○死亡林○○、林○○受傷災害。

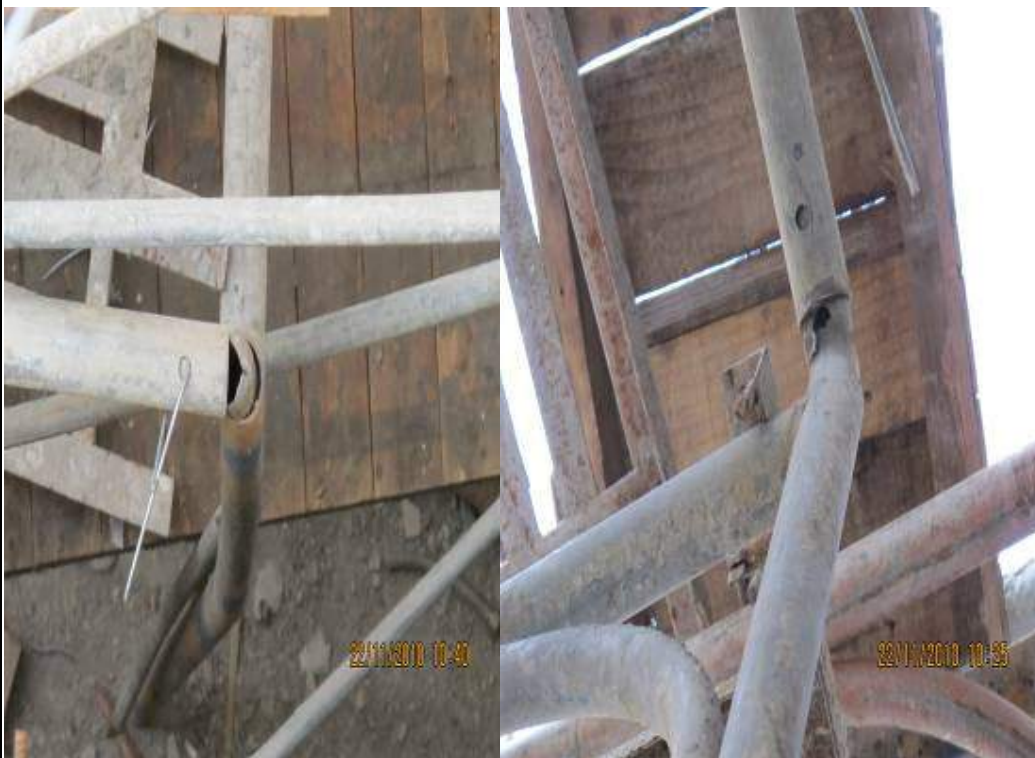
該天井施工架往水平方向破壞情形，其構件之連接部分及交叉部分均以鐵絲連接固定

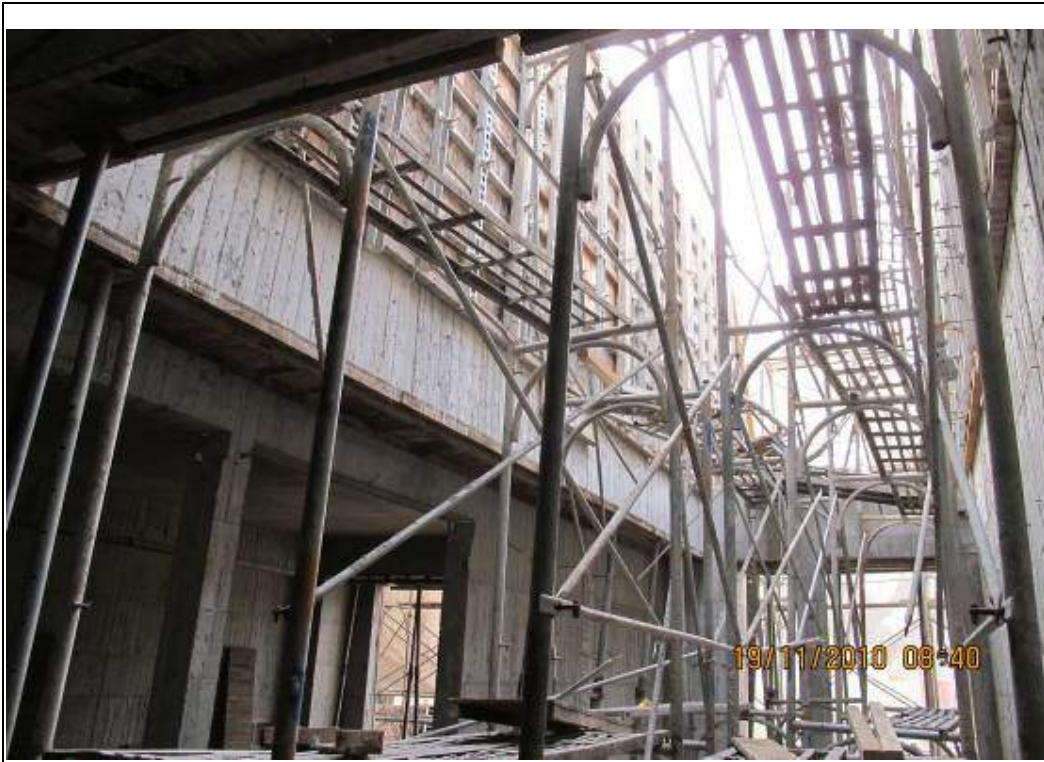
該天井施工架未標示載重限制

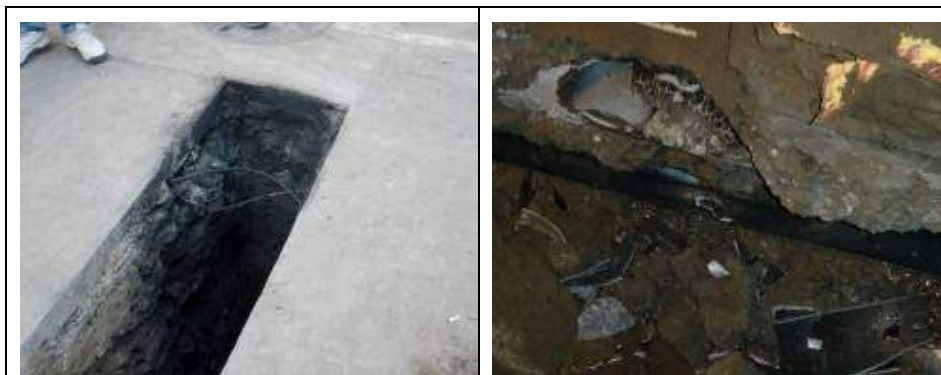
99 年○月○○日下午 4 時 30 分許，台北縣某用戶接管工程之再承攬人○○工程行從事施工前露天開挖作業，於開挖距路面下約 70~100 公分處遭遇不明混凝土物，即使勞工○○○使用手持式破碎機探測水泥物深度，不慎鑿破台電高壓管線(11.4kv)造成身體 85%灼傷,經送往台北○○醫院急救，於 3 月 15 日凌晨不治死亡。

說明	發生災害之開挖面及鑽破台電高壓線路
----	-------------------

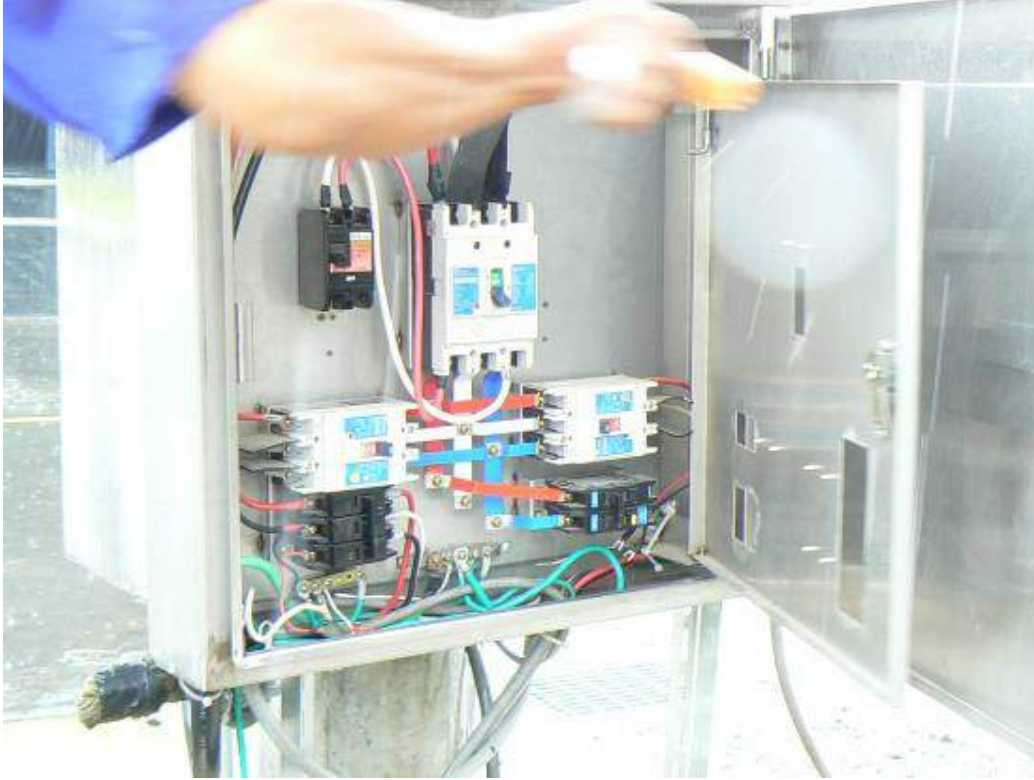
甲公司機械廠房新建工程之工地臨時用電配電箱，以未經漏電斷路器之供應電源予結構體地下室總開關箱進行試機，因建築物（1 樓辦公室樓梯燈用）金屬接線盒引出至開關座帶電電線遭鐵板牙螺絲穿破絕緣皮造成漏電至建築物（大地），致使工地臨時用電配電箱外殼與大地間有 108 伏特之電壓，而於 99 年 7 月 16 日 17 時許，乙勞工在切斷臨時用電電源時，因接觸工地臨時用電配電箱，漏電電流經乙勞工身體，造成乙勞工觸電昏迷。後經送醫急救，但仍不幸於 99 年 7 月 25 日 11 時 31 分因缺氧性腦病變致呼吸衰竭死亡。

不安全狀況：工地臨時用電配電箱未裝設漏電斷路器、電線遭鐵板牙螺絲穿破絕緣皮漏電。

說明：工地臨時用電配电箱未裝設漏電斷路器

(一)、雇主對於電氣設備裝置、線路，應依電業法規及勞工安全衛生相關法規之規定施工，所使用電氣器材及電線等，並應符合國家標準規格。(工程興建之臨時用電設備應在電路上或該等設備之適當處所裝設漏電斷路器。)(勞工安全衛生設施規則第 239 條(屋內線路裝置規則第 059 條))暨勞工安全衛生法第 005 條第 1 項)

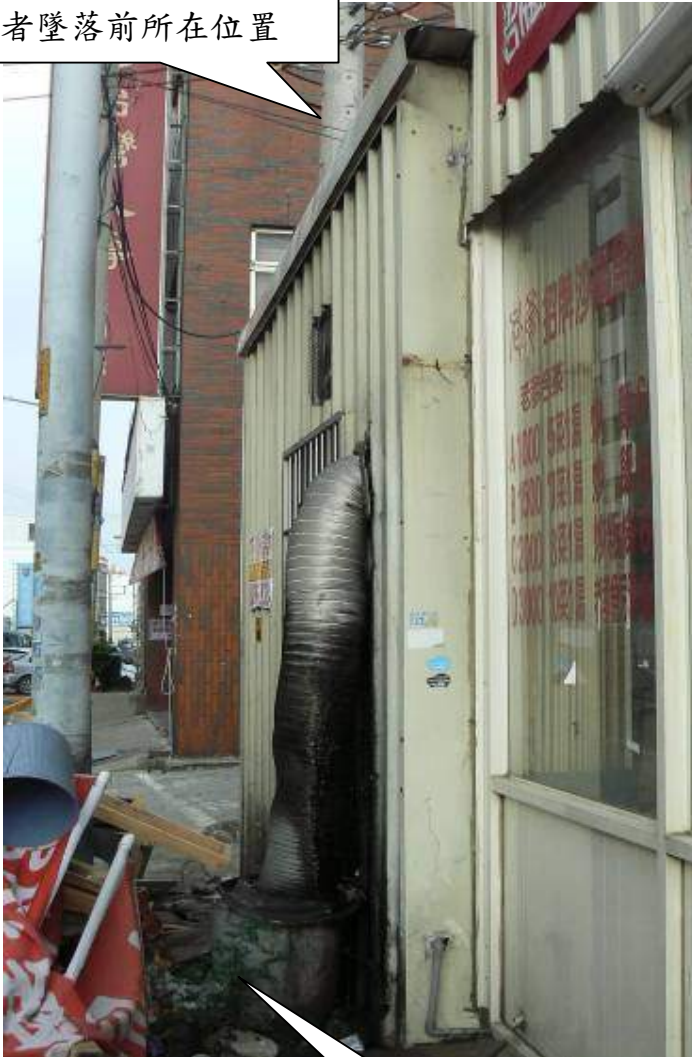
罹災者李○○於高度 3.9 公尺鐵皮屋左側屋頂上拆除屋頂包角及烤漆板時，使用絕緣已經破壞且未接地之自攻電鑽(接上電源會有漏電現象)作業，並未在電路上或該等設備之適當處所裝設漏電斷路器，導致觸電失能掉落餿水桶中，造成吸入餿水導致呼吸衰竭，經送往醫院急救到院前死亡。

罹災者墜落時，頭部
剛好栽進下方餽水
桶中

(一)、雇主對於電氣設備裝置、線路，應依電業法規及勞工安全衛生相關法規之規定施工，所使用電氣器材及電線等，並應符合國家標準規格。(低壓電動機【自攻電鑽】之外殼應加接地、建築或工程興建之臨時用電設備應在電路上或該等設備之適當處所裝設漏電斷路器。)(勞工安全衛生設施規則第 239 條(屋內線路裝置規則第 27 條第 11 款及第 59 條第 1 款)暨勞工安全衛生法第 5 條第 1 項)

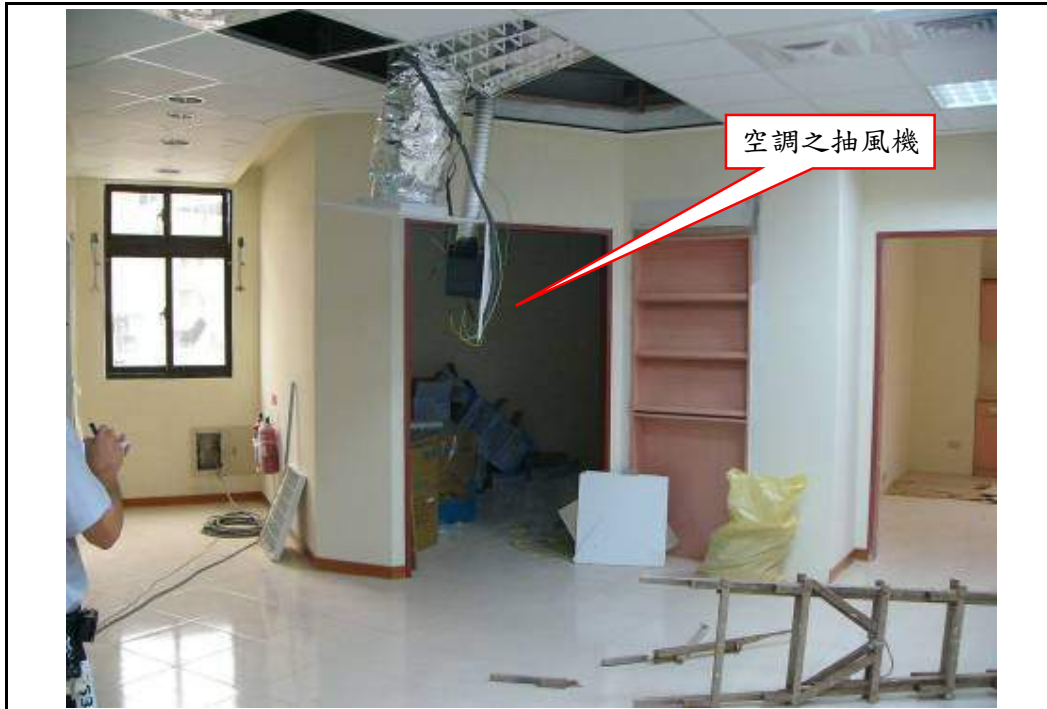
勞工甲與乙於 99 年 10 月○日至位於○○路○○號之○○新建工程，從事機電設備安裝作業。當天下午 4 時左右，勞工甲在 2 樓大廳安裝天花板抽風機，勞工甲登上木製合梯，上半身伸進輕鋼架上，在未斷電且該迴路未裝設漏電斷路器狀況下先將電源線(220 伏特)絕緣被覆剝除，在準備要接上抽風機的電源線前，可能同時碰觸已剝除絕緣被覆之電源線及輕鋼架金屬框而感電，及疑酒等因素致心因性休克，送醫不治死亡。

說明	附照 1，災害發生處，黑色垂掛設備為空調之抽風機；災害發生時罹災者使用之合梯(倒在地上)已損壞，現場已因急救、搶救不復原狀。
----	--
