# 從事天井拱型採光罩更新作業發生墜落致死災害

核備文號： 104-1041209

- 一、行業分類：最後修整工程業(4340)
- 二、災害類型：墜落、滾落 (01)
- 三、媒介物：屋頂、屋架、樑 (415)
- 四、罹災情形：死亡 1 人

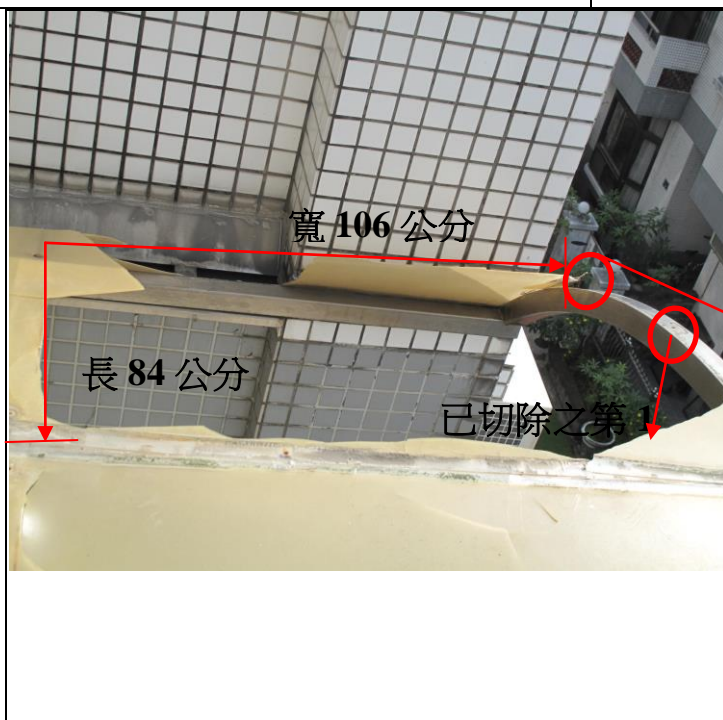
(一)直接原因：踏穿距地面高度約 12 公尺之採光罩而墜落至地面，導致傷重死亡。

<p>墜落位置</p>	  <p>墜落高度 12 米</p>	
<p>說明</p>	<p>照片一：災害發生於台南市安南區「○○自有住宅整修工程」工地</p>

- (9) 雇主使勞工從事屋頂作業時，應指派專人督導，並依下列規定辦理：……三、於易踏穿材料構築之屋頂作業時，應先規劃安全通道，於屋架上設置適當強度，且寬度在三十公分以上之踏板，並於下方適當範圍裝設堅固格柵或安全網等防墜設施。(營造安全衛生設施標準第 18 條第 1 項第 3 款暨職業安全衛生法第 6 條第 1 項)

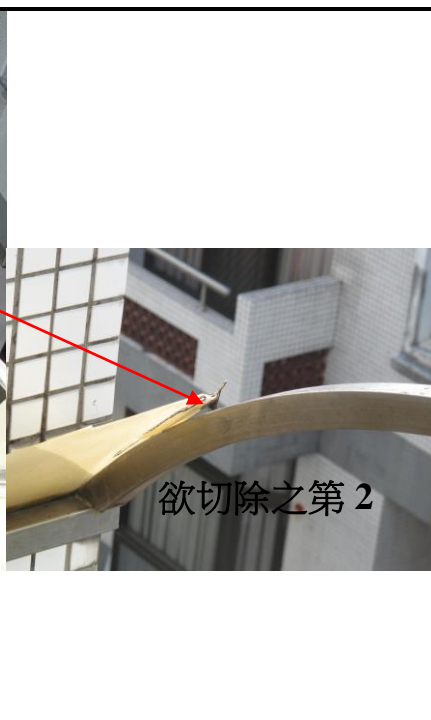
<p>寬 106 公分</p> <p>長 84 公分</p> <p>已切除之第 1</p> <p>欲切除之第 2</p>

<p>說明</p> <p>照片二：天井單片採光罩長 84 公分、寬 106 公分，該天井拱型採光罩最外側已有 1 支固定塑膠板之螺絲被拆除</p>
--	--	---
