從事挖掘機引導作業發生跌倒致死重大職業災害

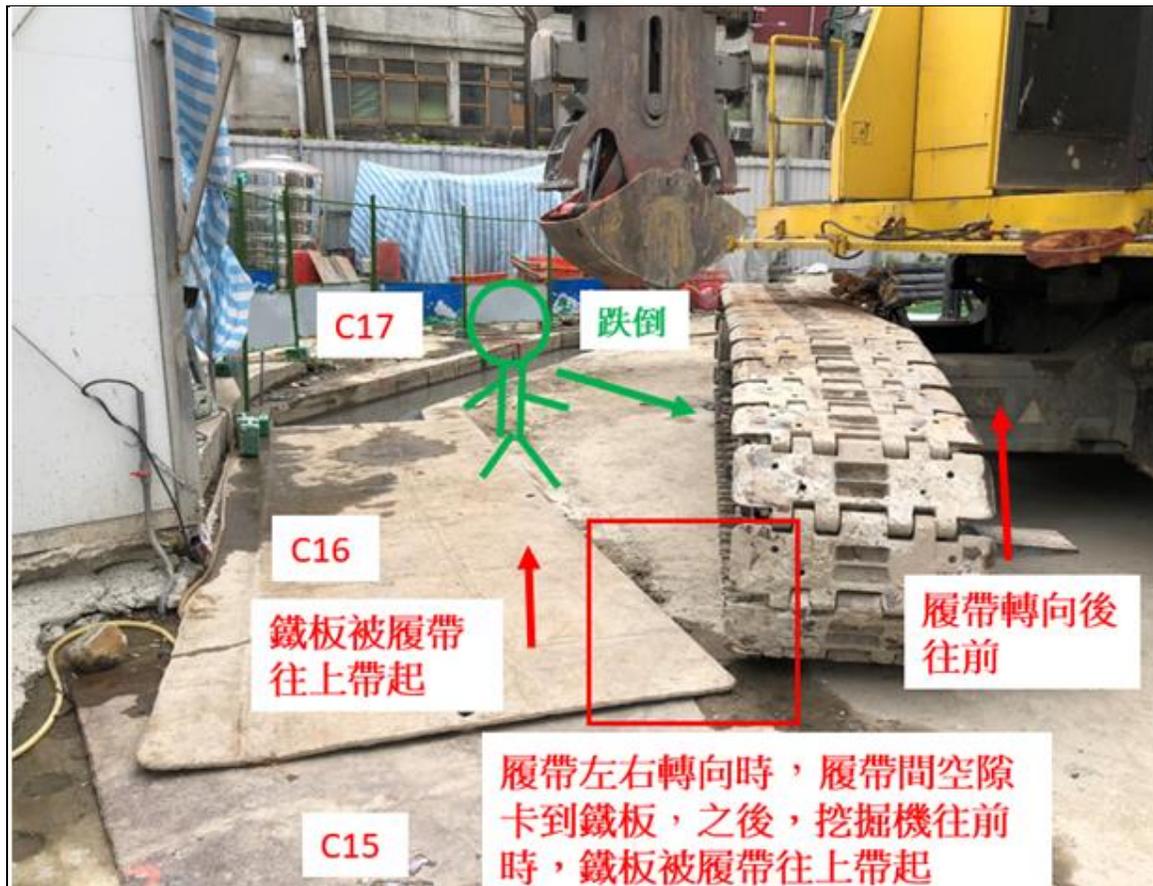
依現場檢查及相關人員所述，研判本次災害發生原因為：罹災者於工地站立於地面鐵板上從事挖掘機引導作業，因挖掘機轉向過程中，地面鐵板卡進履帶，當轉向完成後，挖掘機向前行駛過程時(履帶)帶動鐵板，致站立於該鐵板上之罹災者重心不穩跌倒致左顱撞到挖掘機履帶，經送醫不治死亡。

1、 直接原因：罹災者左顱撞到挖掘機履帶。

(1) 工作場所之勞工踩踏場所，未保持不致使勞工跌倒之安全狀態。

(2) 雇主對於進入營繕工程工作場所作業人員，提供之安全帽，未使其正確戴用。

(3) 車輛系營建機械作業時，未禁止人員進入操作半徑內或附近有危險之虞之場所。

<p>照片</p>	<p>罹災者站於鐵板上引導，挖掘機開往連續壁 C17 過程中，於連續壁 C15~16 旁進行轉向，在轉向過程中，履帶間空隙卡到鐵板。當挖掘機轉向後，往前移位時，鐵板被履帶往上帶起，罹災者因站在鐵板上重心不穩跌倒致左臉撞向履帶。</p>
-----------	---

1. 對於進入營繕工程工作場所作業人員，應提供適當安全帽，並使其正確戴用。(營造安全衛生設施標準第11條之1暨職業安全衛生法第6條第1項)
2. 雇主對於勞工工作場所之通道、地板、階梯、坡道、工作台或其他勞工踩踏場所，應保持不致使勞工跌倒、滑倒、踩傷、滾落等之安全狀態，或採取必要之預防措施。(職業安全衛生設施規則第21條暨職業安全衛生法第6條第1項)
3. 雇主對於勞動場所作業之車輛機械，應使駕駛者或有關人員負責執行下列事項：...三、車輛系營建機械作業時，禁止人員進入操作半徑內或附近有危險之虞之場所。(職業安全衛生設施規則第116條第3款暨職業安全衛生法第6條第1項)
