從事加壓管線抽水機吊裝作業發生溺水致死災害

核備文號：1091033342

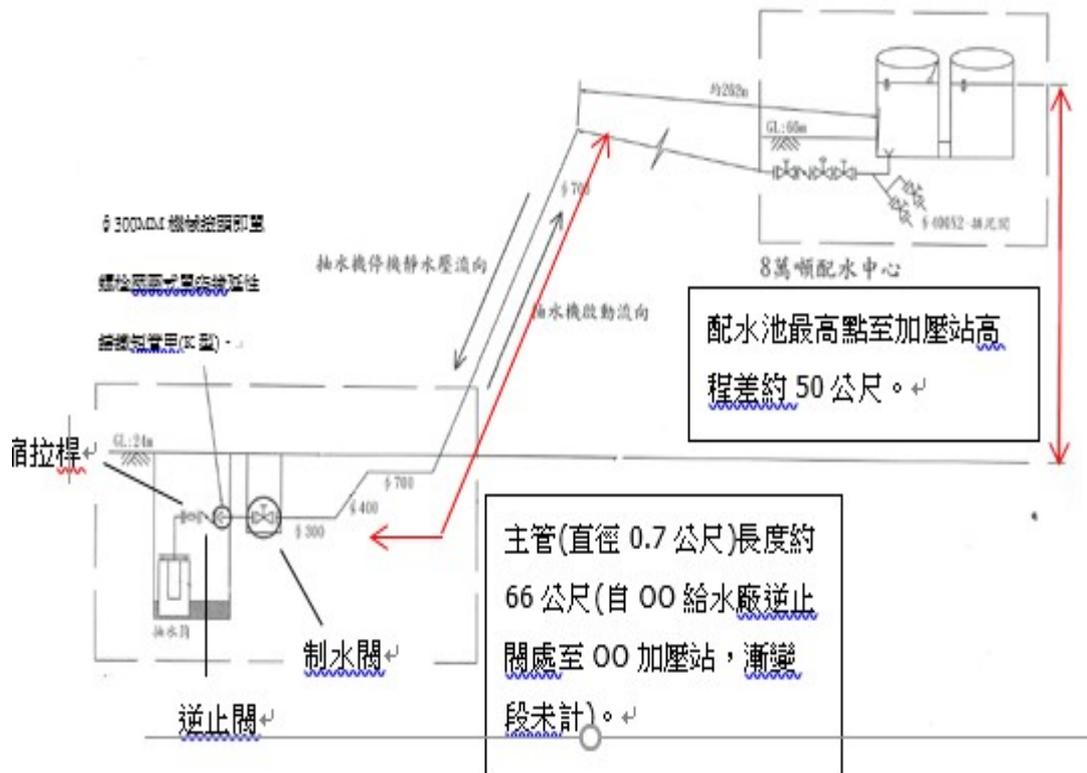
(一)直接原因：管線內殘留水量因殘壓瞬間注入窰井，導致王員被水壓衝擊，造成頭部外傷併顱內出血、肋骨骨折併氣胸、溺水，致多器官損傷死亡。

不安全動作：拆除窰井內逆止閥前端單螺栓壓圈式單突緣延性鑄鐵短管甲(K型)之螺栓。

單螺栓壓圓
式單突緣延
性鑄鐵短管
甲(K型)螺
栓已有多處
被拆除。↵

1. 雇主使勞工從事工作，應在合理可行範圍內，採取必要之預防設備或措施，使勞工免於發生職業災害。(職業安全衛生法第5條第1項)。
2. 雇主使勞工於局限空間從事作業前，應先確認該局限空間內有無可能引起勞工缺氧、中毒、感電、塌陷、被夾、被捲及火災、爆炸等危害，有危害之虞者，應訂定危害防止計畫，並使現場作業主管、監視人員、作業勞工及相關承攬人依循辦理。(職業安全衛生設施規則第29條之1暨職業安全衛生法第6條第1項)。
3. 雇主應依其事業單位之規模、性質，訂定職業安全衛生管理計畫，要求各級主管及負責指揮、監督之有關人員執行；勞工人數在三十人以下之事業單位，得以安全衛生管理執行紀錄或文件代替職業安全衛生管理計畫。(職業安全衛生管理辦法第12條之1第1項暨職業安全衛生法第23條第1項)。
4. 雇主應依規定訂定自動檢查計畫，實施自動檢查。(職業安全衛生管理辦法第79條暨職業安全衛生法第23條第1項)

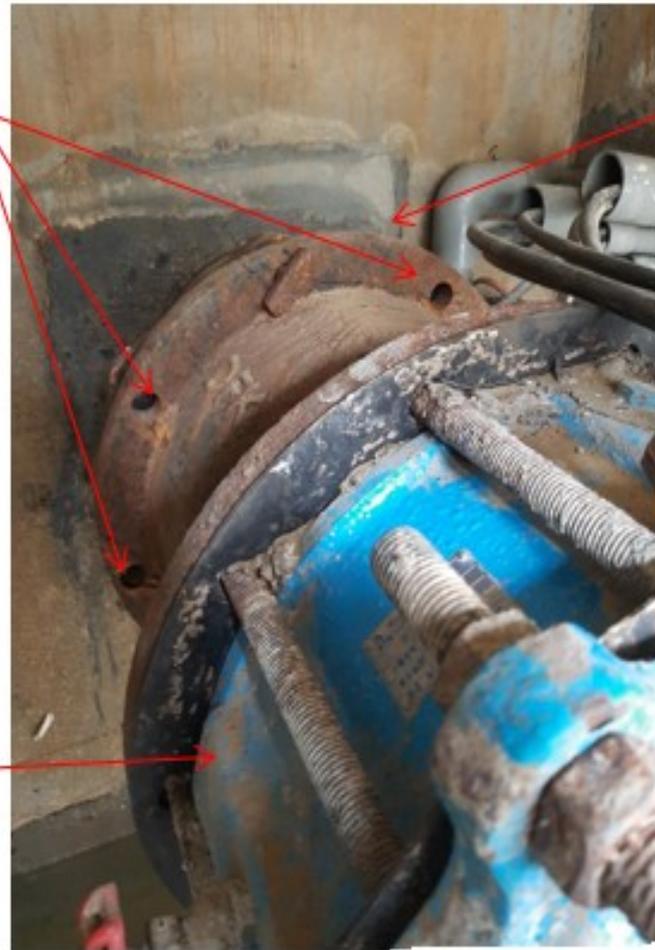
(2)水管內有殘留水量及殘壓。

螺栓拆除後已
無止密性，加
壓水自縫隙流
出。↵

逆止閥。↵
