## 從事鋼筋綁紮作業發生墜落致死災害

核備文號：11110259402

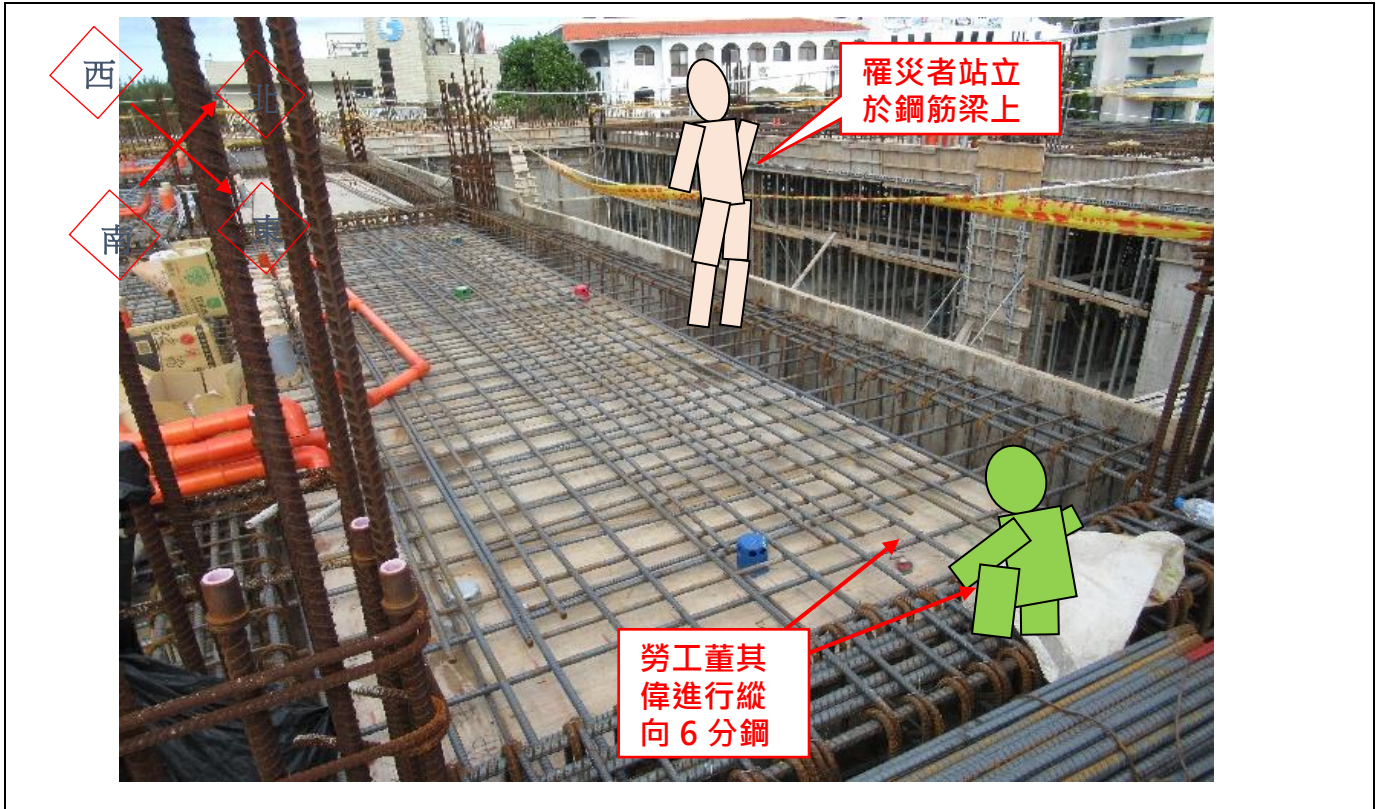
說明  
照片 1

董員蹲立於本工程 A 區(⑧-⑨、⑥'-⑨)東邊進行縱向 6 分鋼筋排列，許罹災者原站立於董其偉右前方 A 區(⑧-⑨、⑥'-⑨)之樓板邊緣 G' 梁鋼筋上等待董其偉完成調整樓板鋼筋之工作。

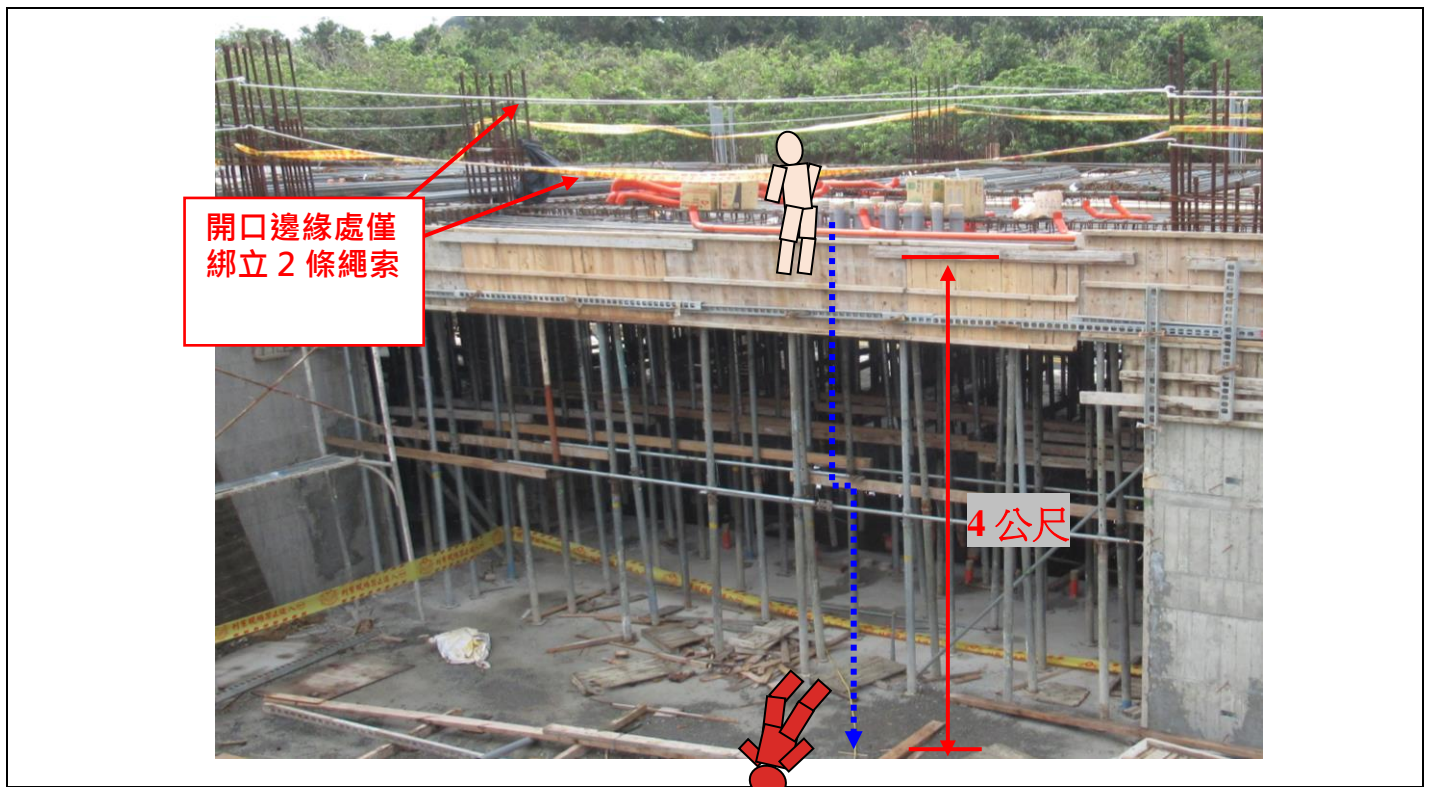
說明  
照片 2

許罹災者站立於距地面 4 公尺高之 2 樓底板邊緣開口部分處從事鋼筋綁紮相關作業時，因該樓板開口部分未設置護欄、護蓋或安全網等防護設備，及未使罹災者戴用安全帽，致使許罹災者不慎由該處墜落至 1 樓地面，造成傷重死亡。

1、對於高度 2 公尺以上之開口部分等場所作業，未於該處設置護欄、護蓋或安全網等防護設備。

2、進入營繕工程工作場所作業人員，未提供適當安全帽，並使其正確戴用。

許罹災者自該處(A 區(⑧-⑨、⑥'-⑨)之樓板邊緣 G' 梁鋼筋上)墜落於結構外側 1 樓地面上，墜落高度約 4 公尺。

- 1、工程之施工者，應於施工規劃階段實施風險評估，致力防止工程施工時，發生職業災害。(職業安全衛生法第5條第2項)
- 2、第2條所定事業之雇主應依附表二之規模，置職業安全衛生業務主管。(職業安全衛生管理辦法第3條第1項暨職業安全衛生法第23條第1項)
- 3、雇主對新僱勞工或在職勞工於變更工作前，應使其接受適於各該工作必要之一般安全衛生教育訓練。(職業安全衛生教育訓練規則第17條第1項暨職業安全衛生法第32條第1項)
- 4、雇主應依本法及有關規定會同勞工代表訂定適合其需要之安全衛生工作守則，報經勞動檢查機構備查後，公告實施。(職業安全衛生法第34條第1項)
- 5、雇主依第13條至第63條規定實施之自動檢查，應訂定自動檢查計畫。(職業安全衛生管理辦法第79條暨職業安全衛生法第23條第1項)
- 6、雇主應依其事業單位之規模、性質，訂定職業安全衛生管理計畫，要求各級主管及負責指揮、監督之有關人員執行；勞工人數在30人以下之事業單位，得以安全衛生管理執行紀錄或文件代替職業安全衛生管理計畫。(職業安全衛生管理辦法第12條之1第1項暨職業安全衛生法第23條第1項)
- 7、雇主僱用勞工時，應依附表九所定之檢查項目實施一般體格檢查。(勞工健康保護規則第16條第1項暨職業安全衛生法第20條第1項)
- 8、雇主對於高度2公尺以上之…開口部分…等場所作業，勞工有遭受墜落危險之虞者，應於該處設置護欄、護蓋或安全網等防護設備。(營造安全衛生設施標準第19條第1項暨職業安全衛生法第6條第1項)
- 9、對於進入營繕工程工作場所作業人員，應使其正確戴用安全帽。(營造安全衛生設施標準第11條之1暨職業安全衛生法第6條第1項)
