發生墜落災害致死重大職業災害

核備文號：1051036235

一、行業分類：冷凍、空調及管道工程業（4332）

二、災害類型：墜落、滾落（01）

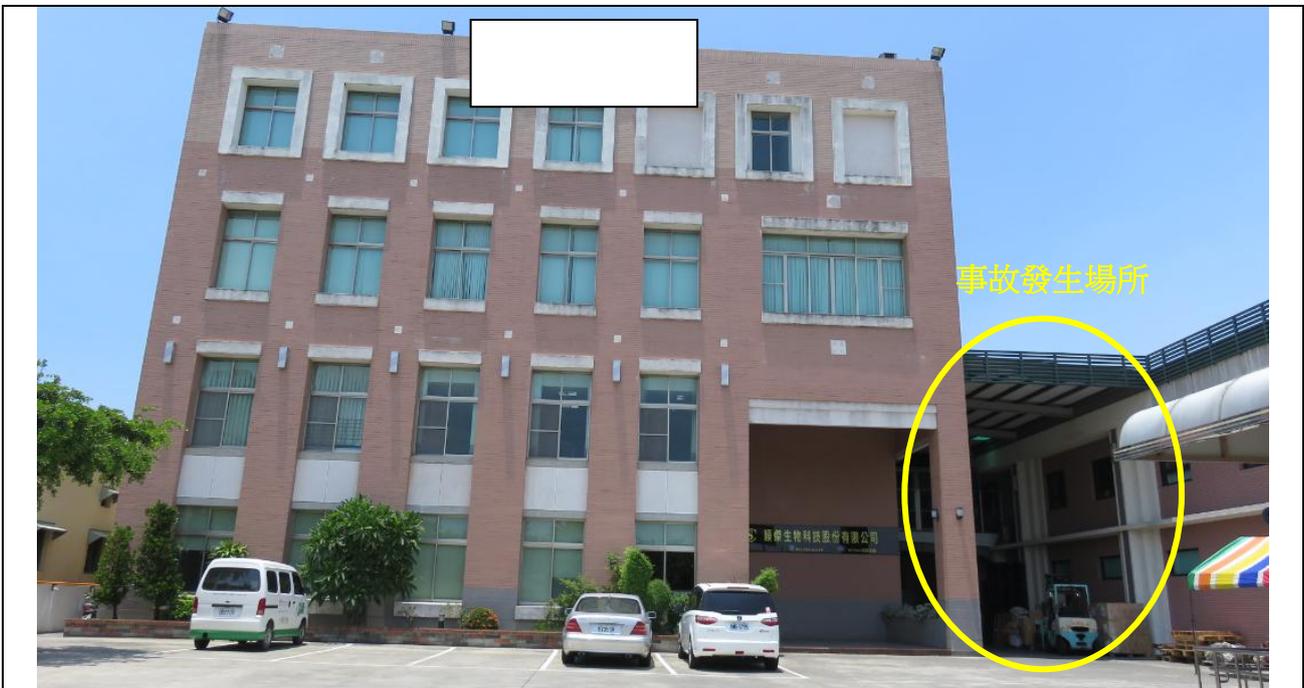
照片二：墜落職災事件發生場所所在位置。

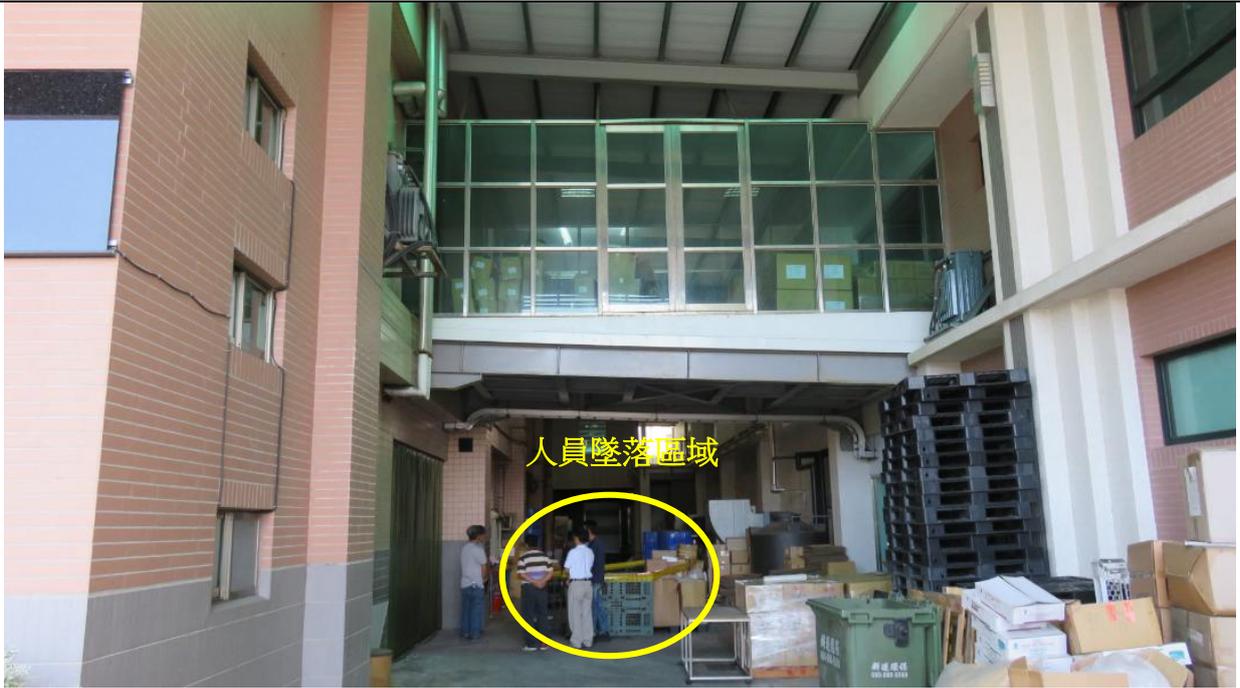
照片三：人員墜落區域。

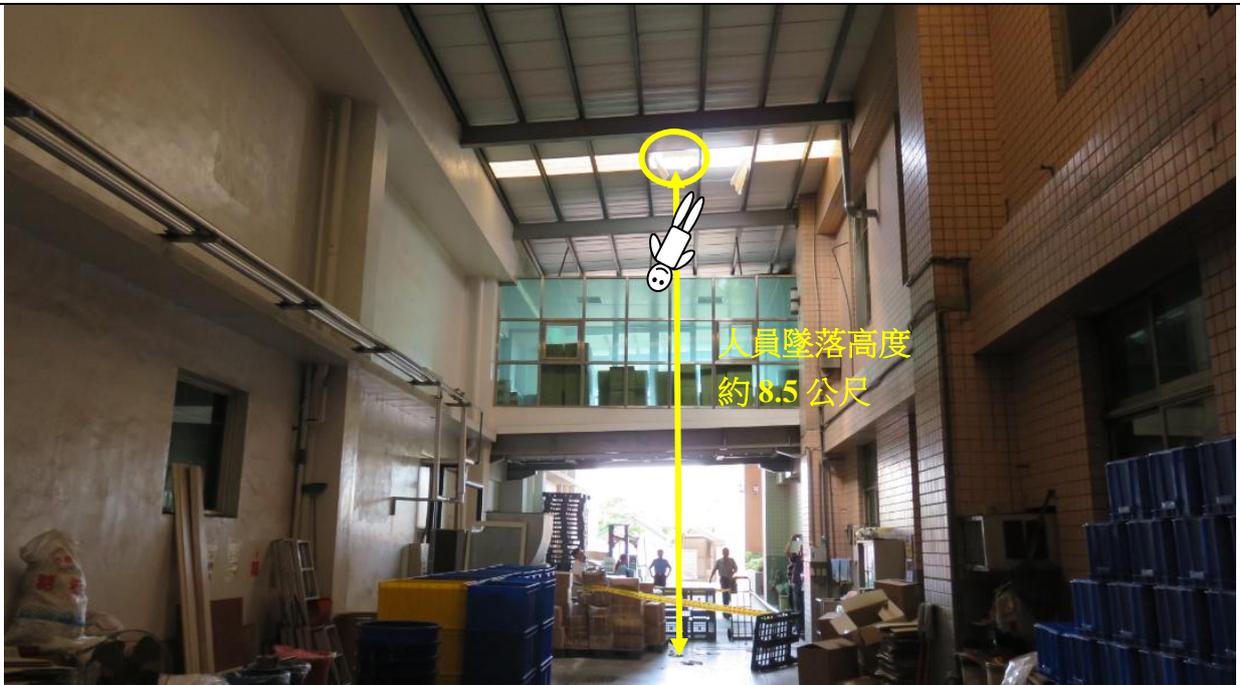
照片四：人員從高度 8.5 公尺鍍鋅鋼板屋頂處墜落至 1 樓地板。

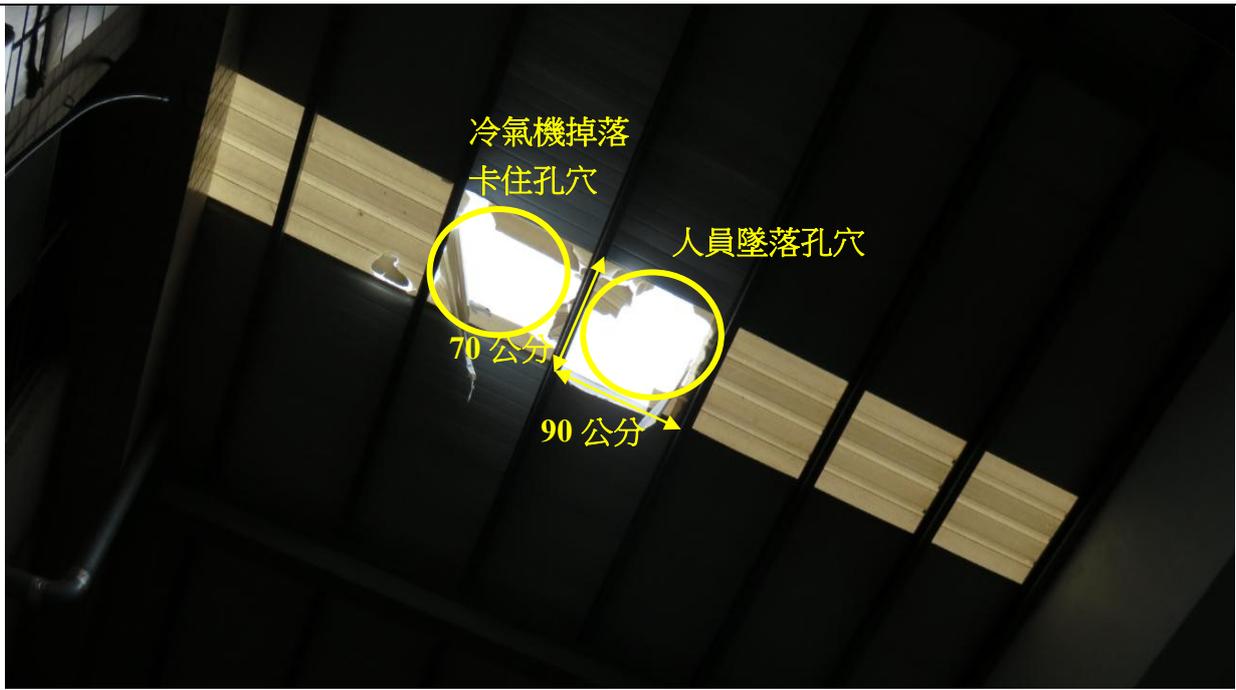
雇主使罹災者戴 ○○ 於二公尺以上高處從事冷氣機搬運作業時，因未確實使用安全帶、安全帽及其他必要之防護具，亦未規劃安全通道，未於屋頂上設置適當強度且寬度在三十公分以上之踏板、未於屋架下方適當範圍裝設堅固格柵或安全網等防墜設施，致使戴 ○○ 於鍍鋅鋼板屋頂搬運冷氣機作業時，不慎踏穿屋頂塑膠採光浪板，自距地面高度 8.5 公尺之鍍鋅鋼板屋頂墜落地面，導致傷重經送醫不治。

照片五：檢查是日訪談相關人員口述，人員墜落孔位置。
單格塑膠採光浪板(長度×寬度=90 公分×70 公分)

4. 新雇主應訂定自動檢查計畫實施自動檢查。(職業安全衛生管理辦法第 79 條暨職業安全衛生法第 23 條第 1 項)
5. 雇主應依其事業單位之規模、性質，訂定職業安全衛生管理計畫，要求各級主管及負責指揮、監督之有關人員執行；……於勞工人數在三十人以下之事業單位，得以安全衛生管理執行紀錄或文件代替職業安全衛生管理計畫。(職業安全衛生管理辦法第 12 條之 1 暨職業安全衛生法第 23 條第 1 項)
6. 雇主僱用勞工時，應依附表八之規定，實施一般體格檢查。(勞工健康保護規則第 10 條第 1 項暨職業安全衛生法第 20 條第 1 項)
7. 雇主對於在高度二公尺以上之高處作業，勞工有墜落之虞者，應使勞工確實使用安全帶、安全帽及其他必要之防護具。或採安全網等措施。(職業安全衛生設施規則第 281 條第 1 項暨職業安全衛生法第 6 條第 1 項)
8. 雇主對勞工於以石綿板、鐵皮板、瓦、木板、茅草、塑膠等材料構築之屋頂或於以礦纖板、石膏板等材料構築之夾層天花板從事作業時，為防止勞工踏穿墜落，應採取下列設施：一、規劃安全通道，於屋架或天花板支架上設置適當強度且寬度在三十公分以上之踏板。二、於屋架或天花板下方可能墜落之範圍，裝設堅固格柵或安全網等防墜設施。(職業安全衛生設施規則第 227 條第 1 項第 1、2 款暨職業安全衛生法第 6 條第 1 項)

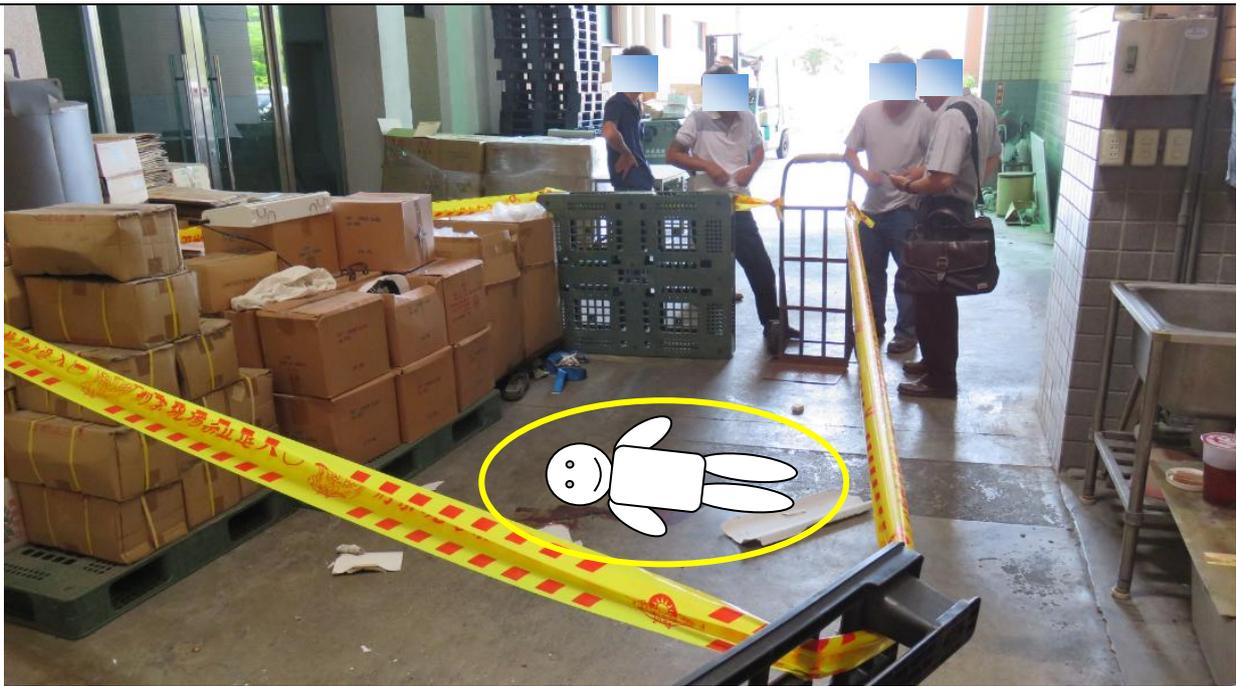
照片六：罹災者墜落位置。

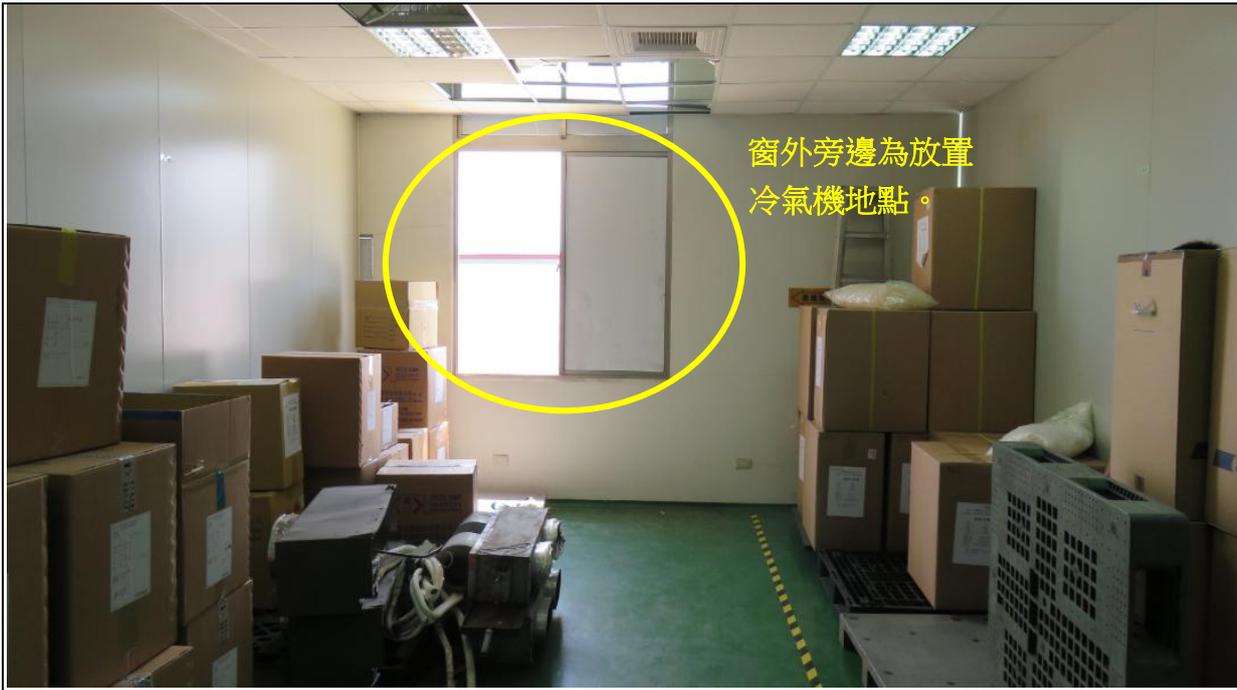
照片七：3樓倉庫區空膠囊室窗外旁邊放置分離式冷氣機位置。

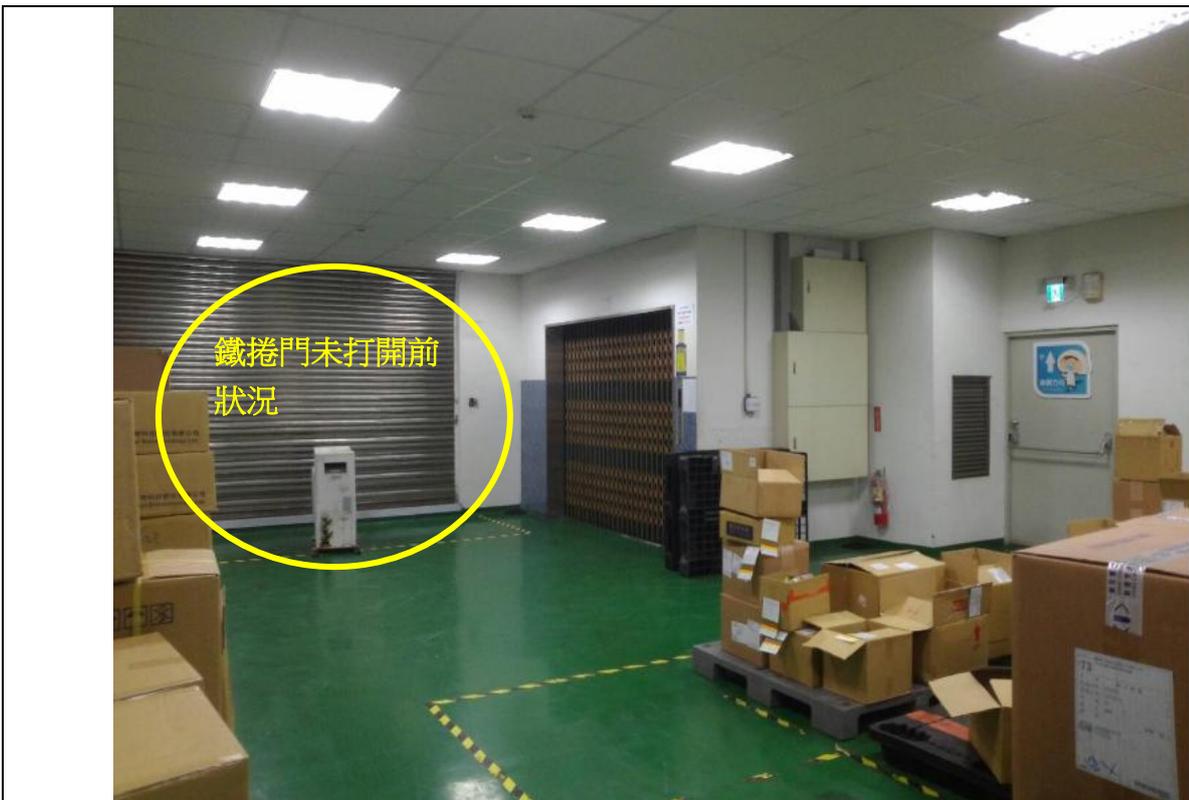
照片八：倉庫3樓經由打開鐵捲門後，再踏板鍍鋅鋼板屋頂後前往冷氣機安裝處。

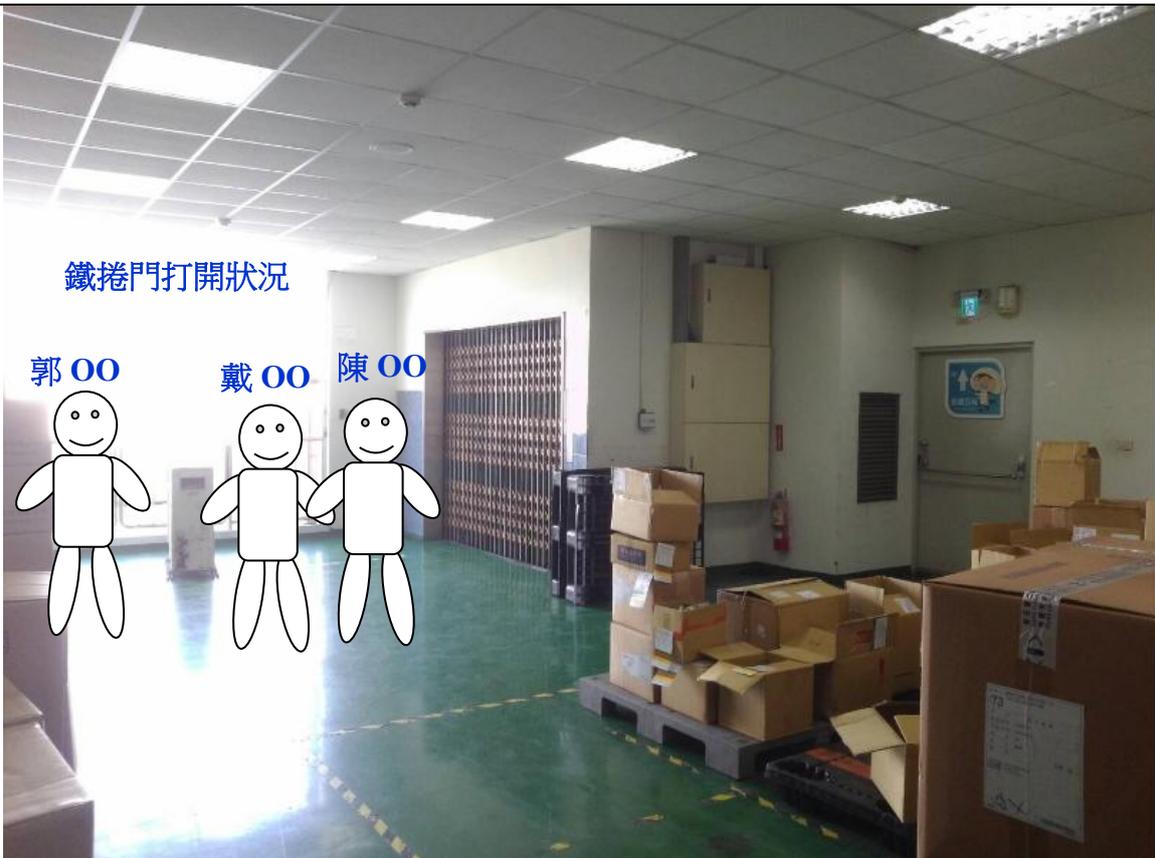
照片九：倉庫 3 樓經由打開鐵捲門後，再踏板鍍鋅鋼板屋頂後前往冷氣機安裝處。

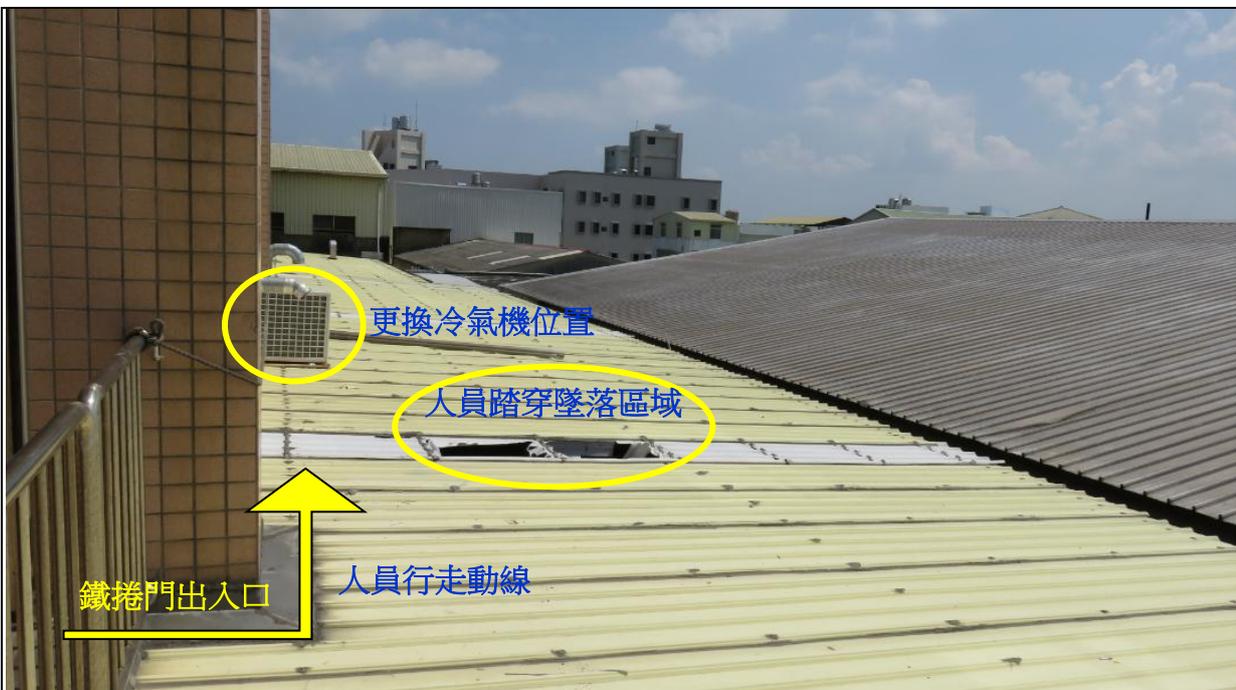
人員踏穿墜落區域

照片十：倉庫 3 樓鐵捲門打開後外面裝設冷氣機景觀畫面。

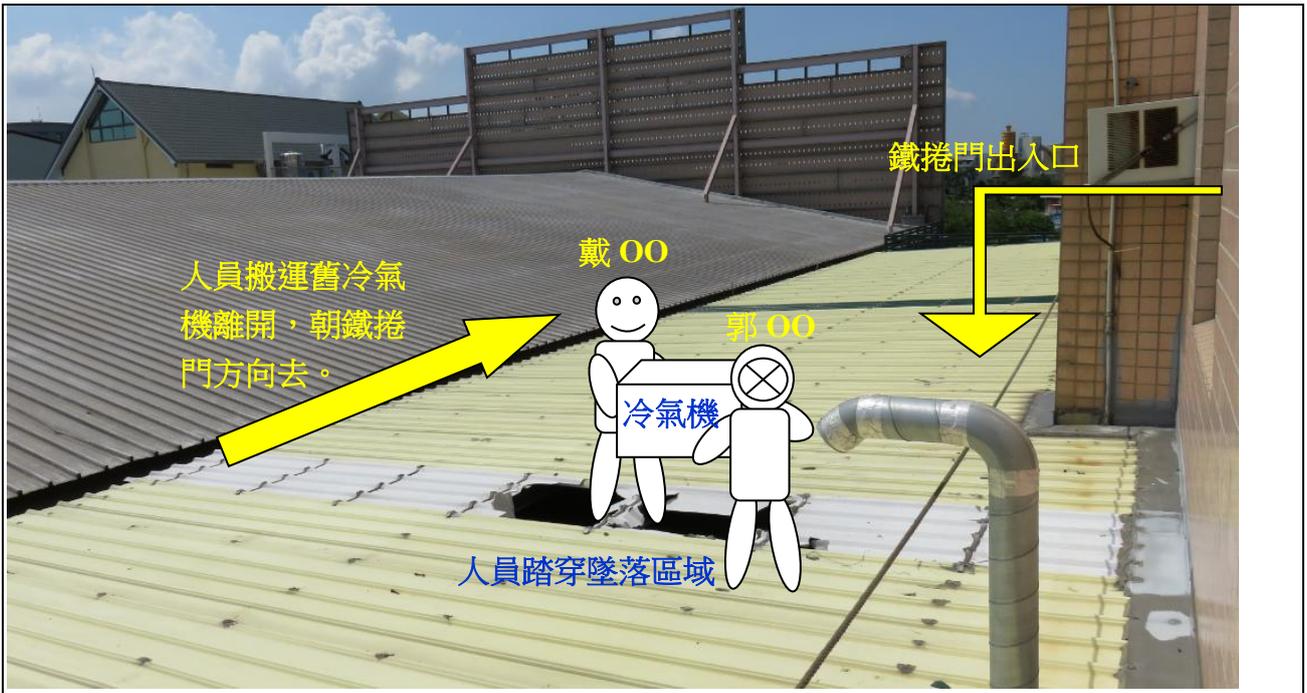
1. 對於在高度二公尺以上之高處作業有墜落之虞者，未確實使用安全帶、安全帽及其他必要之防護具。
2. 於易踏穿材料構築之屋頂從事作業時，未規劃安全通道，未於屋架上設置適當強度且寬度在三十公分以上之踏板、未於屋架下方可能墜落之範圍，裝設堅固格柵或安全網等防墜設施。

<p>說明</p>	<p>照片十一：人員搬運冷氣機踏穿塑膠採光浪板示意圖，經檢查是日目擊者陳慶源口述當時罹災者戴維良未穿戴安全帶及安全帽。</p>
-----------	---

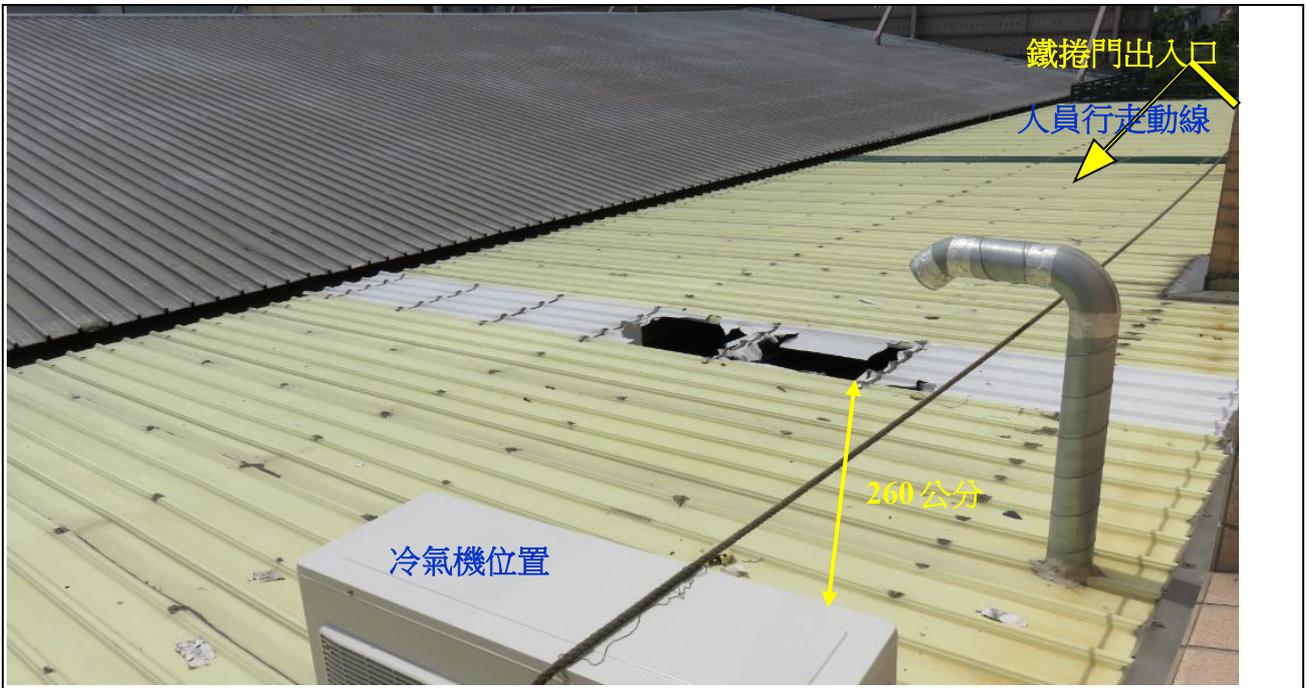
<p>說明</p>	<p>照片十二：冷氣機位置離墜落孔距離約 260 公分。</p>
-----------	----------------------------------

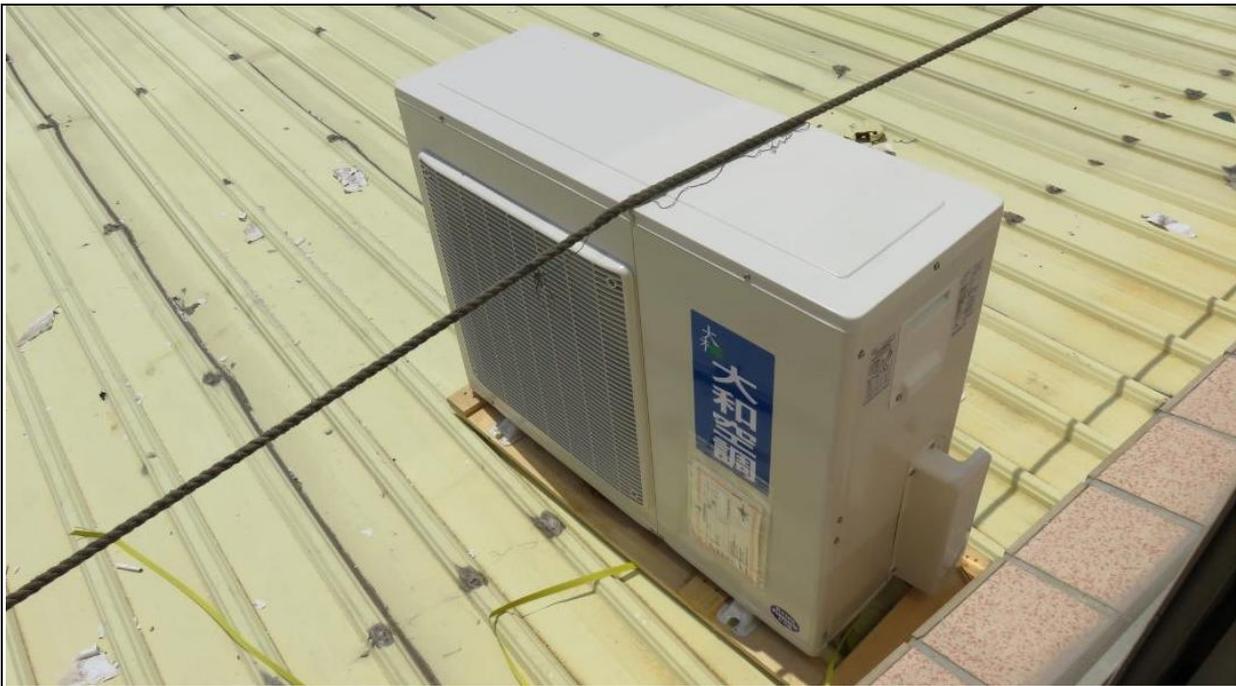
照片十三：更換新冷氣機(大和空調分離式室外機，機型 DHO-63KM，長*高*寬=960*750*330mm，重量 64kg)。

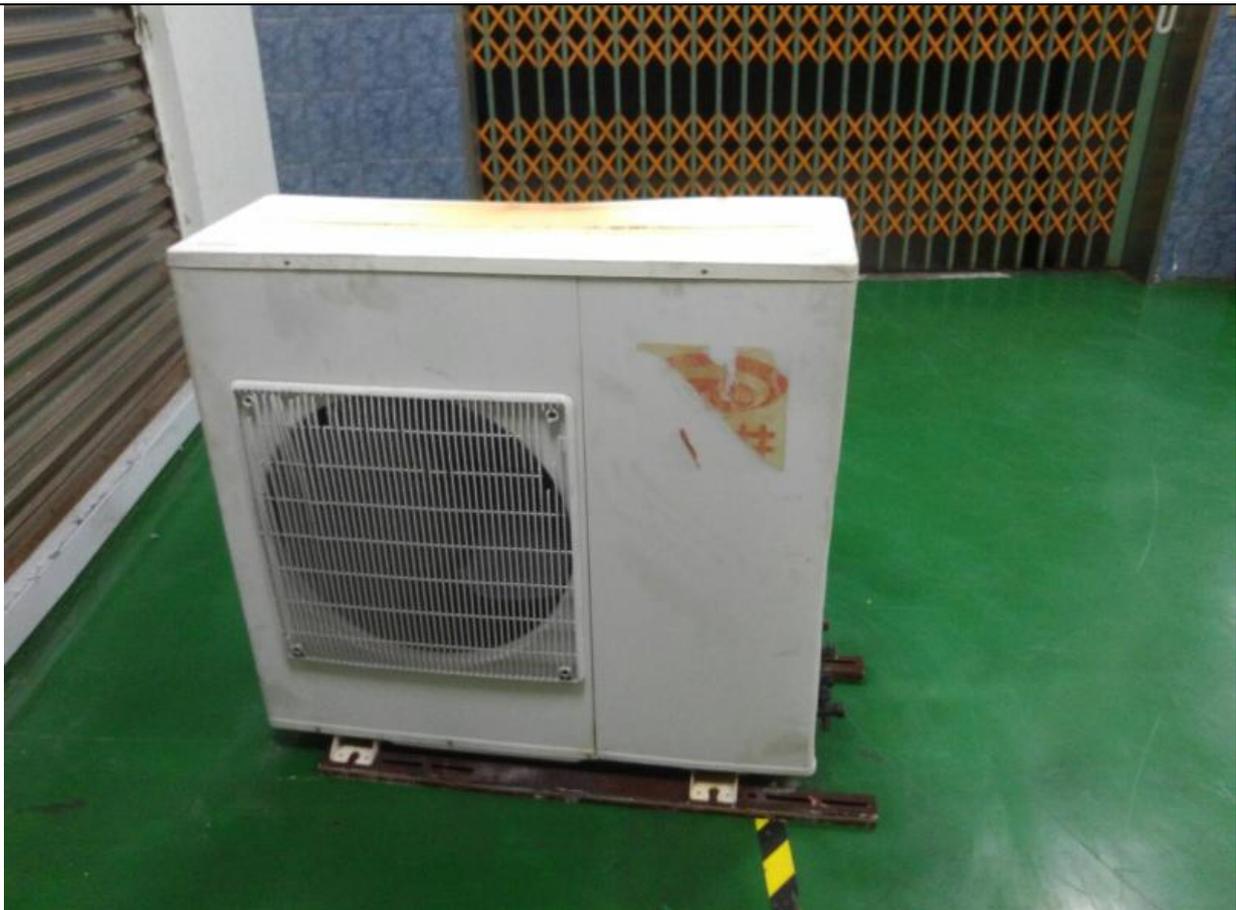
照片十四：汰除舊型冷氣機(三井分離式室外機，機型 HJ-A4545，長*高*寬=1080*949*430mm)。
