## 從事玻璃安裝作業發生滾落致死災害

一、行業分類：建築完工裝修工程業（4340）

二、災害類型：墜落、滾落（01）

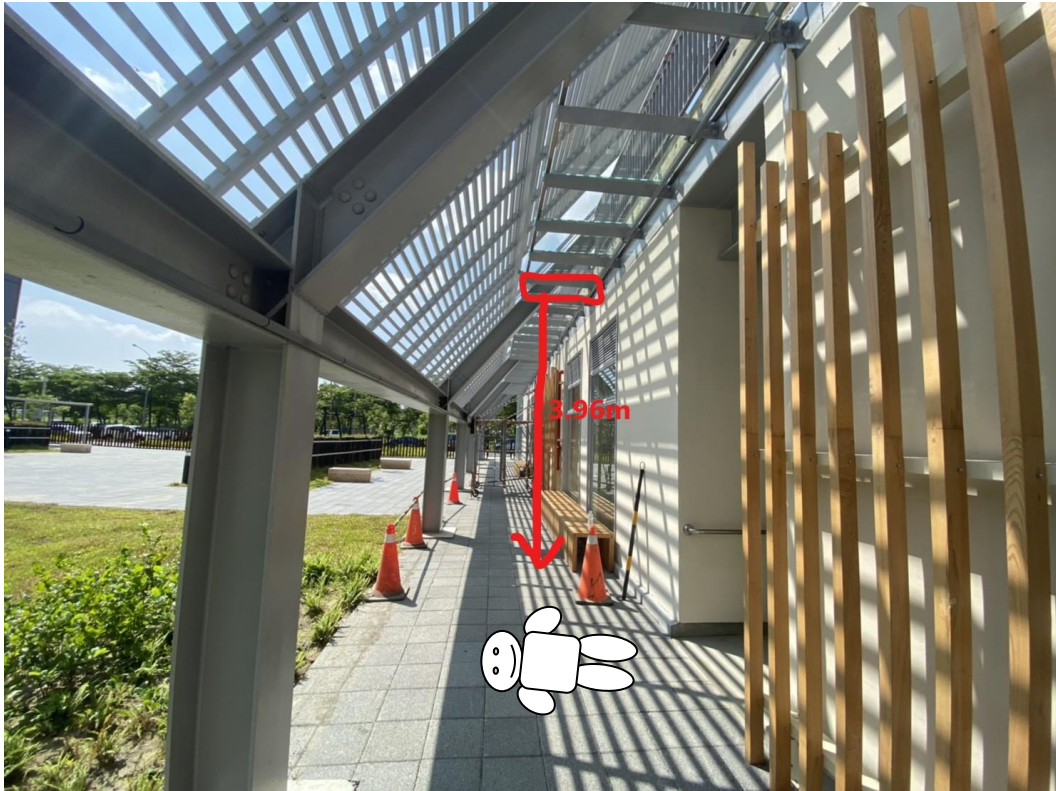
罹災者郭○○於距地 3.96 公尺之雨遮玻璃上，從事玻璃接縫處紙膠帶黏貼作業時，因雨遮收邊塊開口部分未設置護欄、護蓋或安全網等防護設備，加上罹災者未戴安全帽，致罹災者不慎自距地 3.96 公尺收邊塊開口部分墜落至地面，造成中樞神經損傷、頭部鈍傷死亡。

（一）直接原因：罹災者自距地面 3.96 公尺高之雨遮收邊塊開口部分墜落，導致傷重死亡。

2. 高度 3.96 公尺開口部分，未於該處設置護欄、護蓋或安全網等防護設備。

照片：罹災者郭○○自距地 3.96 公尺之雨遮收邊塊開口部分墜落。

- (五) 雇主依第 13 條至第 63 條規定實施之自動檢查，應訂定自動檢查計畫。(職業安全衛生管理辦法第 79 條暨職業安全衛生法第 23 條第 1 項)
- (六) 雇主應依其事業單位之規模、性質，訂定職業安全衛生管理計畫，要求各級主管及負責指揮、監督之有關人員執行；勞工人數在 30 人以下之事業單位，得以安全衛生管理執行紀錄或文件代替職業安全衛生管理計畫。(職業安全衛生管理辦法第 12 條之 1 第 1 項暨職業安全衛生法第 23 條第 1 項)
- (七) 雇主僱用勞工時，應依規定項目實施一般體格檢查。(勞工健康保護規則第 14 條第 1 項暨職業安全衛生法第 20 條第 1 項)
- (八) 雇主對於進入營繕工程工作場所作業人員，應提供適當安全帽，並使其正確戴用。(營造安全衛生設施標準第 11 條之 1 暨職業安全衛生法第 6 條第 1 項)
- (九) 雇主對於高度 2 公尺以上之…、開口部分…等場所作業，勞工有遭受墜落危險之虞者，應於該處設置護欄、護蓋或安全網等防護設備。(營造安全衛生設施標準第 19 條第 1 項暨職業安全衛生法第 6 條第 1 項)

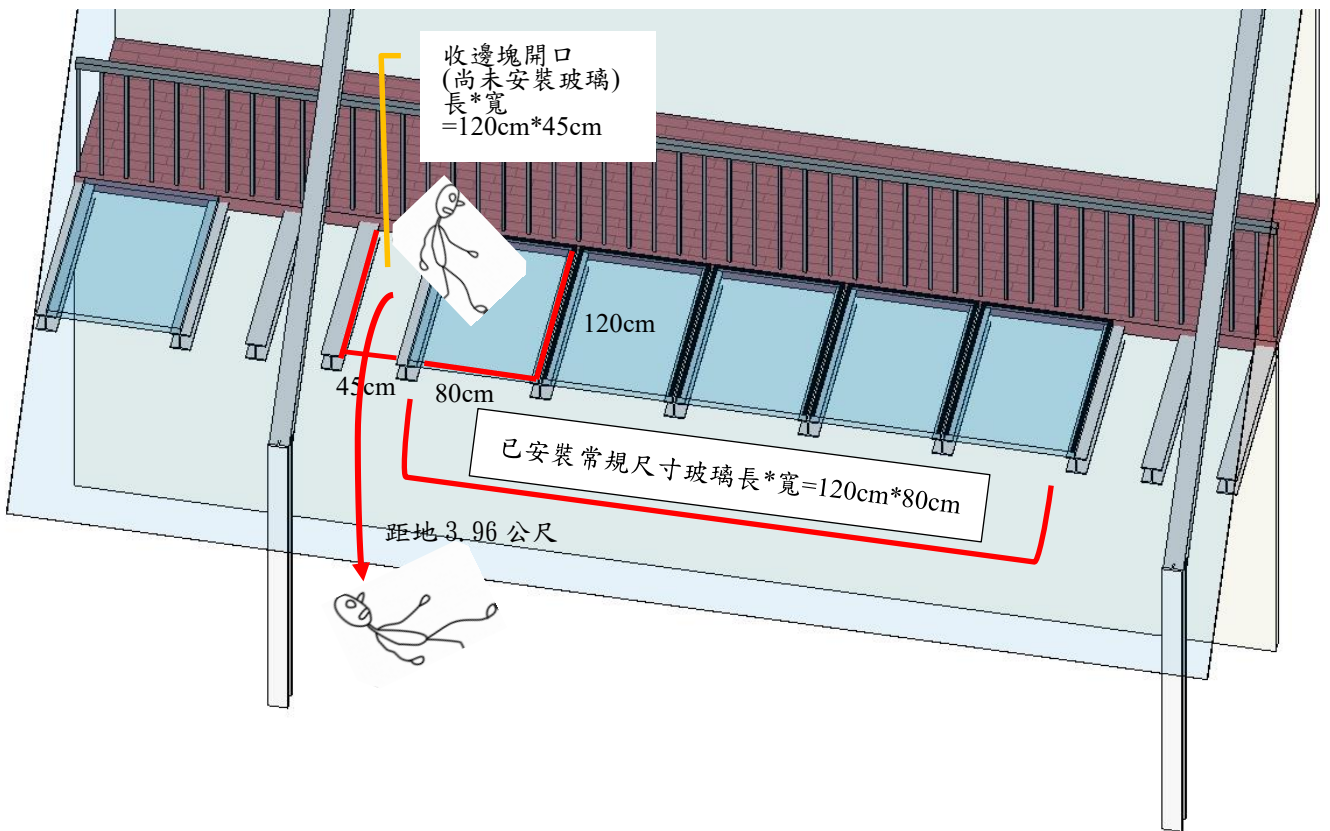
示意圖：罹災者作業現場概況。
