雨遮上作業發生倒塌災害致1死2傷職業災案

一、行業分類：其他建築設備安裝業(4339)

二、災害類型：物體倒塌、崩塌(05)

三、媒介物：營建物(418)

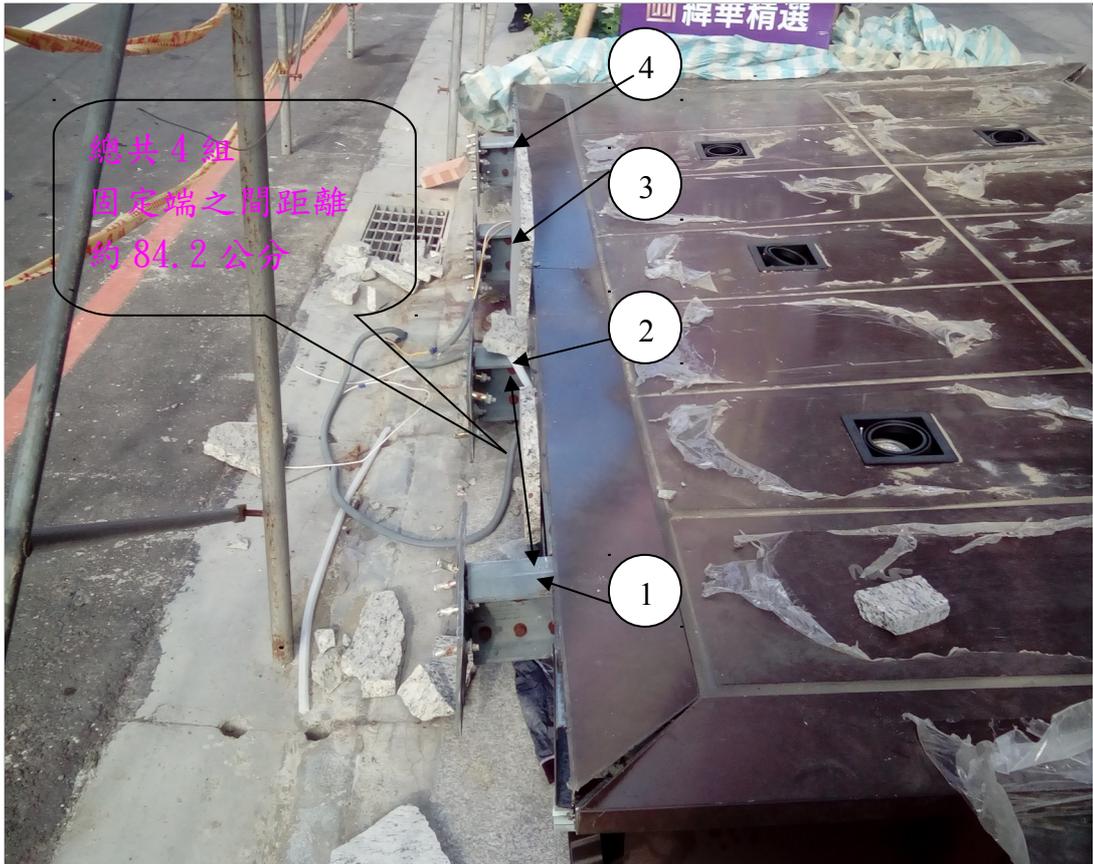
依現場檢查、相關人員所述及相驗屍體證明書、診斷證明記載，研判災害原因為3人站在雨遮上撕保護膠模時，因雨遮板不堪負荷三人重量，使雨遮板固定之膨脹螺栓全部從RC樑脫離，雨遮板崩落，黃、斐2員從雨遮板側邊跌落，陶員站在雨遮板中間從中間跌落，整個雨遮板掉落後翻覆，後壓在陶文辰腹部以上及黃文富、斐文興腹部以下之部位、其中陶員經送醫不治死亡。

照片五 與牆面固定之鐵板有 4 組，鐵板間距約 84.2 公分已全部脫離翻面 到馬路側

1、雇主使勞工於下列有發生倒塌、崩塌之虞之場所作業者，應有防止發生倒塌、崩塌之設施：一、…。二、構造物或其他物體之上方、內部或其周邊。（營造安全衛生設施標準第13條第1項第2款暨職業安全衛生法第6條第1項）

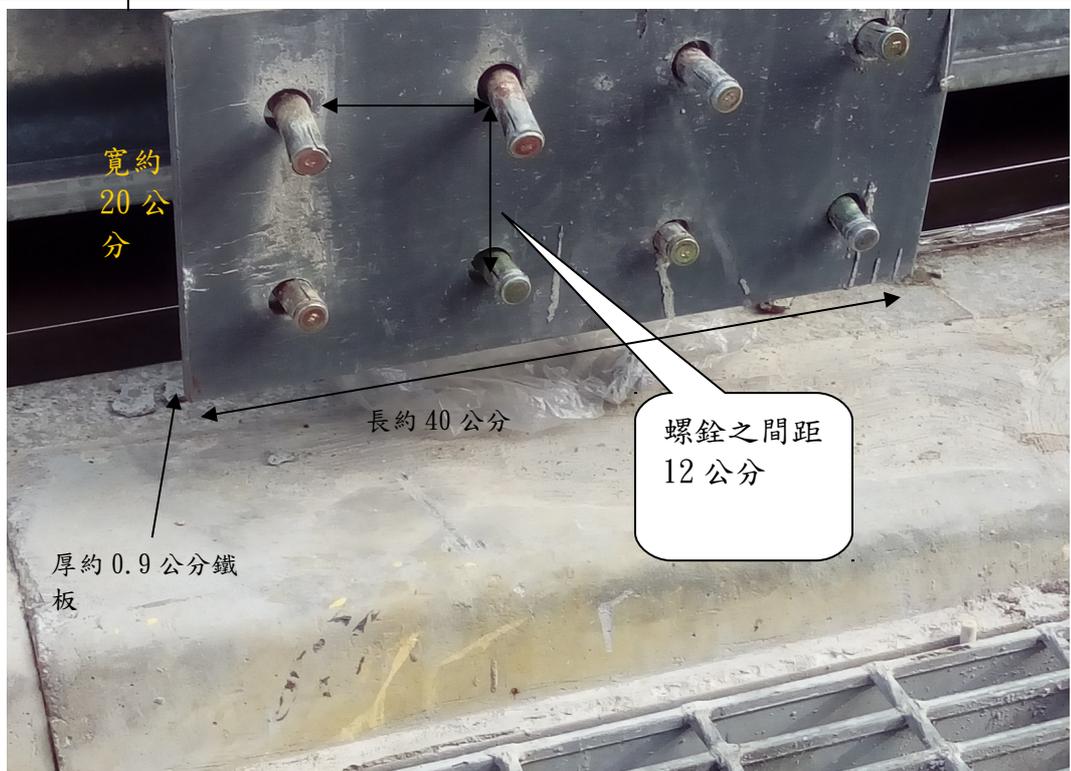
照片六 每組長約40公分，寬約20公分，厚約0.9公分鐵板及鐵板上有8支5分（直徑1.5875公分）膨脹螺栓
