發生倒塌崩塌災害致死重大職業災害

核備文號:1051027982

- 一、行業分類：食用菌菇類栽培業（0116）
- 二、災害類型：物體倒塌、崩塌（05）
- 三、媒介物：輸送帶(224)
- 四、罹災情形：死亡1人
- 五、發生經過：

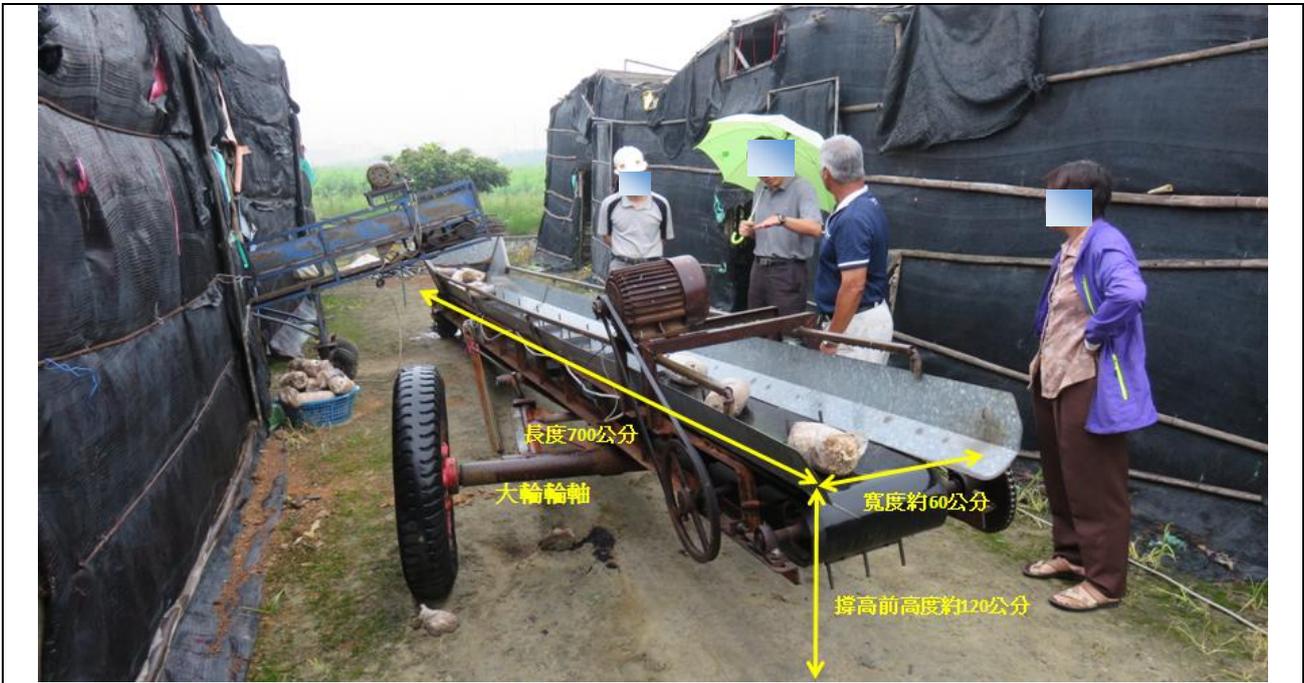
<p>說明</p>	<p>照片二：移動式輸送帶機(長約 700 公分，寬約 60 公分，撐高前 120 公分，撐高後 270 公分)，據負責人蘇許 00 告知已使用約有 13 年。</p>
-----------	--

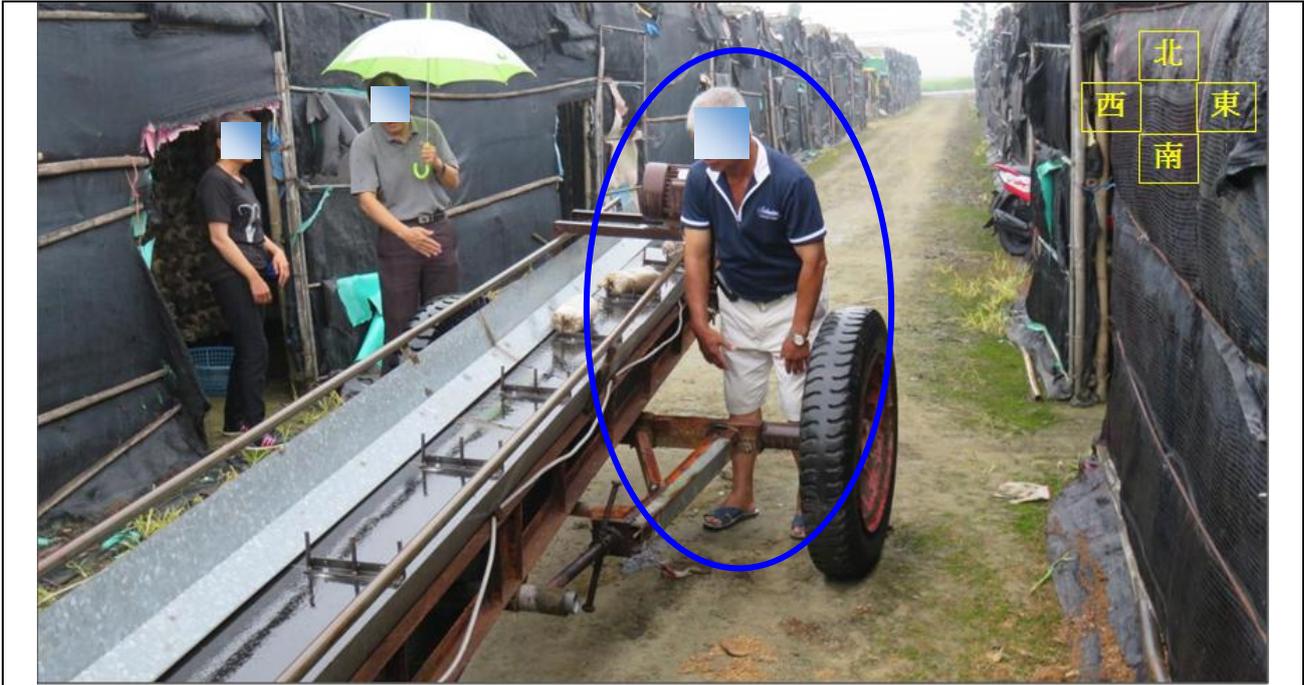
照片七：模擬災害前，罹災者蘇榮利當時位置在圖中示範人員右手邊，調整輸送帶機位置。

7. 雇主應使勞工於機械、器具或設備之操作、修理、調整及其他工作過程中，有足夠之活動空間，不得因機械、器具或設備之原料或產品等置放致對勞工活動、避難、救難有不利因素。(職業安全衛生設施規則第 22 條第 1 項暨職業安全衛生法第 6 條第 1 項)
8. 雇主應依本法第二十三條第一項所定職業安全衛生管理計畫，包括工作環境或作業危害之辨識、評估及控制。(職業安全衛生法施行細則第 31 條第 1 項第 1 款暨職業安全衛生法第 23 條第 1 項)

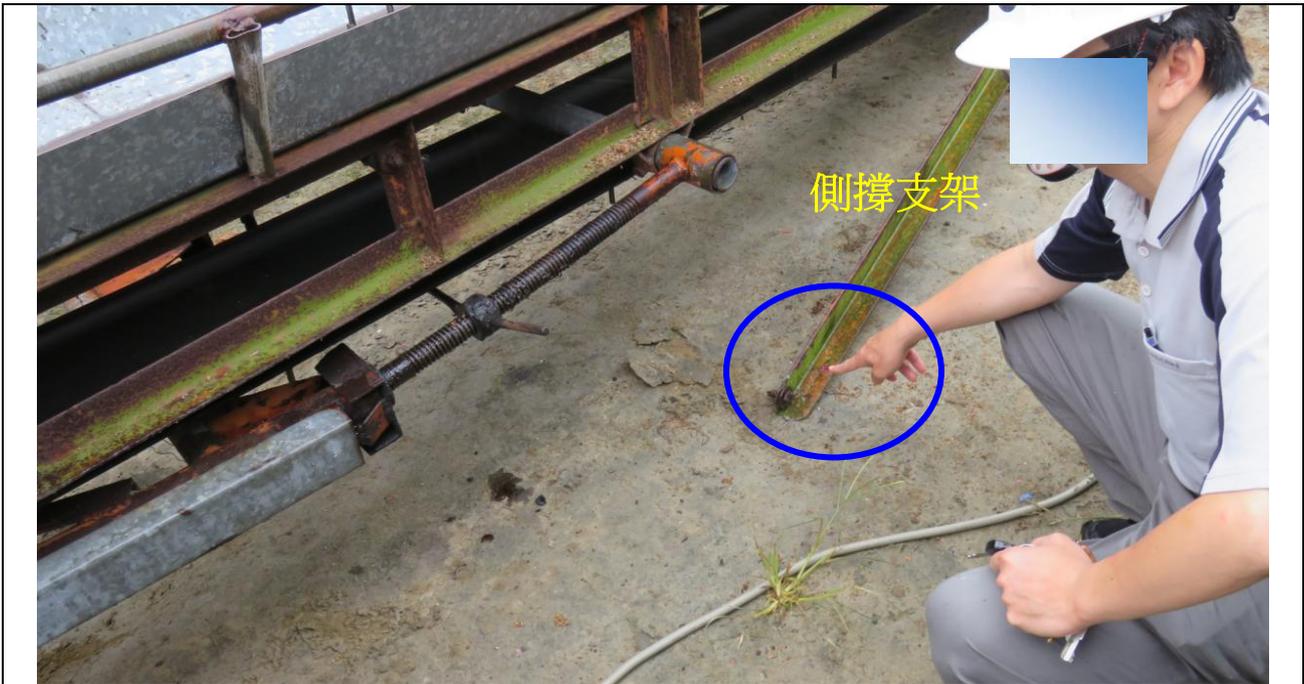
雇主使罹災者蘇 00 從事栽培黑木耳之木屑包搬運作業時，站在輸送帶機下方(大輪輪軸前)調整輸送帶機位置，因罹災者頭部距輸送帶機之桁架距離不到 80 公分，加上雇主未對輸送帶機維修保養作業進行危害辨識、評估及控制，以致輸送帶機兩邊側撐支架螺絲嚴重銹蝕突然鬆脫，無法鎖住大輪支柱，造成側撐支架與大輪支柱均掉到地上，大輪輪軸順勢隨大輪朝蘇 00 移動，同時輸送帶機瞬間往下倒塌，造成蘇 00 避難不及，遭夾壓在輸送帶機桁架與輪軸之間，經送醫不治。

照片八：輸送帶機側撐支架自大輪輪軸鬆脫。

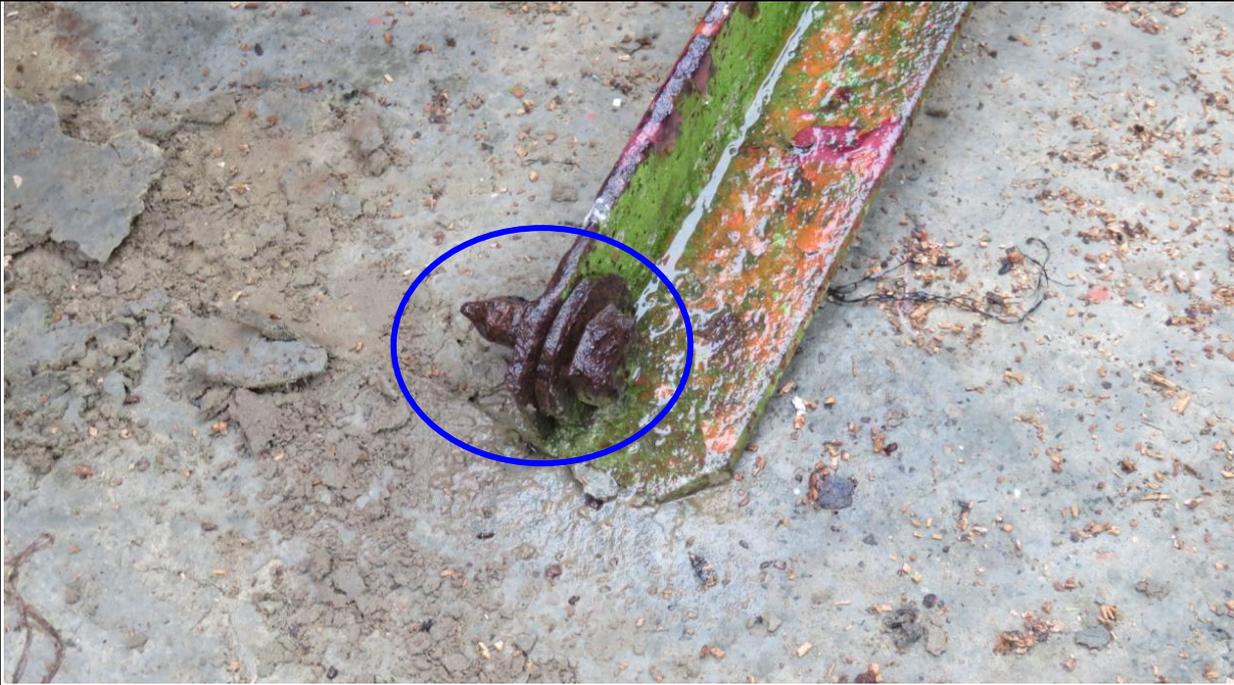
照片九：輸送帶機側撐支架鬆脫，螺絲有嚴重銹蝕。

- 1 雇主應依職業安全衛生管理辦法第 2 條所定事業之雇主應依附表二之規模，置職業安全衛生業務主管及管理人員。(職業安全衛生管理辦法第 3 條之 1 暨職業安全衛生法第 23 條第 1 項)
2. 雇主對新僱勞工或在職勞工於變更工作前，應使其接受適於各該工作必要之安全衛生教育訓練。(職業安全衛生教育訓練規則第 16 條第 1 項暨職業安全衛生法第 32 條第 1 項)
- 3、雇主應依本法及有關規定會同勞工代表訂定適合其需要之安全衛生工作守則，報經檢查機構備查後，公告實施。(職業安全衛生法第 34 條第 1 項)
4. 雇主應訂定自動檢查計畫實施自動檢查。(職業安全衛生管理辦法第 79 條暨職業安全衛生法第 23 條第 1 項)
5. 雇主應依其事業單位之規模、性質，訂定職業安全衛生管理計畫，要求各級主管及負責指揮、監督之有關人員執行；……於勞工人數在三十人以下之事業單位，得以安全衛生管理執行紀錄或文件代替職業安全衛生管理計畫。(職業安全衛生管理辦法第 12 條之 1 暨職業安全衛生法第 23 條第 1 項)
6. 雇主僱用勞工時，應依附表八之規定，實施一般體格檢查。(勞工健康保護規則第 10 條第 1 項暨職業安全衛生法第 20 條第 1 項)

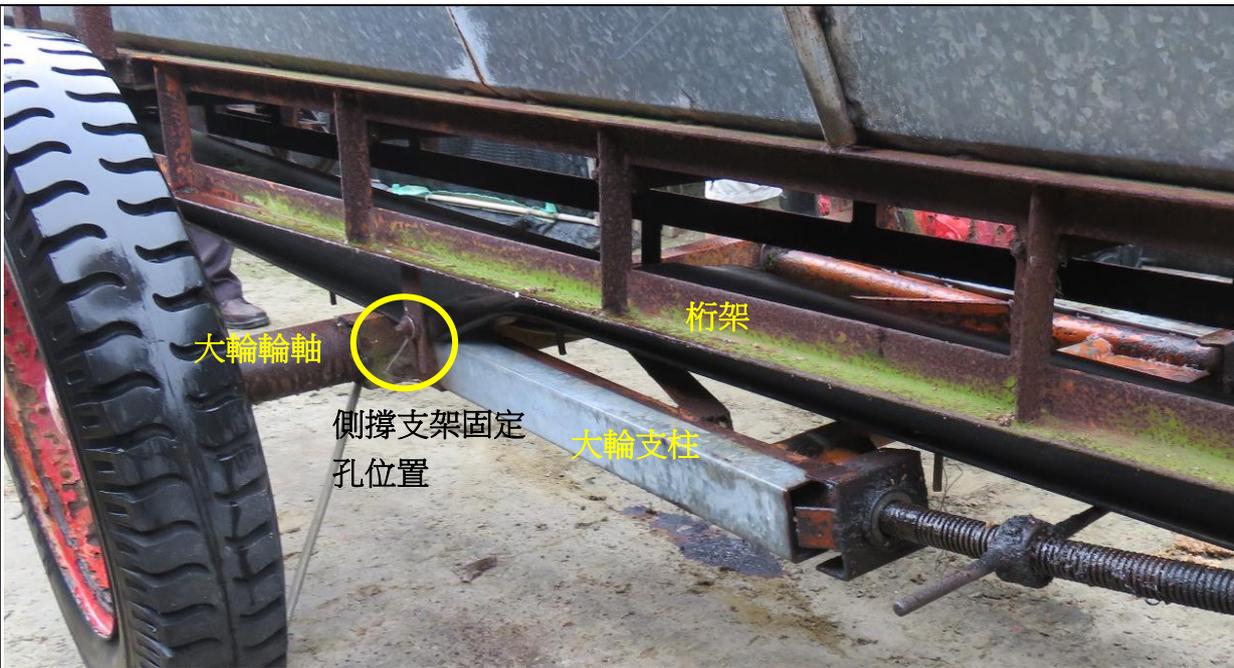
照片十：輸送帶機側撐支架固定孔位置。

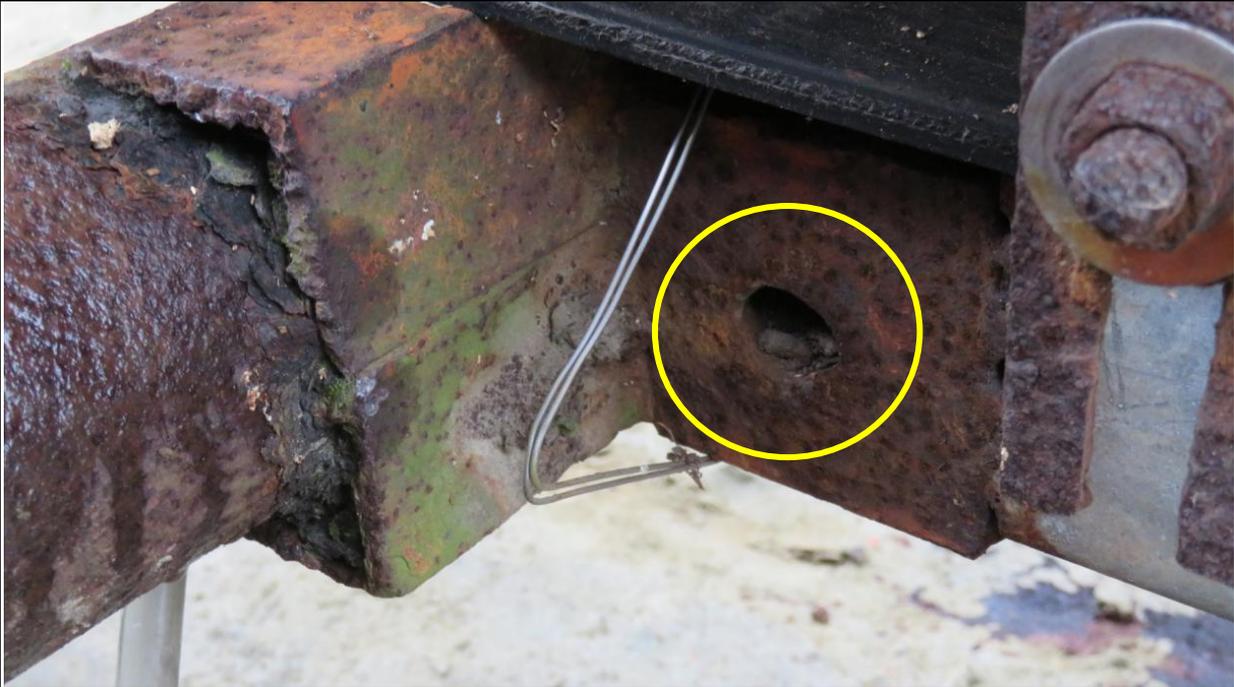
照片十一：輸送帶機側撐支架固定孔位置，螺絲固定孔有嚴重銹蝕。

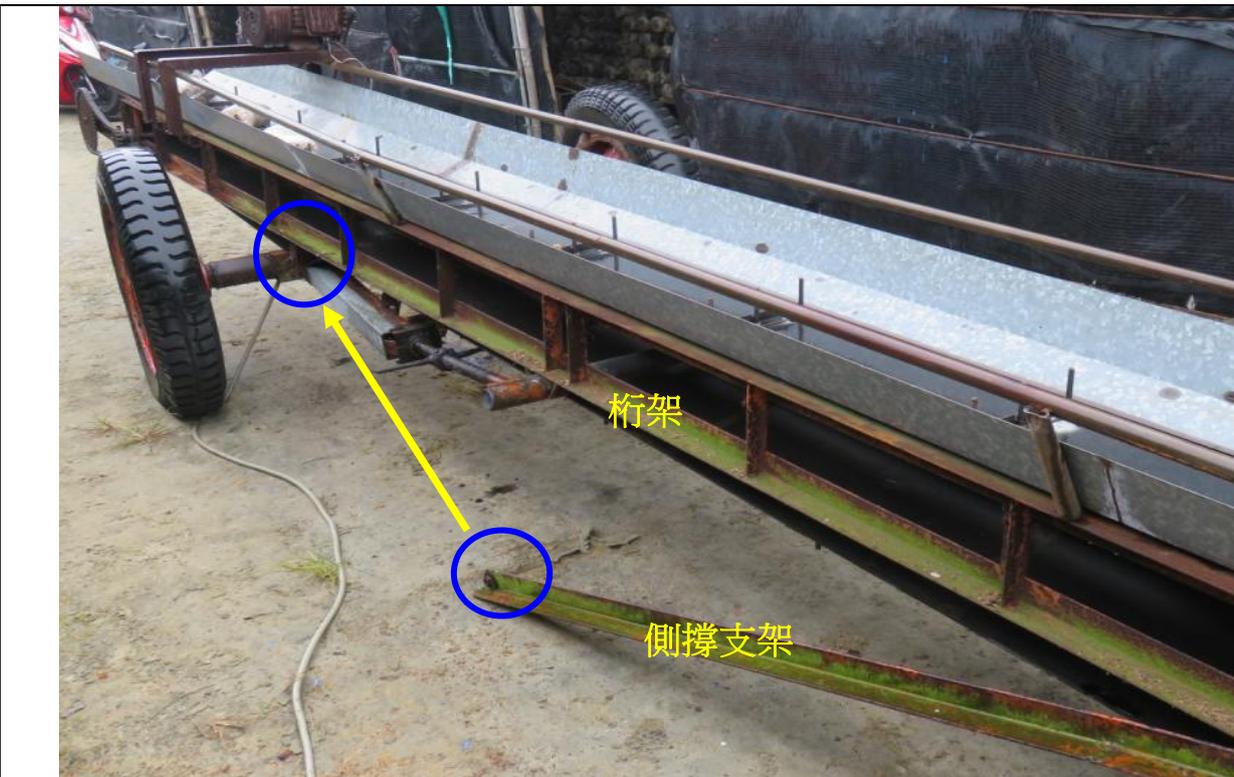
照片十二：輸送帶機側撐支架螺絲應鎖住於大輪旁輪軸邊固定孔位置。

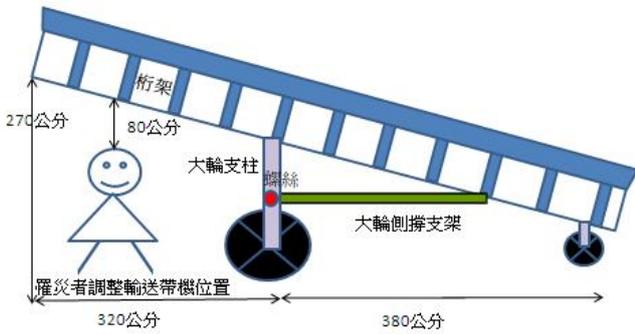
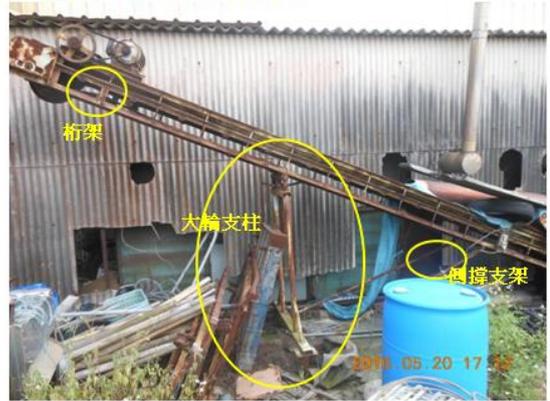
一、災害發生前

圖示 1：災害發生前，移動式輸送帶機示意圖。

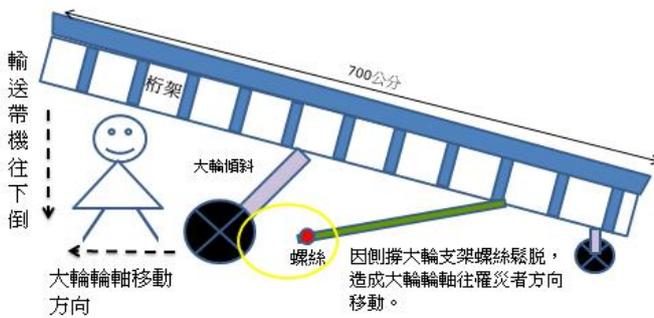
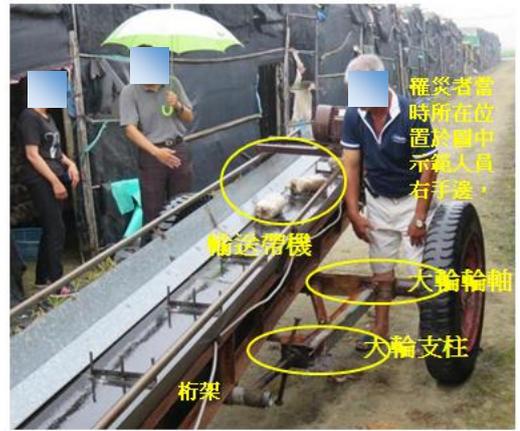
二、災害發生時

圖示 2：模擬災害發生時，罹災者當時所在位置於圖中示範人員右手邊，災害發生後被夾壓於輸送帶機及大輪輪軸之間。

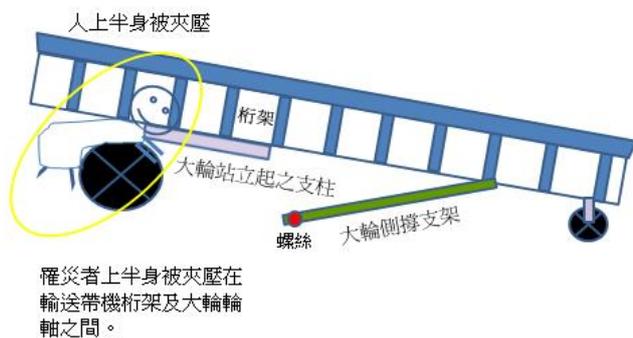
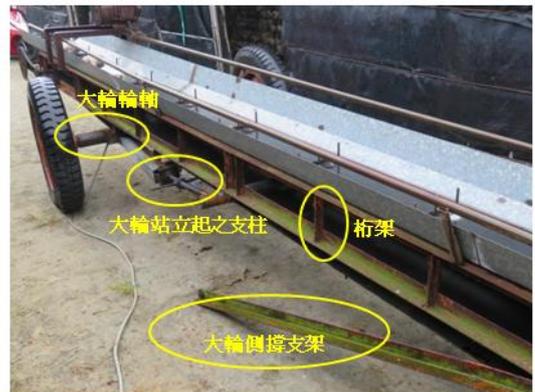
三、災害發生後

圖示 3：災害發生後，輸送帶機側撐支架螺絲鬆脫，造成輸送帶機往下倒塌及大輪往罹災者方向移動，造成夾壓情況。
