# 從事防水作業發生墜落致死災害

核備文號：109-1045982

一、行業分類：建物完工裝修工程業(4340)

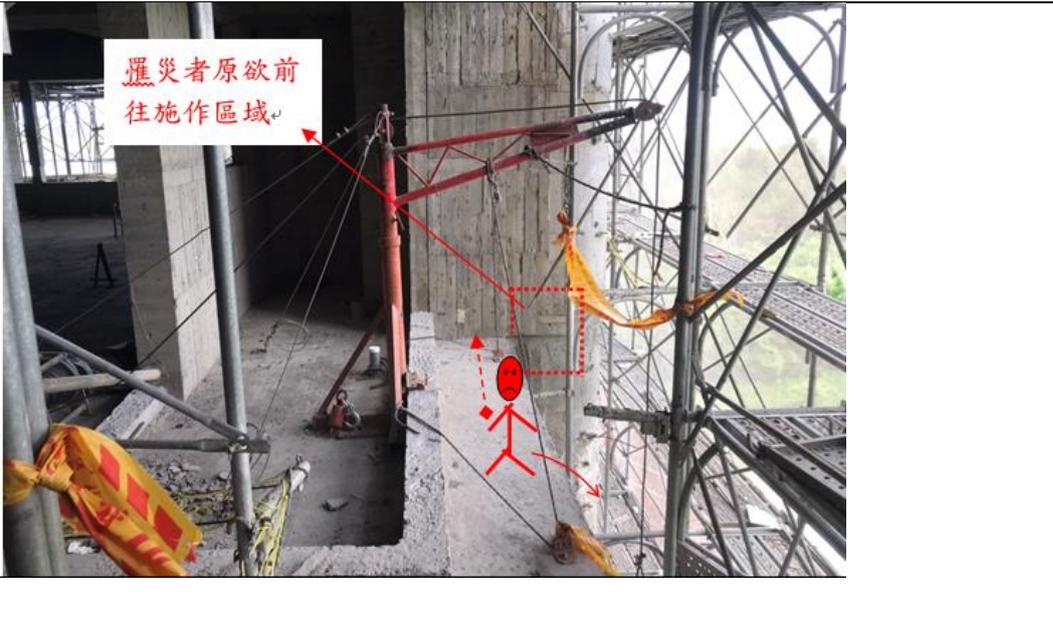
謝罹災者於距地面 23.5 公尺高之 7 樓樓版從事防水作業時，因該樓版開口部分未設置護欄、護蓋或安全網等防護設備及未使罹災者正確戴用安全帽，造成罹災者不慎自該開口部分墜落至地面，導致傷重死亡。

1. 對於高度 23.5 公尺之 7 樓樓版開口部分場所作業，未於該處設置護欄、護蓋或安全網等防護設備。

說明	經查 A 棟建築物 A3 戶北面造型牆圓弧轉角處之樓層線防水作業尚可於 7 樓 A3 戶北面樓版處進行，而謝罹災者墜落處為吊料口下方，研判其動線應為先前往該處欲完成最後轉角處之樓層線防水作業。

1. 雇主應依其事業規模、性質，訂定職業安全衛生管理計畫，要求各級主管及負責指揮、監督之有關人員執行；於勞工人數在 30 人以下之事業單位得以執行紀錄或文件代替職業安全衛生管理計畫。（職業安全衛生管理辦法第 12 條之 1 第 1 項暨職業安全衛生法第 23 條第 1 項）
2. 雇主依第 13 條至第 63 條規定實施之自動檢查，應訂定自動檢查計畫。（職業安全衛生管理辦法第 79 條暨職業安全衛生法第 23 條第 1 項）
3. 雇主對新僱勞工或在職勞工於變更工作前，應使其接受適於各該工作必要之一般安全衛生教育訓練。（職業安全衛生教育訓練規則第 16 條第 1 項暨職業安全衛生法第 32 條第 1 項）
4. 雇主對於進入營繕工程工作場所作業人員，應提供適當安全帽，並使其正確戴用。（營造安全衛生設施標準第 11 條之 1 暨職業安全衛生法第 6 條第 1 項）
5. 雇主對於高度 2 公尺以上之…開口部分……等場所作業，勞工有遭受墜落危險之虞者，應於該處設置護欄、護蓋或安全網等防護設備。（營造安全衛生設施標準第 19 條第 1 項暨職業安全衛生法第 6 條第 1 項）
