從事吊料作業發生墜落致死災害

核備文號：110-1013168

一、行業分類：建物完工裝修工程業(4340)

二、災害類型：墜落、滾落(1)

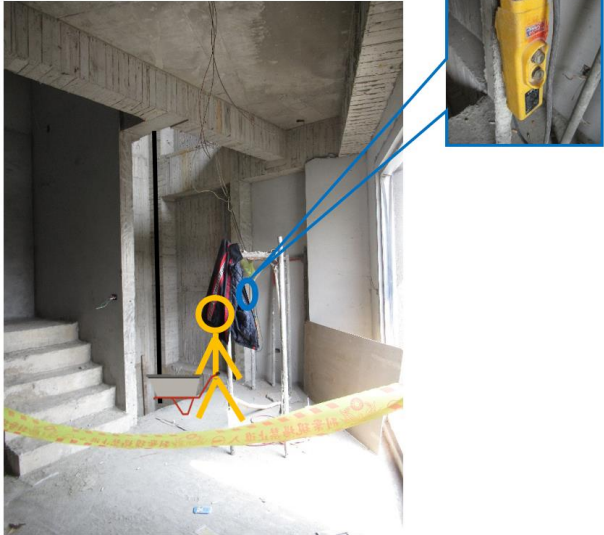
受指揮監督從事勞動之人員湯OO於5樓從事砂石吊掛搬運作業時，因電梯井開口部分未設置護欄、護蓋或安全網等防護設備且湯OO亦未配戴安全帽，當湯OO於電梯井旁準備吊料作業時(該電梯井距機坑底高度約16公尺)，不慎從5樓電梯井開口部分墜落至機坑底，導致傷重死亡。

(一) 直接原因：罹災者湯OO從事砂石吊運作業時，不慎自距機坑底高約16公尺之5樓電梯井開口處墜落，導致傷重死亡。

<p>說明</p>	<p>照片一：湯 00 將手推車推至 5 樓電梯井開口前，原預計操作捲揚機吊掛手推車，惟不慎墜落。另捲揚機有線操作鈕放置於 5 樓電梯井旁。</p>

2. 雇主對於高度2公尺以上之…開口部分…等場所作業，勞工有遭受墜落危險之虞者，

應於該處設置護欄、護蓋或安全網等防護設備。(營造安全衛生設施標準第 19 條第 1 項暨職業安全衛生法第 6 條第 1 項)

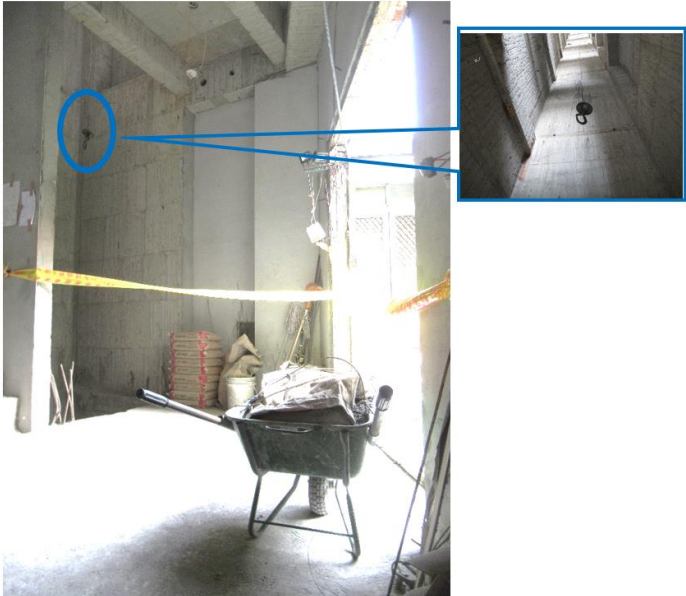
<p>說明</p>	<p>照片一：捲揚機吊勾停留於 1 樓處，距 1 樓樓板高度約 2.8 公尺。</p>
