管溝從事鋼管焊接作業發生土石崩塌死亡職業災害

核備文號：(107.11.16) 1071044202

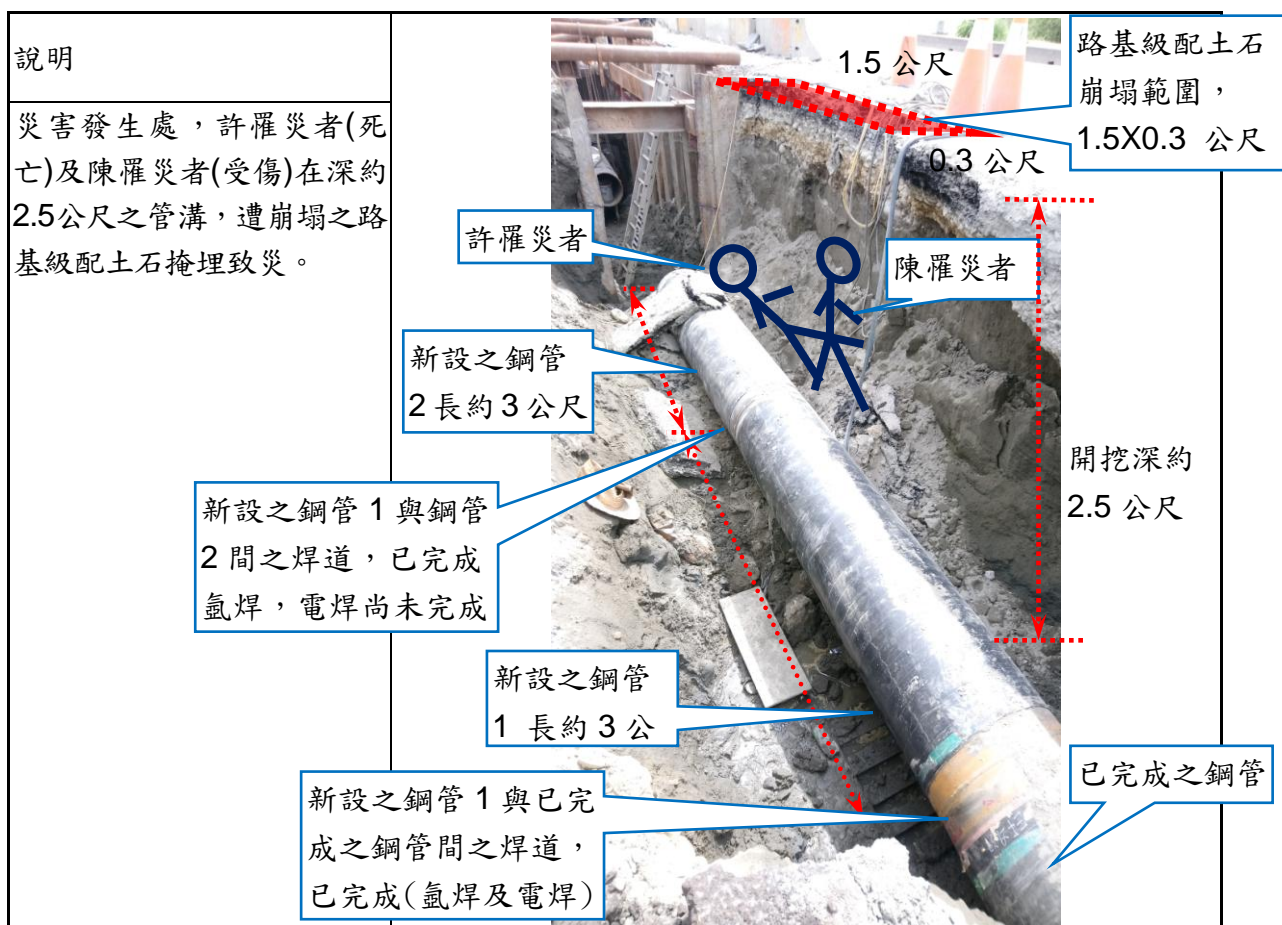
八、災害示意圖或照片

(二)8時許勞工林OO、許罹災者及陳罹災者等3人，進入管溝查看作業空間準備從事鋼管的焊接作業，因開挖深約2.5公尺之管溝未設置擋土支撐，於8時25分許，臨路側寬約0.3公尺、長約1.5公尺之管溝壁路基級配土石大量崩塌，將在管溝壁旁之許罹災者及陳罹災者覆蓋埋掉。

(一)直接原因：罹災者在管溝內遭崩塌之溝壁土堆掩埋，其中許罹災者外呼吸道阻塞併胸部鈍挫傷，致呼吸衰竭死亡；陳罹災者肝臟撕裂傷第4級及右肋骨骨折併氣胸、血胸(復原中)

1、開挖深約2.5公尺之管溝未設置擋土支撐。

2、露天開挖作業之工作場所未設有警告標示，未禁止與工作無關人員進入。

(三)雇主對於開挖場所有地面崩塌或土石飛落之虞時，應依地質及環境狀況，設置適當擋土支撐、反循環樁、連續壁、邊坡保護等方法或張設防護網等設施。(營造安全衛生設施標準第77條暨職業安全衛生法第6條第1項)
