## 1120224 全國勞動檢查機構同步執行營造業勞動檢查照片

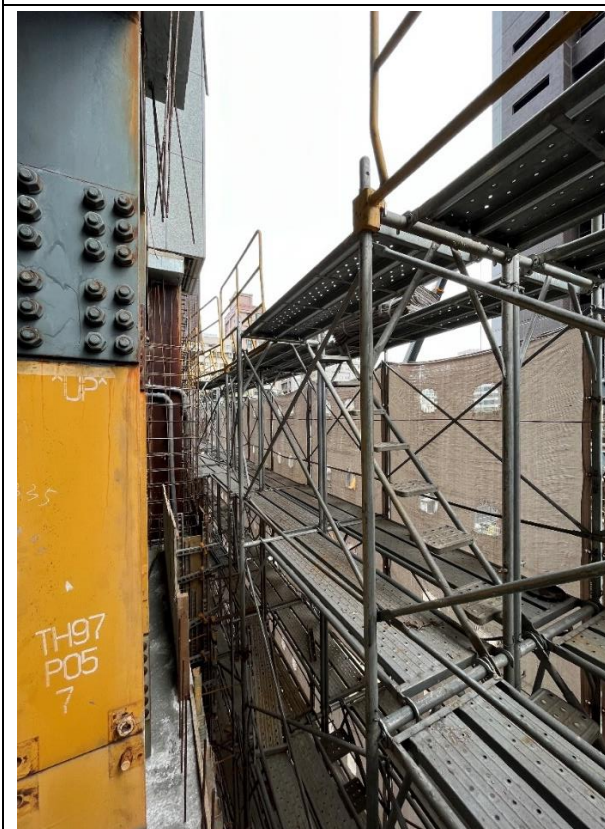
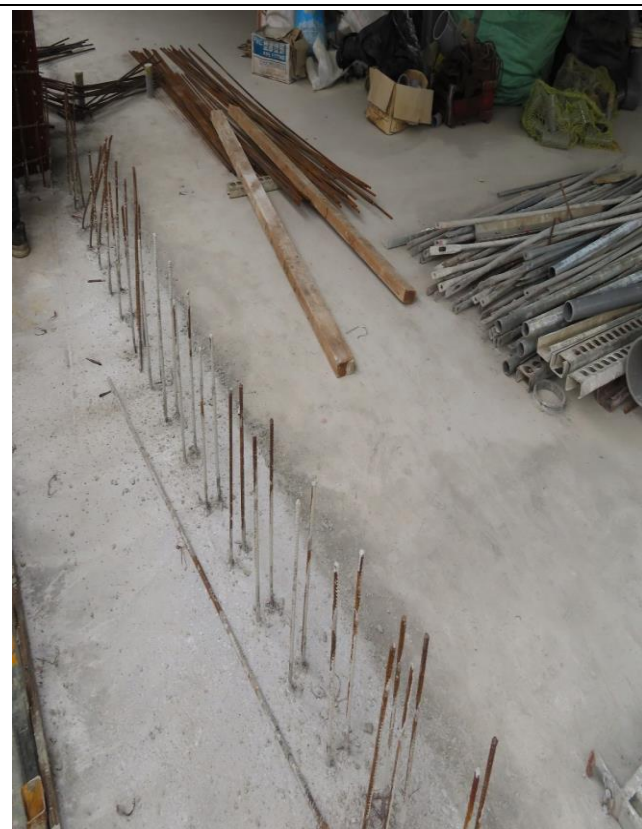
臺北市某建築工地外牆施工架開口未設安全防墜設施，樓板預留鋼筋未加裝護套。

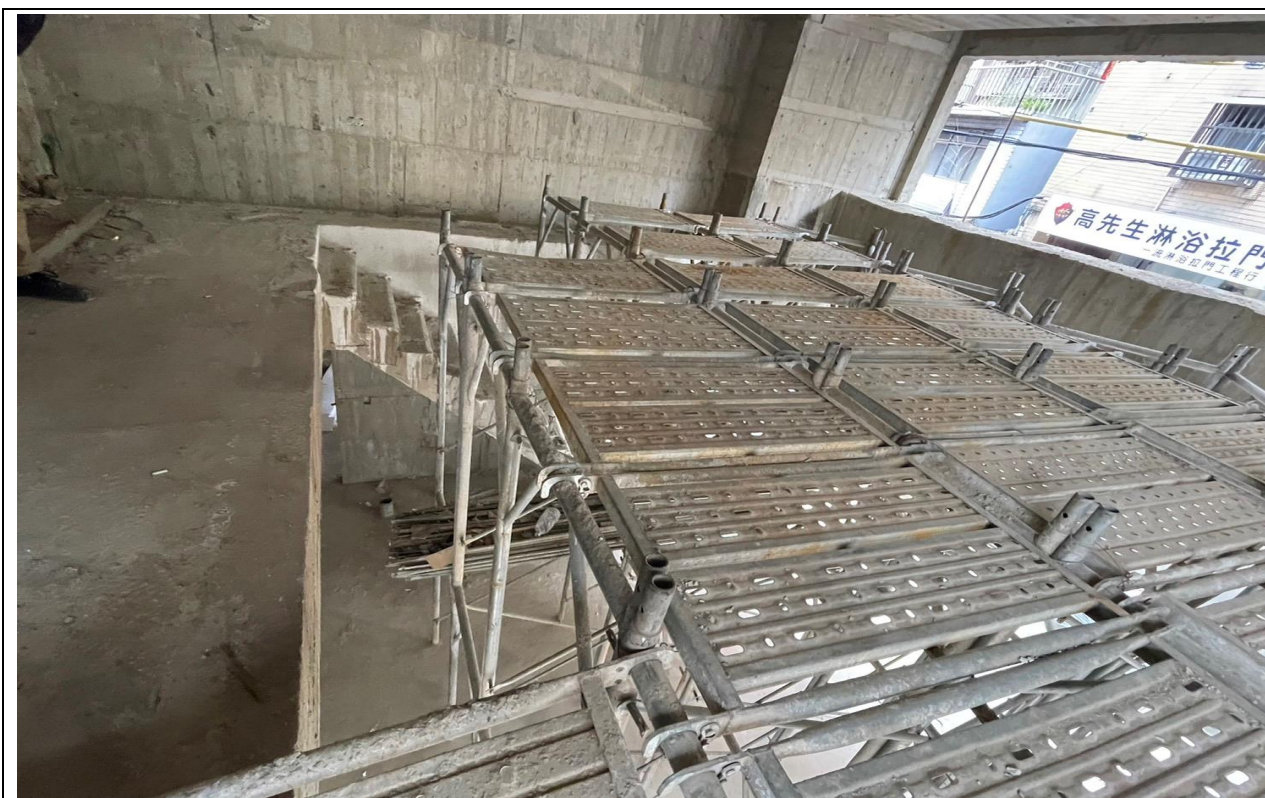
新北市某建築工地樓板邊緣及施工架開口，未設置護欄或安全網等防護設備。

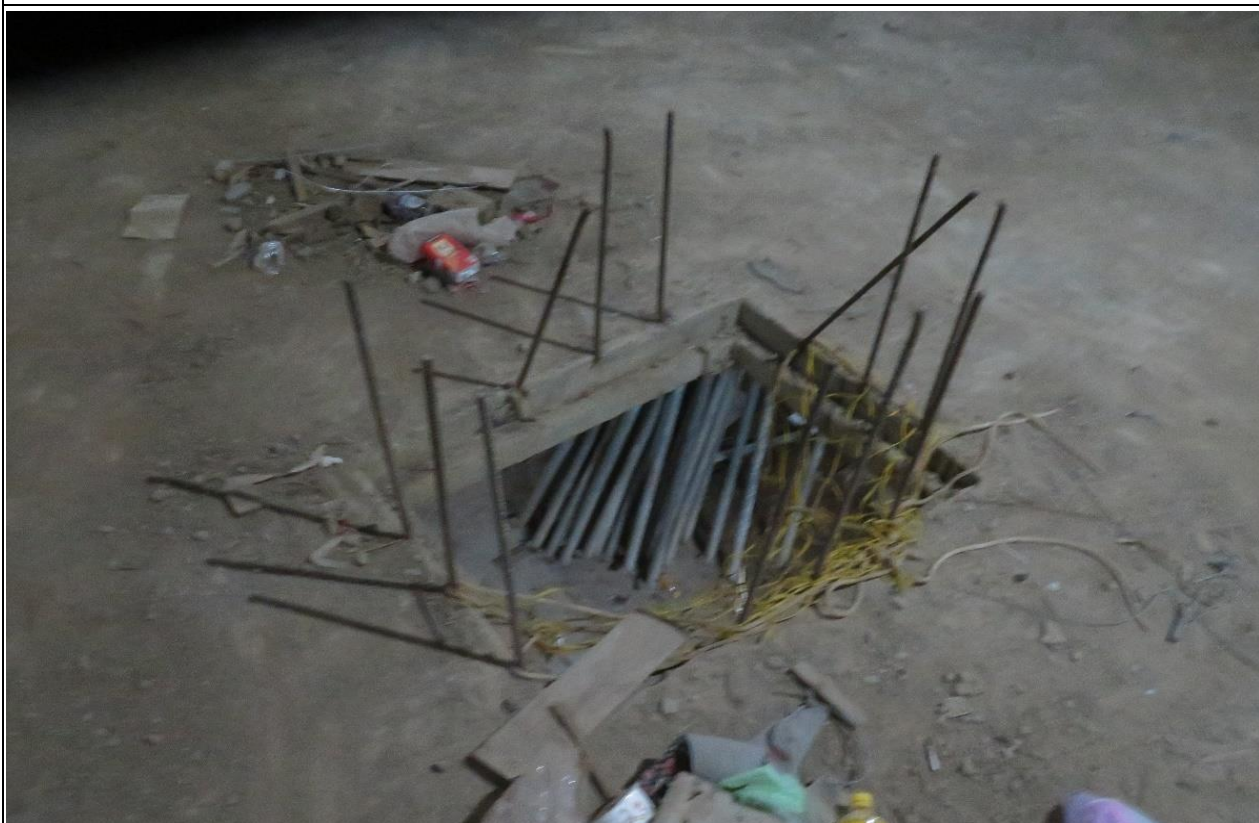
桃園市某建築工地地下室開口未設護欄、護蓋或安全網，樓板預留鋼筋未加裝護套。

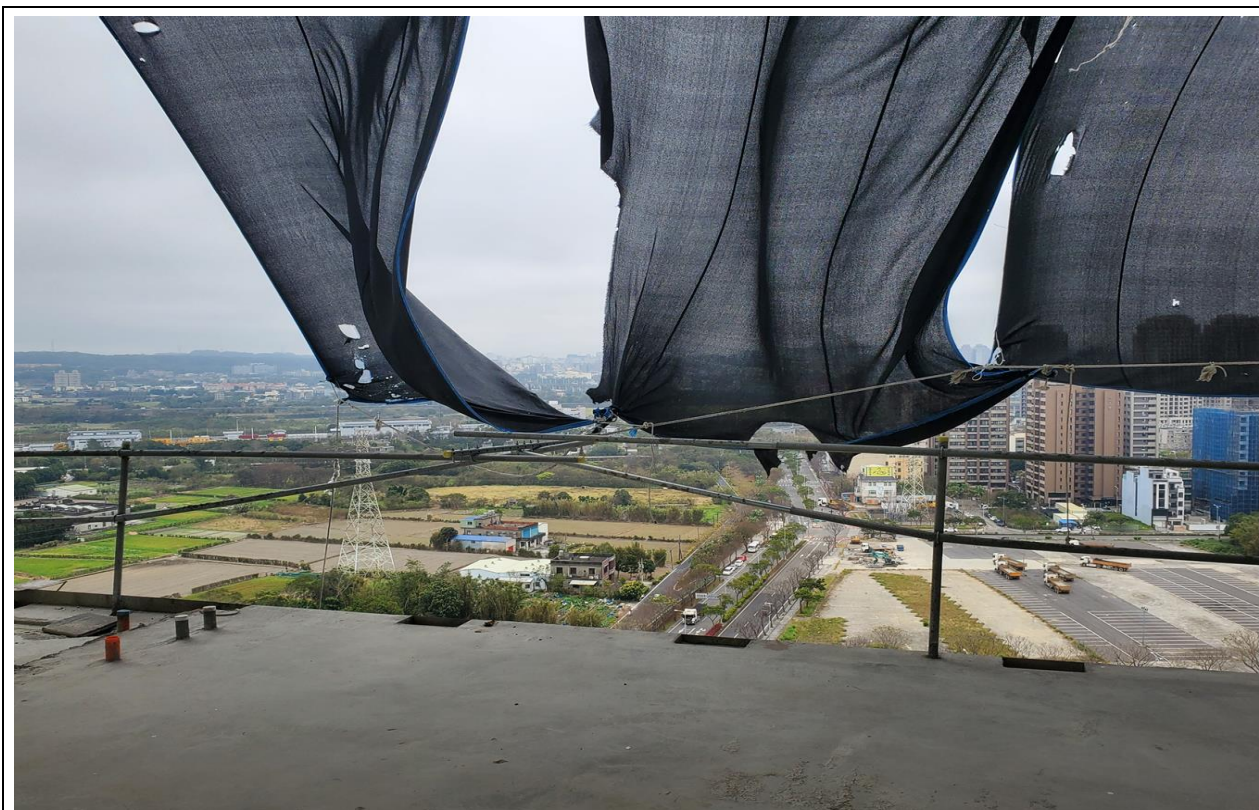
新竹縣某建築工地護欄不符合規定。

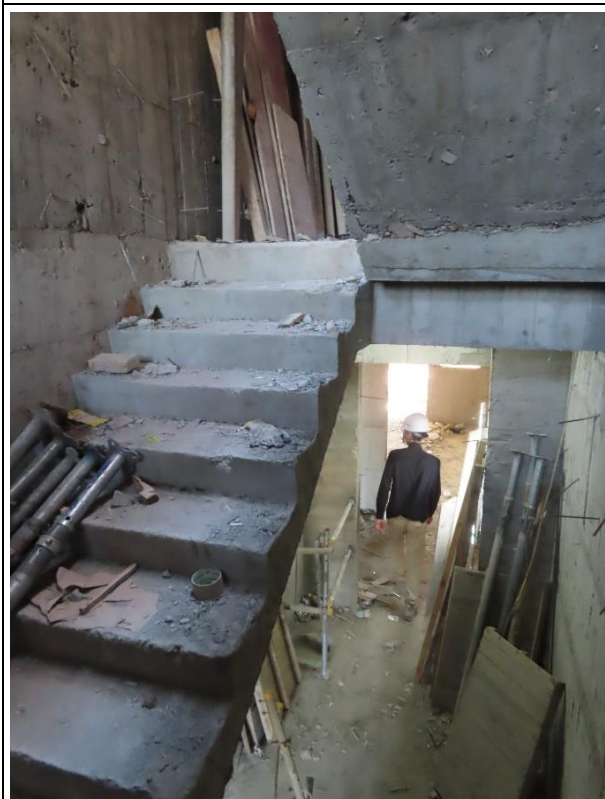
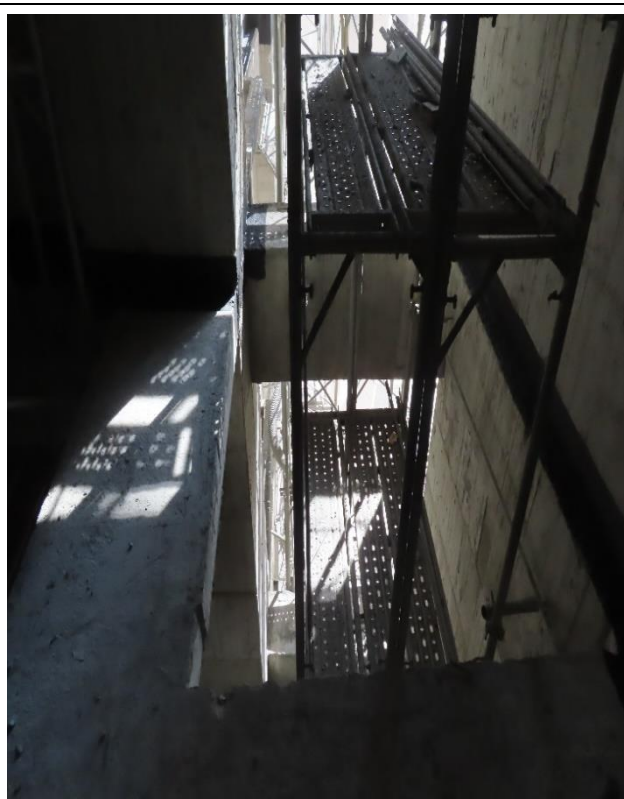
臺中市某建築工地室內樓梯及天井區施工架等開口部分未設置護欄。

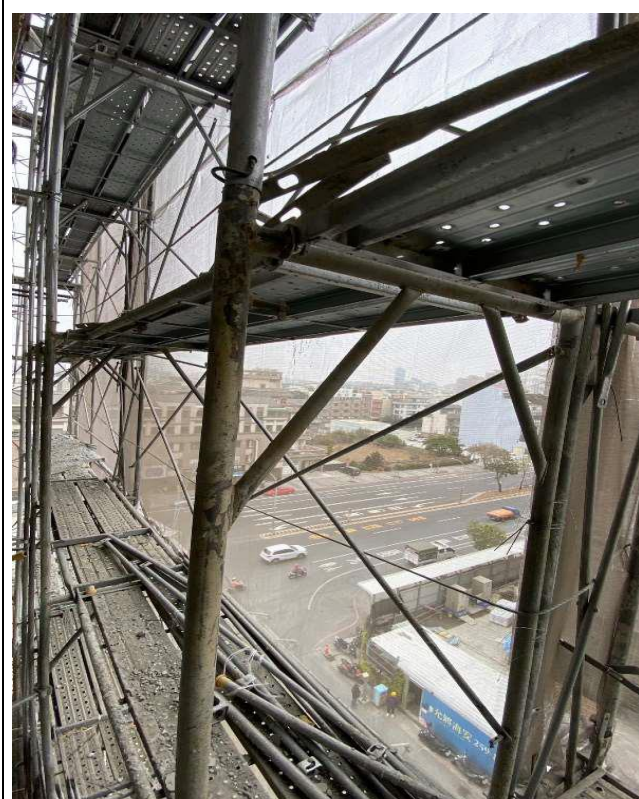
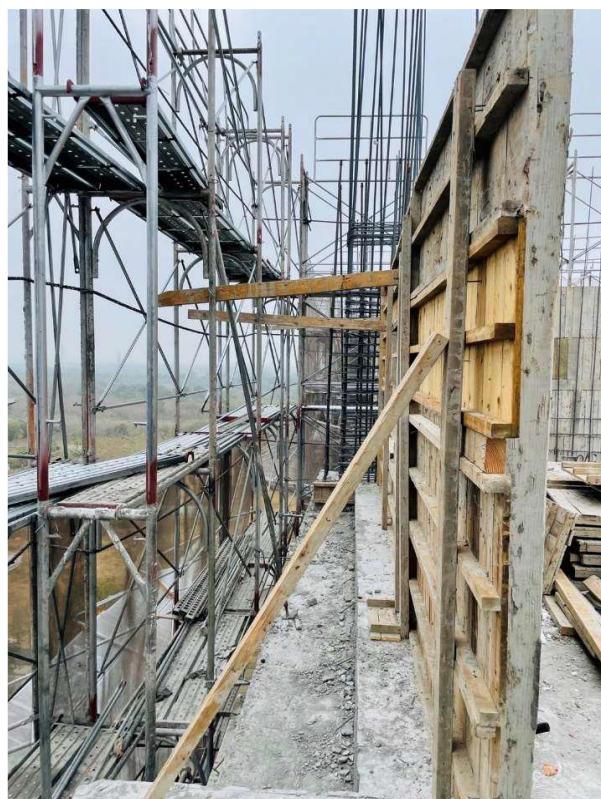
臺南市某建築工地外牆施工架開口部分未有防墜設施，外牆施工架與混凝土模板支撐連接。

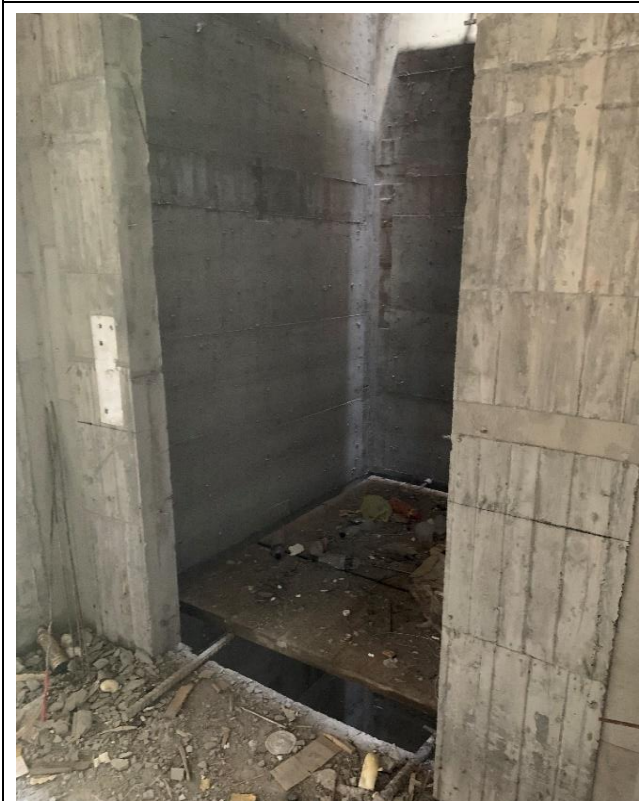
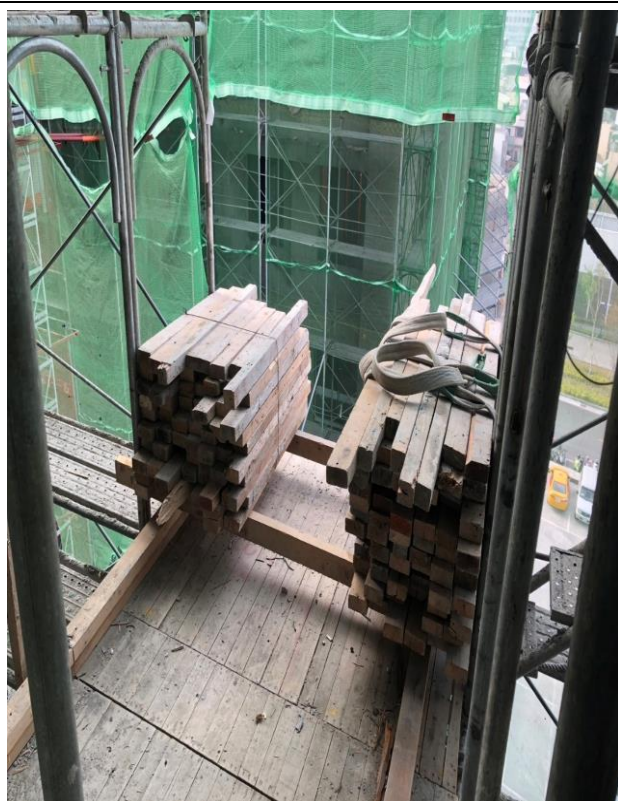
高雄市某建築工地電梯井工作臺未置備施工圖說及強度計算書，外牆吊料平臺未設護欄。

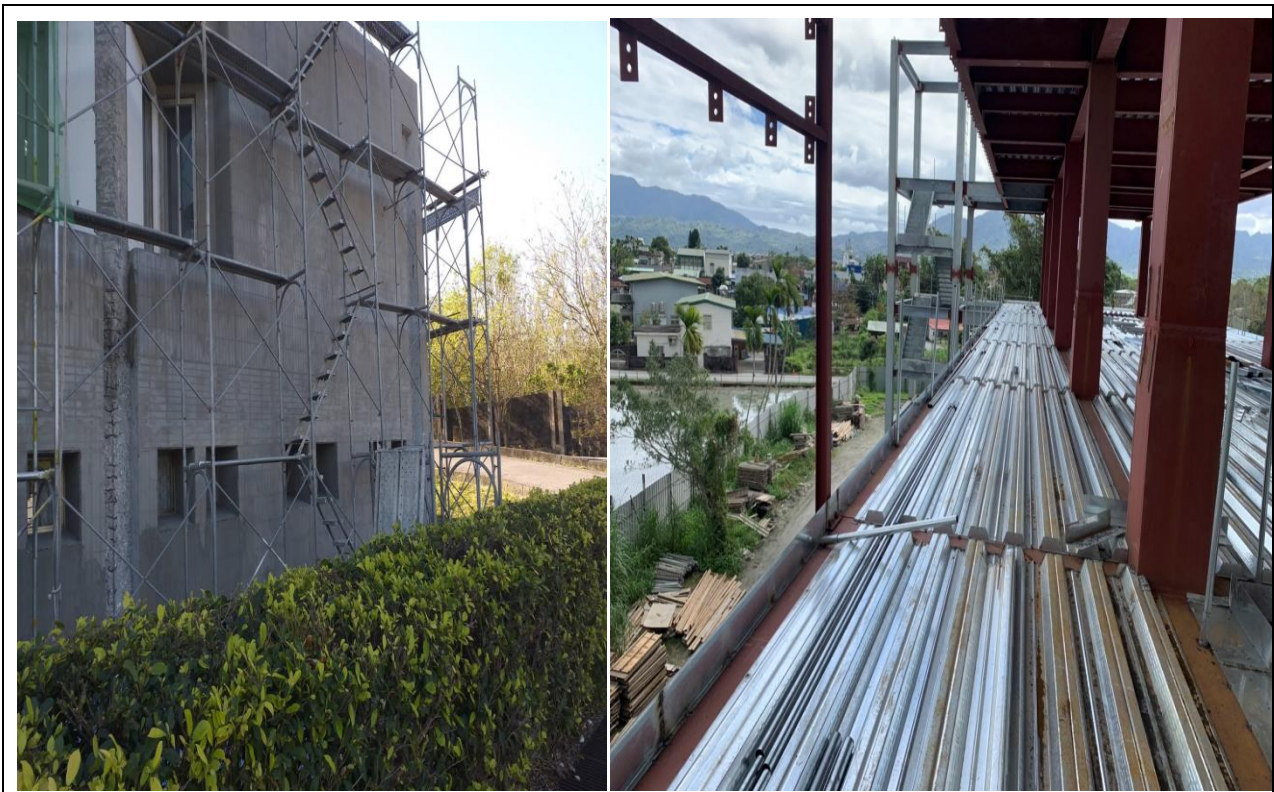
東部某建築工地外牆施工架工作臺及樓板邊緣等未設置護欄。

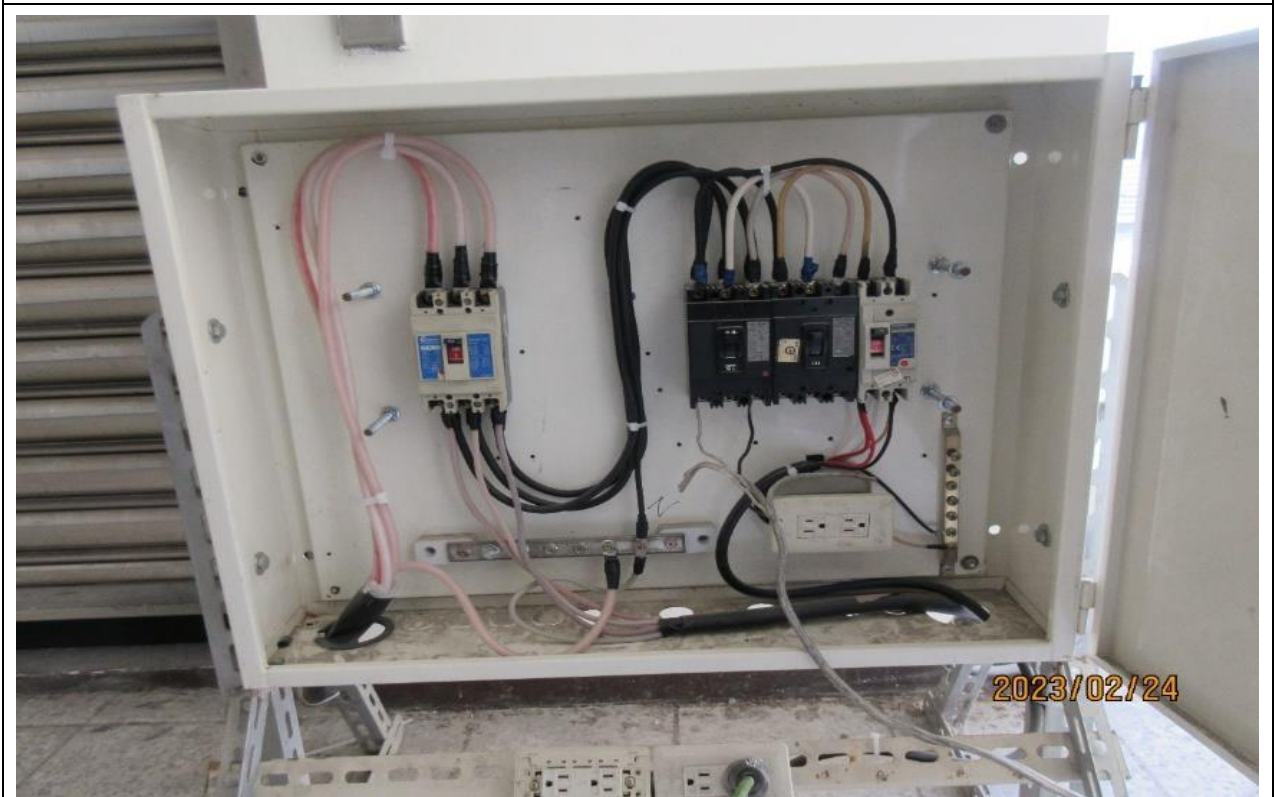
屏東縣某廠房增建工程使用電路未設置漏電斷路器。
