# 從事號誌聯鎖設備維修作業發生鐵路交通事故致死災害

核備文號：104-1022892

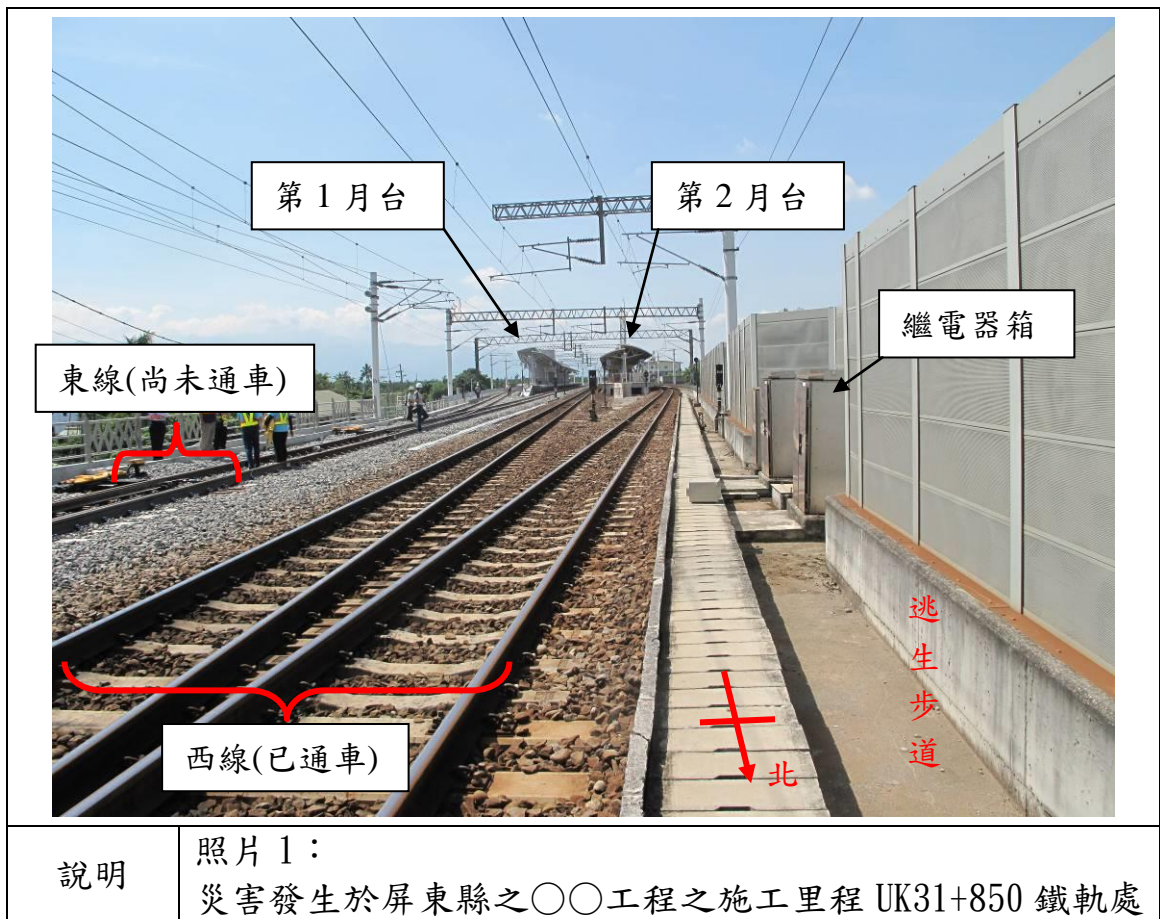
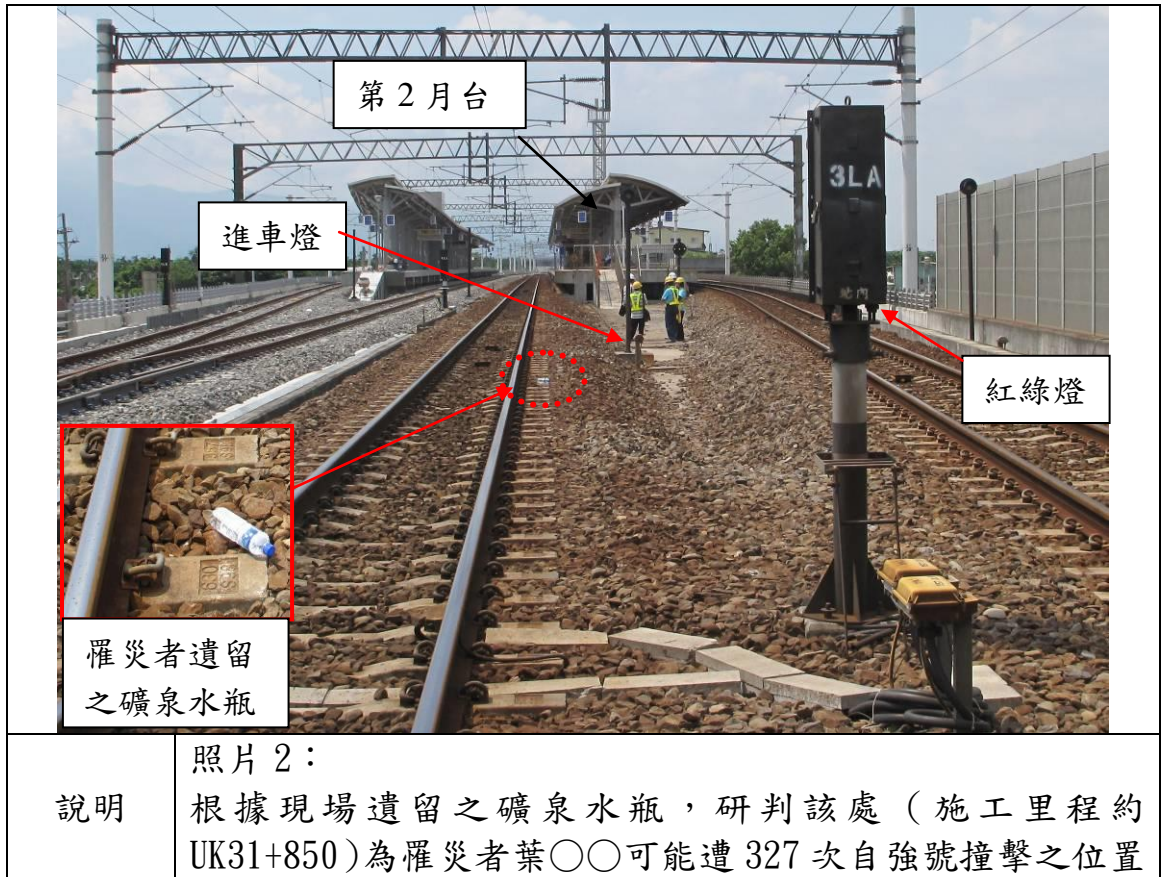
八、現場示意圖或照片：

約 20 時 45 分許，歐員至○○車站與葉罹災者會合，在葉罹災者向行車室報備後，2 人分別由第 1、2 月台下軌道，行走至繼電器箱位置，惟因未向行車室索取繼電器箱鑰匙，葉罹災者則又返回行車室拿取繼電器箱的鑰匙，約 21 時許，○○公司工地主任賴員帶著並聯組自東線施工便梯穿越運行中之西線鐵軌抵達繼電器箱位置後，3 人便開始檢修，約 21 時 40 分葉罹災者為確認訊號是否正常，先行離開該處，欲前往第 2 台月的行車室確認故障情況是否已排除，歐員與賴員留於現場收拾工具，約 21 時 45 分，南下 327 次自強號通過該施工處且鳴氣笛 3~5 秒，此時台鐵○○站副站長蔡員於○○車站行車室前月台進行監視列車通過，發現該列車經過查修點附近有出現小閃光，且聽到「碰」一聲，立即以無線電與該列車司機員聯絡，證實有撞到人，立即通報救護車將被撞勞工葉罹災者送往○○國仁醫院，惟到院已無生命跡象。

(一)直接原因：遭台鐵自強號列車撞擊，導致傷重死亡。

(二)間接原因：於鄰近軌道之場所從事維修作業，而有遭通行於軌道上之車輛碰觸之虞時，未設置於車輛接近作業人員前，能發出電鈴或蜂鳴器等監視警報裝置或配置監視人員。

- 1、機械、設備、器具、原料、材料等物件之設計、製造或輸入者及工程之設計或施工者，應於設計、製造、輸入或施工規劃階段實施風險評估，致力防止此等物件於使用或工程施工時，發生職業災害。(職業安全衛生法第5條第2項)
- 2、雇主於鄰近軌道之場所從事繼電器箱維修作業，為防止軌道機械等碰觸引起之危害，當通行於軌道上之車輛有碰觸勞工之虞時，應設置於車輛接近作業人員前，能發出電鈴或蜂鳴器等監視警報裝置或配置監視人員。(營造安全衛生設施標準第10條之1第2款暨職業安全衛生法第6條第1項)
