1120331 全國勞動檢查機構同步執行營造業勞動檢查照片

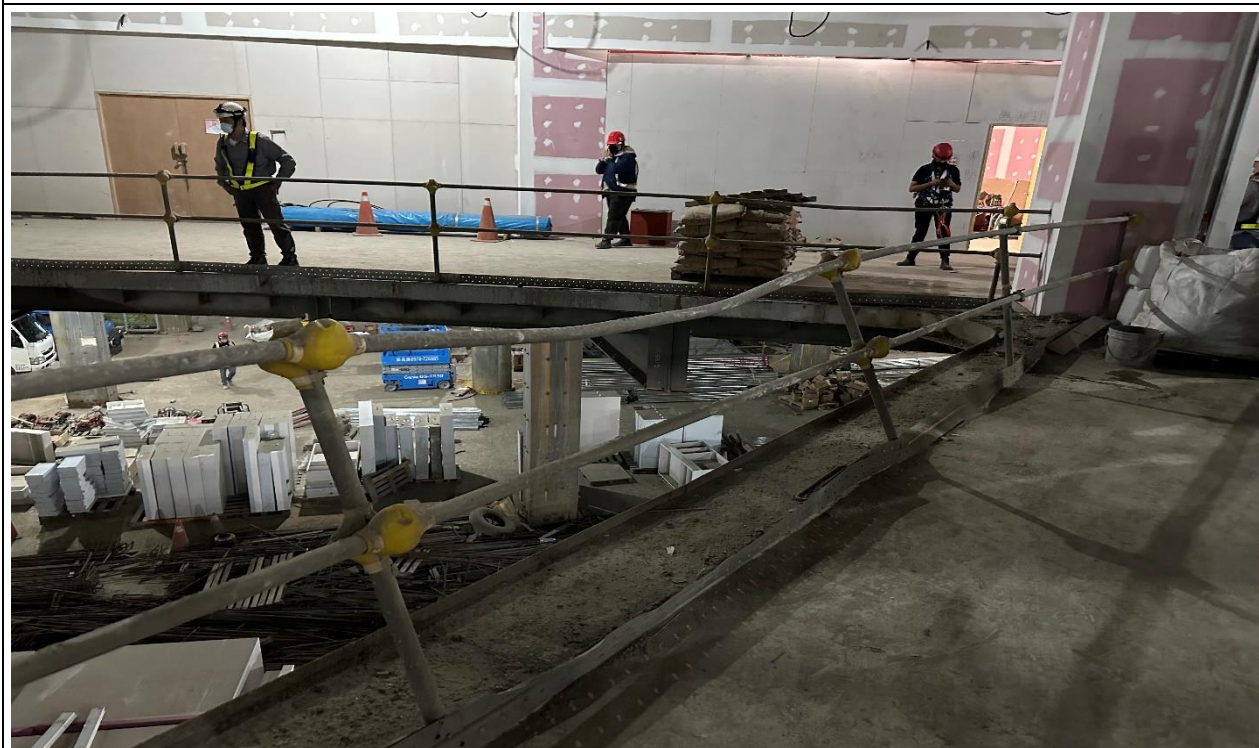
臺北市某建築工地上部結構鄰近開口之護欄明顯變形強度不足，有墜落危險之虞。

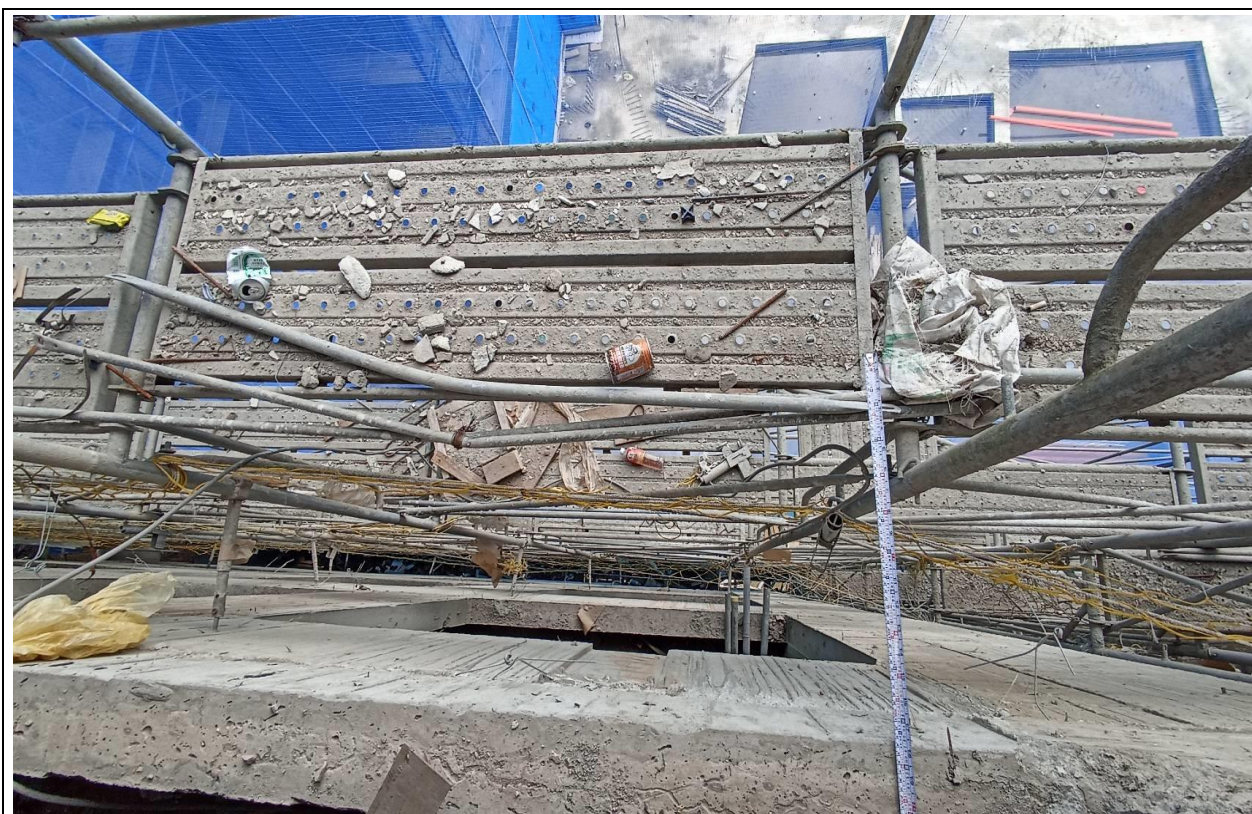
新北市某建築工地地上 5 樓至 8 樓外牆施工架及樓板邊緣開口，未設置護欄或安全網等防墜設施。

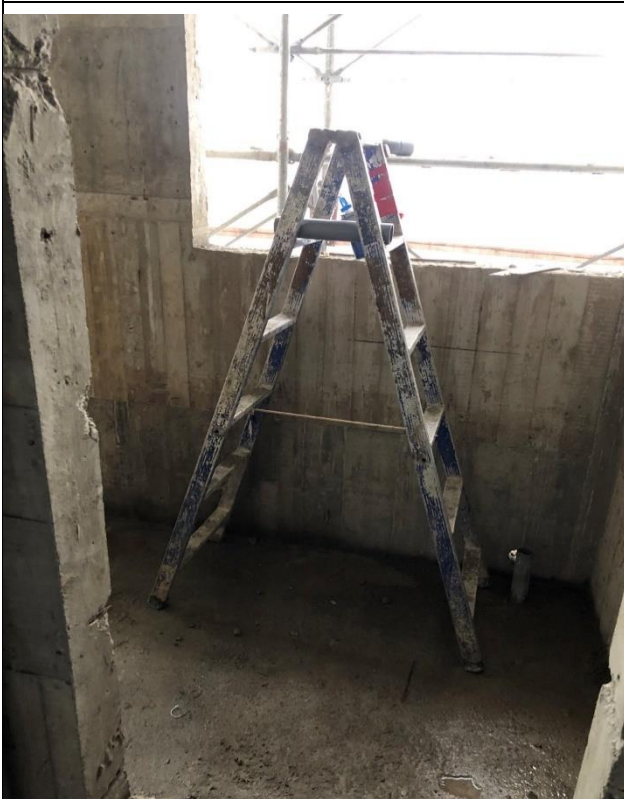
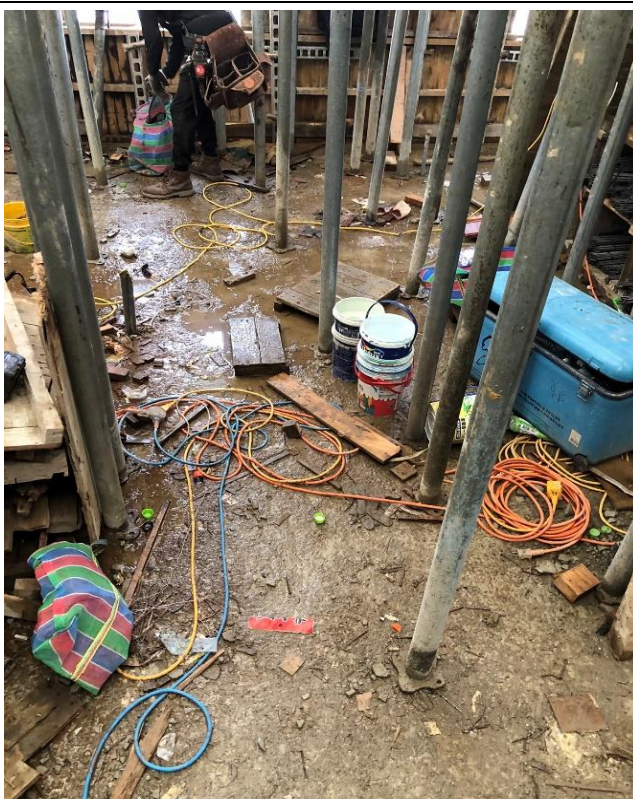
桃園市某建築工地使用不符合規定之合梯(未有固定繫條);另現場使用之電線未架高。

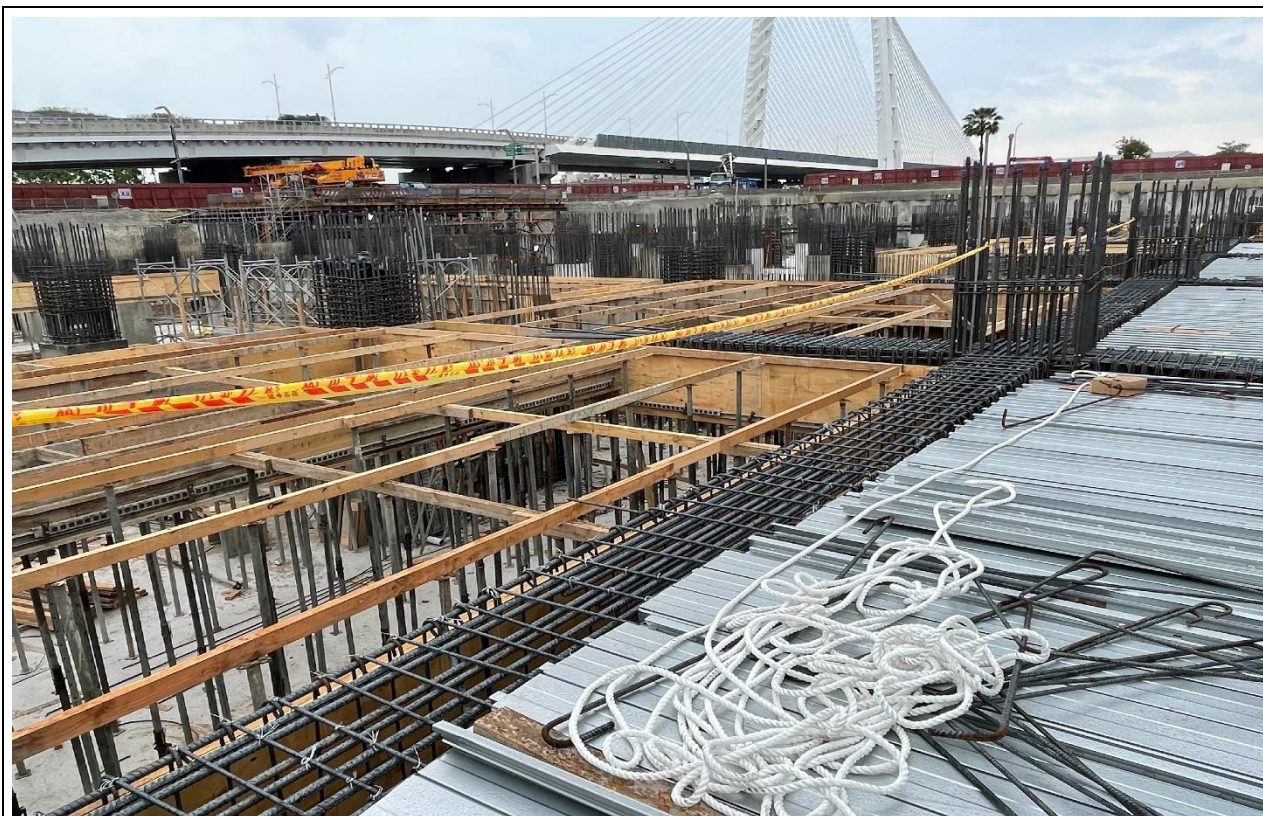
臺中市某大型公共工程樓板開口未設置護欄。

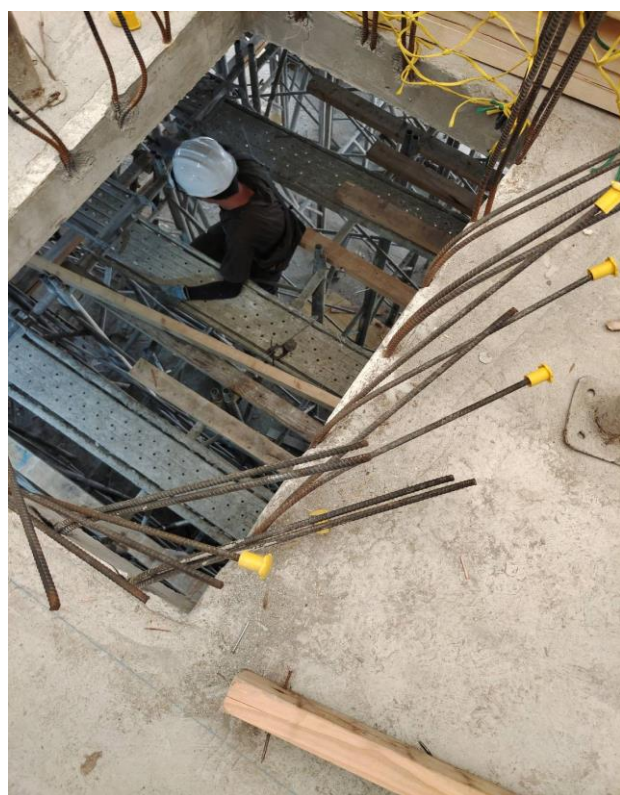
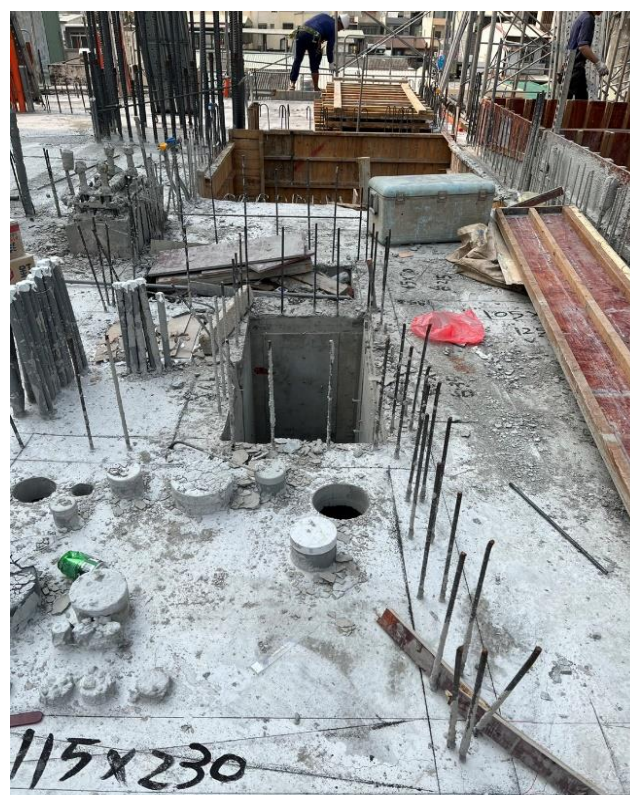
高雄市某建築工地之模板支撐架，未設置使人員安全上下設備；另暴露之鋼筋，未採取彎曲尖端、加蓋或加裝護套等防護設施。

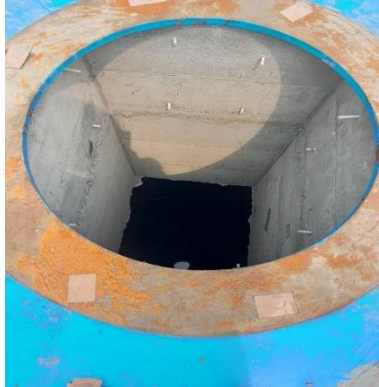
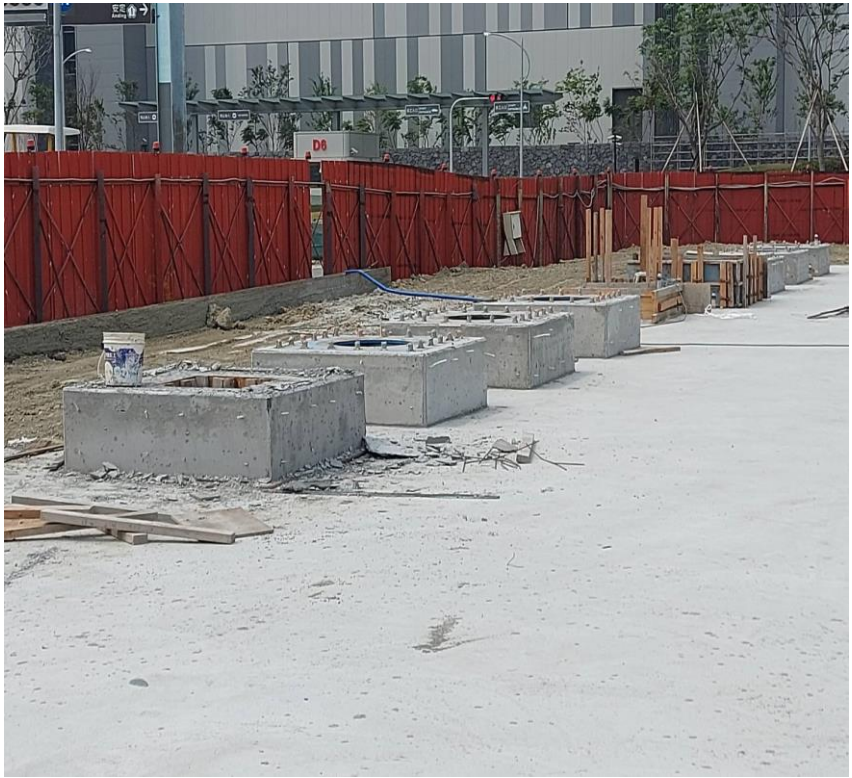
臺南市某科學園區配水池開口部分未設置護欄、護蓋或安全網等防護設施。

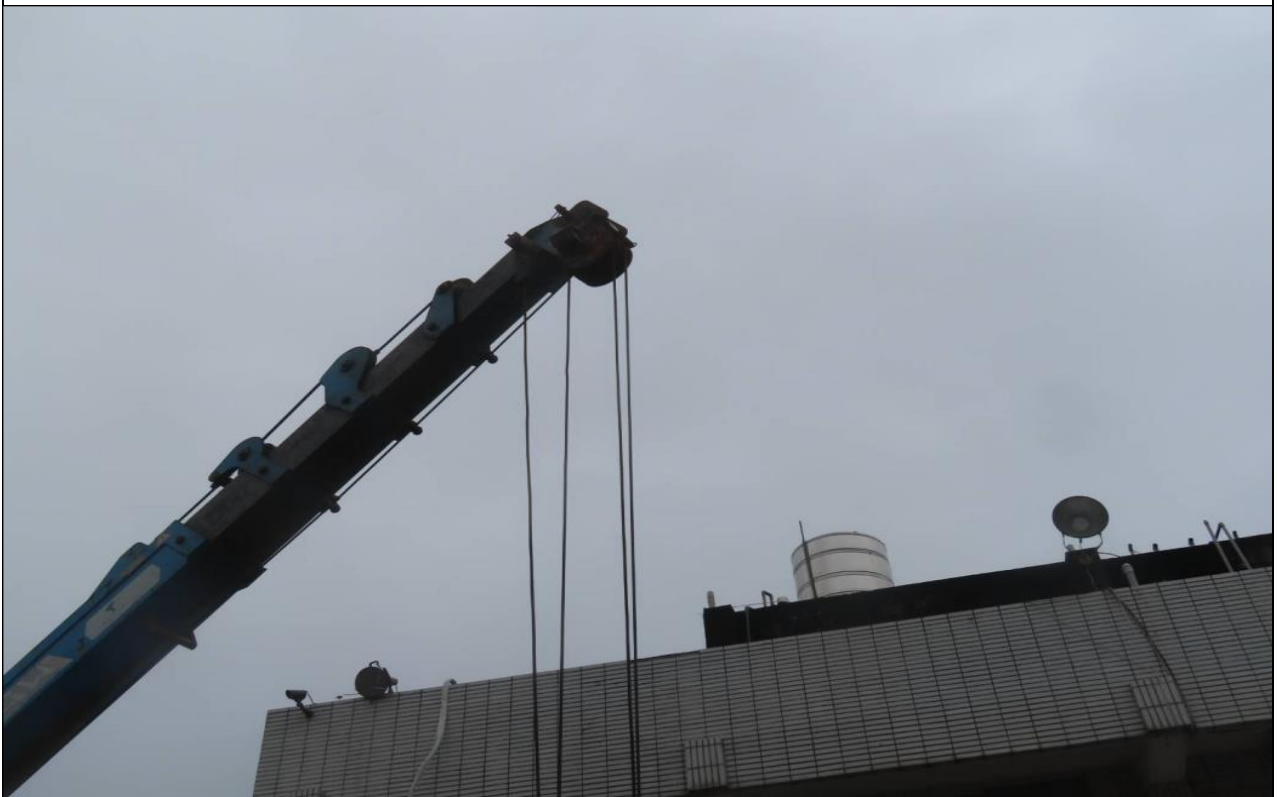
花蓮某廠房工程使用移動式起重機無過捲預防裝置。
