從事鋼筋作業發生墜落致死災害

一、行業分類：整地、基礎及結構工程(4310)

二、災害類型：墜落、滾落(1)

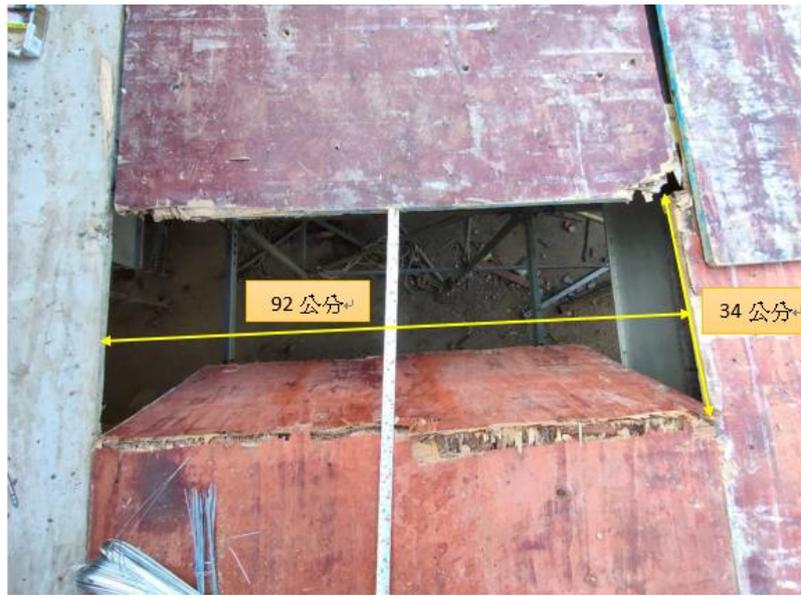
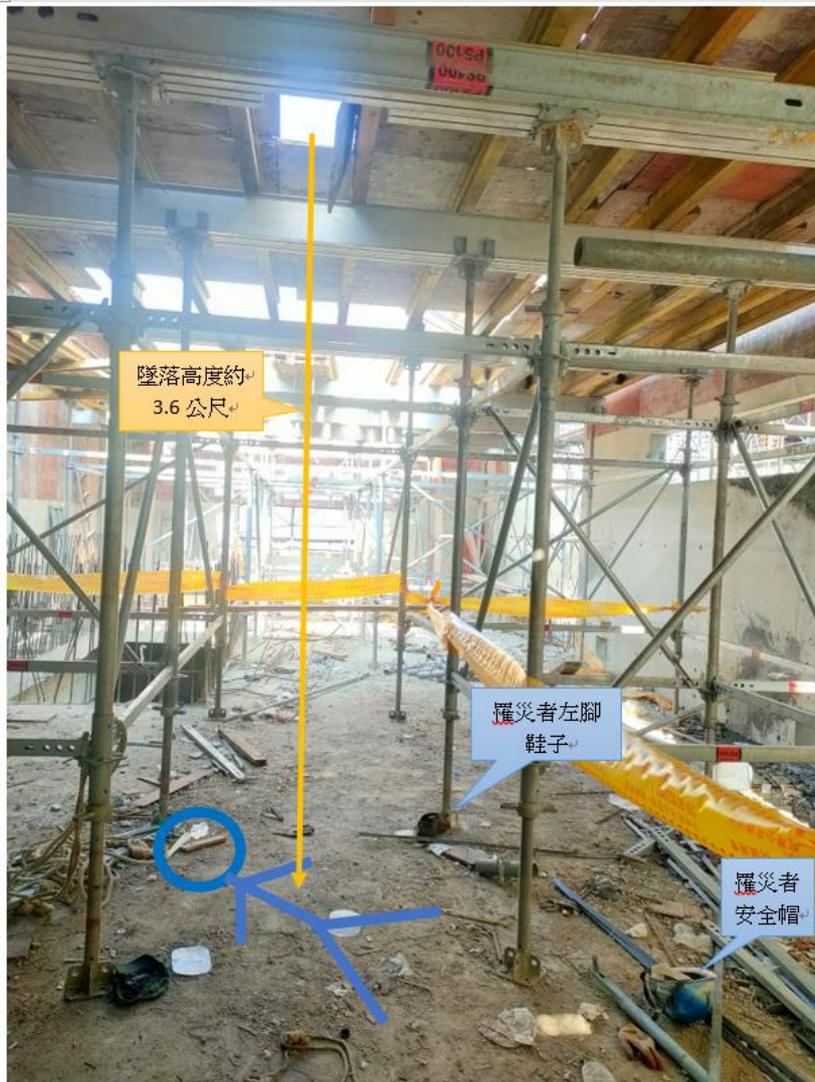
(一)直接原因：罹災者因施工架工作臺木板斷裂開口墜落至5樓樓板，致頭部外傷併顱內出血及中樞神經性休克死亡。

1. 使勞工於高度2公尺以上施工架上從事作業時，未供給足夠強度之工作臺。對於進入營繕工程工作場所作業人員，未提供適當安全帽，並使其正確戴用。

罹災者自斷裂木板開口(約 34 公分寬、92 公分長)墜落至 5 樓樓板，墜落高度約 3.6 公尺。

(一)雇主使勞工於高度2公尺以上施工架上從事作業時，應依下列規定辦理：

一、應供給足夠強度之工作臺。(營造安全衛生設施標準第48條第1項第1款)

(二)雇主對於進入營繕工程工作場所作業人員，應提供適當安全帽，並使其正確戴用。(營造安全衛生設施標準第11條之1)
