# 從事高壓噴射鑽機鑽頭拆除作業發生物體飛落致死災害

核備文號：115-1812411

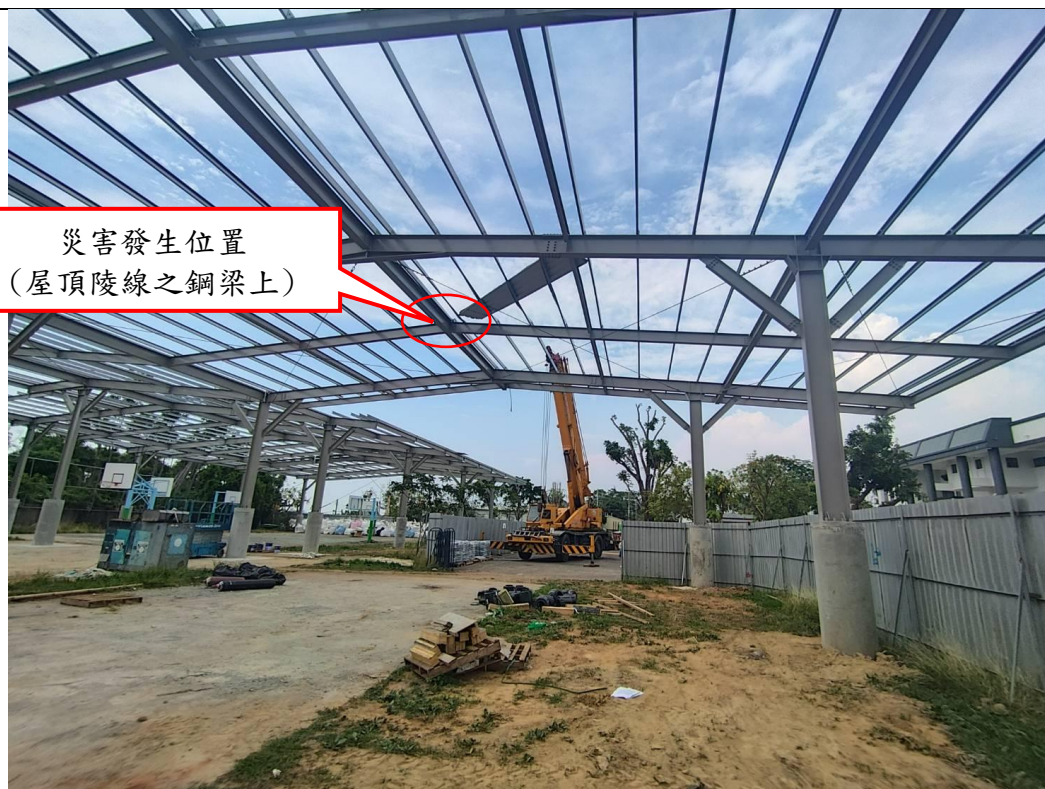
災害發生位置  
(屋頂陵線之鋼梁上)

（二）災害發生於115年5月29日9時15分許，當日8時30分許，東○企業社負責人江\*\*率其所僱勞工江\*\*、邱\*\*、林\*\*共3人至本工地進行風雨球場鋼構屋頂烤漆板分料作業，由林\*\*站於裝載烤漆板之板車上，將原已捆綁在烤漆板兩端之兩條纖維索勾掛於移動式起重機吊具上，再由東○起重工程有限公司所僱勞工董\*\*操作移動式起重機將烤漆板吊運至鋼構屋頂上，由站立於鋼構屋頂上方之江\*\*、邱\*\*進行脫鉤作業，8時45分許，江\*\*、邱\*\*先由風雨球場J\*\*\*\* LINE區域進行烤漆板卸掛作業，於9時10分許已完成該區域四捆烤漆板之卸掛作業，隨即2人便移動至I LINE與4-5LINE位置，先由於板車上之林\*\*利用二條纖維索將烤漆板進行勾掛後，由董\*\*操作移動式起重機將該烤漆板吊至鋼構屋頂上方，並吊運至距江\*\*東邊約2公尺、距屋頂面高度約4公尺空中時，其中靠近江\*\*位置之纖維索突然斷裂，原吊掛中烤漆板傾斜並往江\*\*方向滑動，滑動中又造成另一條纖維索斷裂，整捆烤漆板便掉落撞擊到江\*\*左背部，造成江\*\*內臟外露，並垂坐在屋頂鋼梁上方。

（一）直接原因：罹災者於鋼構屋頂上方從事烤漆板吊掛作業，遭距地面高度12.16公尺之烤漆板（重量525.2公斤）掉落擊中左背部，導致傷重死亡。

照片 1：災害發生於本工程風雨球場鋼構屋頂陵線上。

- (十)雇主對於鋼構之組立、架設、爬升、拆除、解體或變更等(以下簡稱鋼構組配)作業，應指派鋼構組配作業主管於作業現場辦理下列事項：一、決定作業方法，指揮勞工作業。二、實施檢點，檢查材料、工具及器具等，並汰換其不良品。三、監督勞工確實使用個人防護具。四、確認安全衛生設備及措施之有效狀況。五、前二款未確認前，應管制勞工或其他人員不得進入作業。六、其他為維持作業勞工安全衛生所必要之設備及措施。(營造安全衛生設施標準第149條第1項暨職業安全衛生法第6條第1項)
- (十一)雇主對於起重機具之運轉，應於運轉時採取防止吊掛物通過人員上方及人員進入吊掛物下方之設備或措施。(職業安全衛生設施規則第92條第1項暨職業安全衛生法第6條第1項)
- (十二)雇主對於使用……移動式起重機……(以下簡稱起重機具)從事吊掛作業之勞工，應僱用曾受吊掛作業訓練合格者擔任。(起重升降機具安全規則第62條第1項暨職業安全衛生法第6條第1項)
- (十三)雇主對於使用起重機具從事吊掛作業之勞工，應使其辦理下列事項：……二、檢視荷物之形狀、大小及材質等特性，以估算荷物重量，或查明其實際重量，並選用適當吊掛用具及採取正確吊掛方法。……。 (起重升降機具安全規則第63條第2款暨職業安全衛生法第6條第1項)
- (十四)雇主僱用勞工時，應依附表九所定之檢查項目實施一般體格檢查。(勞工健康保護規則第16條第1項暨職業安全衛生法第20條第1項)
- (十五)符合第6條至第8條規定之勞工，投保單位應於本法施行之當日或勞工到職、入會、到訓之當日，列表通知保險人辦理投保手續。…。(勞工職業災害保險及保護法第12條第1項)
