## 從事屋頂修繕工程作業發生墜落致死災害

核備文號：(104) 1041031280

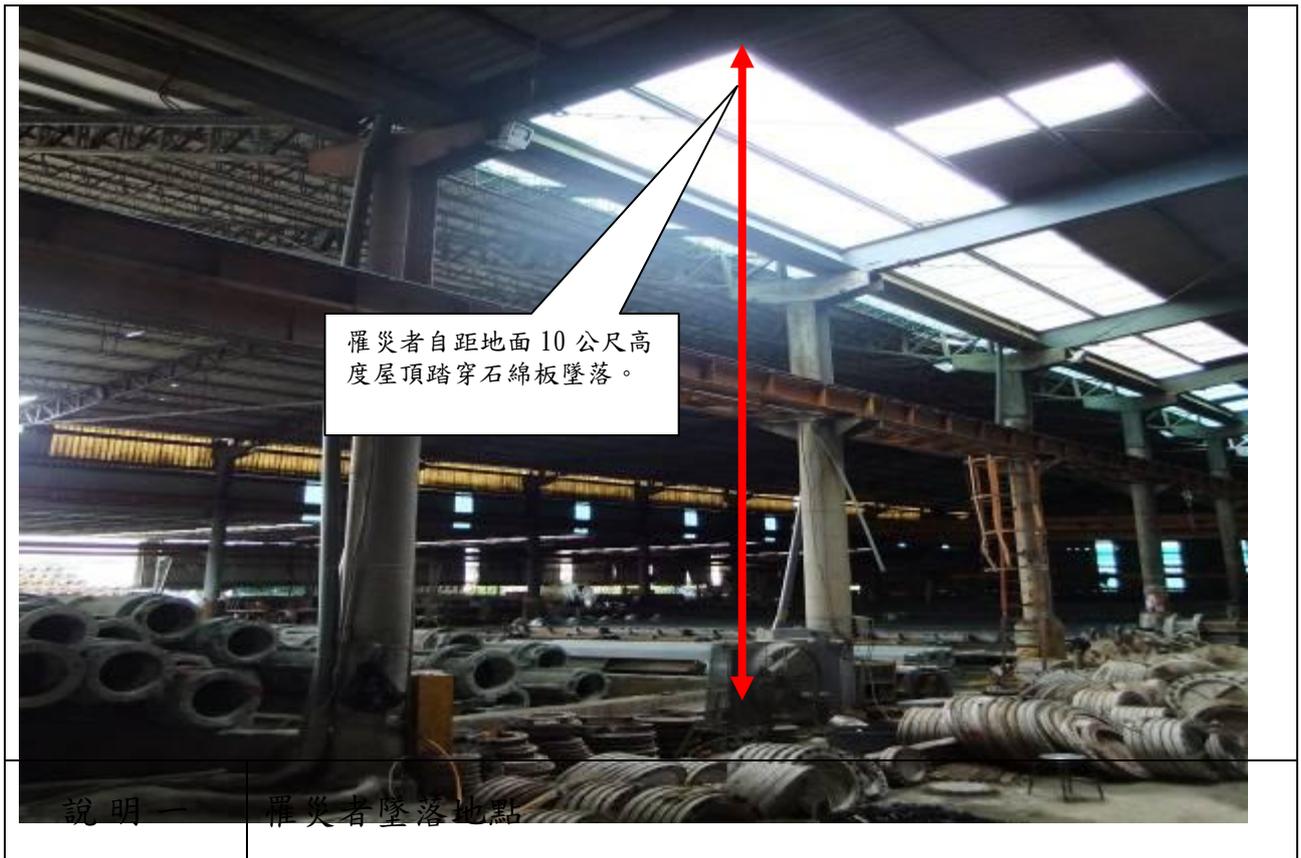
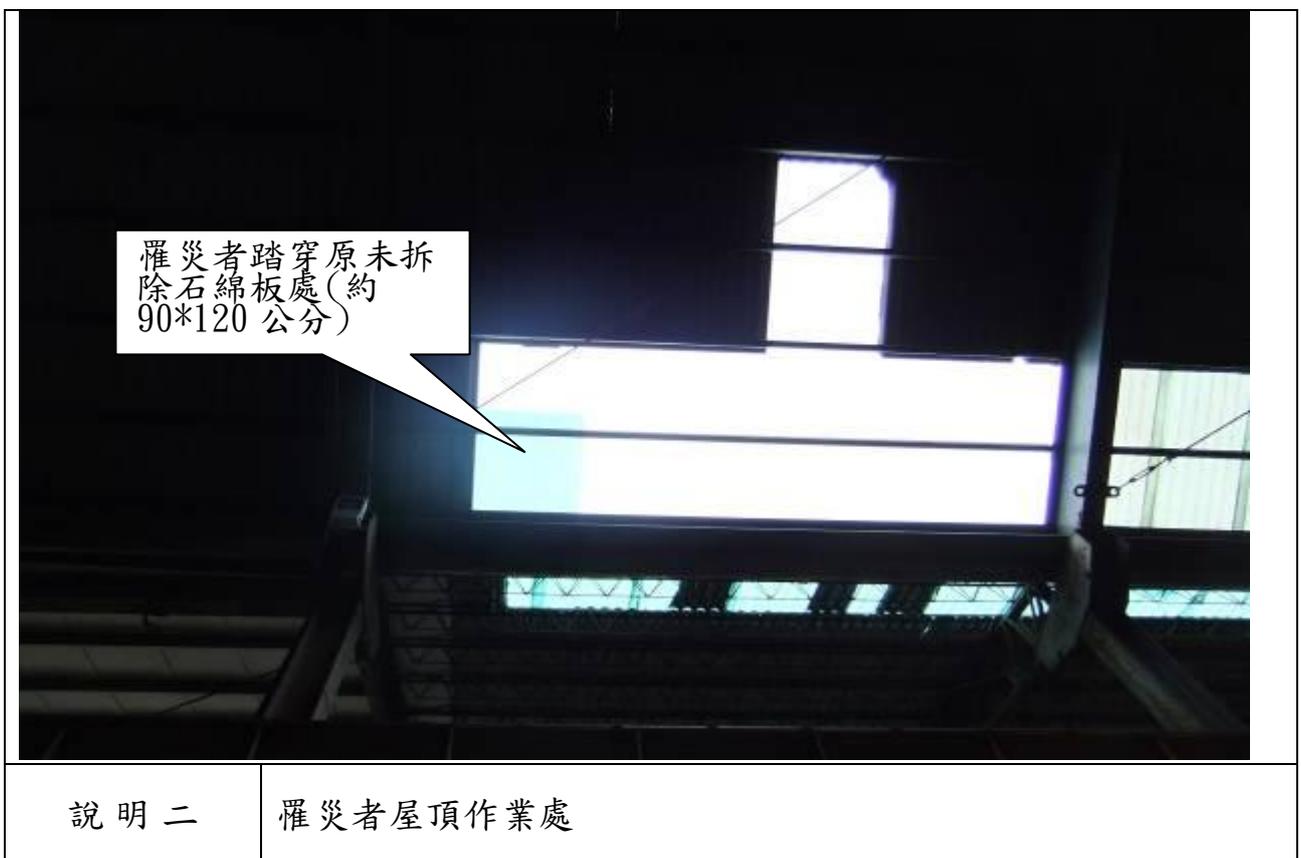
八、現場示意圖或照片：

本災害發生於民國104年8月22日，臺南市○區○路○巷○號，新○股份有限公司，雇主蔡○○再承攬新○股份有限公司屋頂修繕工程，指派罹災者湯○○(以下簡稱湯員)及王○○(以下簡稱王員)等2名勞工至新○股份有限公司B棟屋頂從事修繕作業，約於14時35分許，王員正在拆除屋頂石綿板，湯員於王員左後方推運塑膠浪板至王員工作處給其鋪設使用，王員拆完石綿板後叫湯員將塑膠浪板推過來時，回頭看見湯員已重心不穩往前踏穿未拆完之石綿板，湯員直接自10公尺高屋頂墜落，當時新晟水泥製品股份有限公司廠內人員聽見聲響立即前往查看，並叫救護車將湯員送往奇美醫療財團法人柳營奇美醫院急救，但到院時已無心跳呼吸，傷重死亡。

勞工湯○○於新○股份有限公司B棟屋頂從事石綿板屋頂修繕作業，因未規劃安全通道，於屋架上設置適當強度且寬度在三十公分以上之踏板、未於屋架下方可能墜落之範圍裝設堅固格柵或安全網等防墜設施，未指定專人指揮或監督勞工作業，加上作業期間雇主未使勞工確實使用安全帶、安全帽及其他必要之防護具，致使罹災者屋頂作業時，因搬運塑膠浪板重心不穩，不慎踏穿屋頂石綿板，自距地面10公尺高之屋頂墜落地面，導致傷重死亡。

(一)直接原因：自距地面高度10公尺屋頂墜落至地面，導致傷重死亡。

- 1、勞工於石綿板屋頂從事修繕作業時，未規劃安全通道、未於屋架上設置適當強度且寬度在三十公分以上之踏板、未於屋架下方可能墜落之範圍，裝設堅固格柵或安全網等防墜設施、未指定專人指揮或監督勞工作業。
- 2、雇主對於在高度二公尺以上之高處作業，勞工有墜落之虞者，未使勞工確實使用安全帶、安全帽及其他必要之防護具。

- (一) 雇主應依事業規模設置職業安全衛生人員。(職業安全衛生管理辦法第3條暨職業安全衛生法第23條第1項)
- (二) 雇主應訂定自動檢查計畫實施自動檢查。(職業安全衛生管理辦法第79條暨職業安全衛生法第23條第1項)
- (三) 雇主對新僱勞工或在職勞工於變更工作前，應使其接受適於各該工作必要之一般安全衛生教育訓練。(職業安全衛生教育訓練規則第16條第1項暨職業安全衛生法第32條第1項)
- (四) 雇主應訂定安全衛生工作守則向勞動檢查機構報備。(職業安全衛生法第34條第1項)
- (五) 雇主應依其事業規模、性質，訂定職業安全衛生管理計畫，執行規定之事項。……於勞工人數在三十人以下之事業單位得以執行紀錄或文件代替職業安全衛生管理計畫。(職業安全衛生管理辦法第12條之1暨職業安全衛生法第23條第1項)
- (六) 雇主對勞工於以石綿板、鐵皮板、瓦、木板、茅草、塑膠等材料構築之屋頂或於以礦纖板、石膏板等材料構築之夾層天花板從事作業時，為防止勞工踏穿墜落，應採取下列設施：一、規劃安全通道，於屋架上……設置適當強度且寬度在三十公分以上之踏板。二、於屋架……下方可能墜落之範圍，裝設堅固格柵或安全網等防墜設施。三、指定專人指揮或監督該作業。(職業安全衛生設施規則第227條第1項第1、2、3款暨職業安全衛生法第6條第1項)
- (七) 雇主對於在高度二公尺以上之高處作業，勞工有墜落之虞者，應使勞工確實使用安全帶、安全帽及其他必要之防護具。(職業安全衛生設施規則第281條第1項暨職業安全衛生法第6條第1項)
- (八) 事業單位以其事業之全部或一部分交付承攬時，應於事前告知該承攬有關其事業工作環境、危害因素暨本法及有關安全衛生規定應採取之措施。承攬人就其承攬之全部或一部分交付再承攬時，承攬人亦應依前項規定告知再承攬人。(職業安全衛生法第26條第1、2項)
