勞工從事真空爐內隔熱板更換作業發生被夾災害致死職業災案

一、行業分類：金屬熱處理業（2543）

二、災害類型：被夾（7）

三、媒介物：爐、窯等(真空爐)（341）

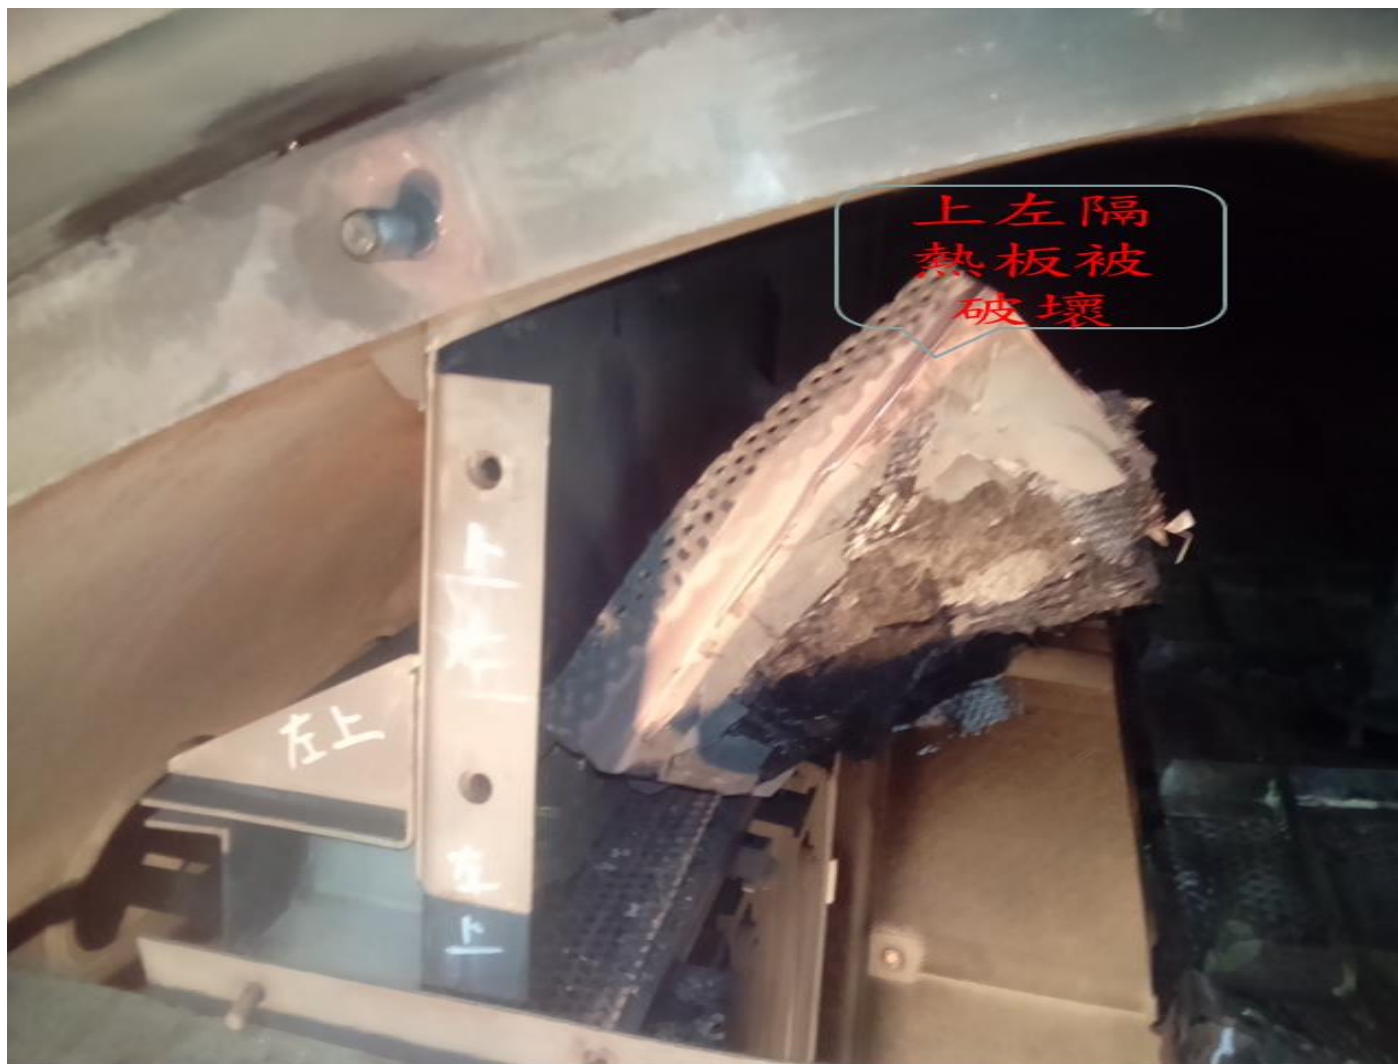
八、現場示意圖或照片：

107年11月27日14時51分許，罹災者徐○○呼喊聲，趕至VF-04真空爐現場，發現罹災者徐○○站立於真空爐加熱室，頸部被夾於真空爐加熱室上左隔熱板與上中隔熱板之間，而雙手放在上中隔熱板上方，約14時53分許業務部經理劉○○也趕至VF-04真空爐現場，按下VF-04真空爐緊急停止按鈕，但無法將罹災者徐○○搶救脫困，約15時10分許消防人員趕至VF-04真空爐現場，破壞VF-04真空爐加熱室上左隔熱板及氣壓缸之連桿，再將罹災者徐○○從真空爐加熱室救出，後送到中壢新醫院後急救不治死亡。

研判災害發生可能為107年11月27日14時51分許，罹災者徐○○於真空爐電源開著的狀況下，從事上中隔熱板之更換作業，先從控制盤手動操作將6個隔熱板都打開，後拆下上中隔熱板氣壓缸連桿驅動用的氣源軟管，再進入真空爐內用手拉下上中氣壓缸連桿(其隔熱板已置於加熱室頂部)，因連桿被下拉為閉合情形(電源開啟的狀態)，使可程式控制器(PLC)檢測出上中隔熱板氣壓缸連桿位置未在全開情形下，而發生所有隔熱板全部閉合，造成罹災者徐○○頸部被夾於上中央隔熱板與上左隔熱板之間，致呼吸道氣流阻滯而呼吸性休克死亡。

1、直接原因：罹災者徐○○從事編號VF-04之真空爐修理作業，頸部被夾於上中隔熱板與上左隔熱板之間，致呼吸道氣流阻滯而呼吸性休克死亡。

不安全狀況：真空爐修理作業時未停止相關機械運轉。

- 1、雇主對於機械之掃除、上油、檢查、修理或調整有導致危害勞工之虞者，應停止相關機械運轉及送料。…(職業安全衛生設施規則第 57 條第 1 項暨職業安全衛生法第 6 條第 1 項)
