# 110年重大 職業災害案例

本署針對年度重大職業災害，彙整各勞動檢查機構執行職災調查後撰擬之重大職業災害報告書，並選列編輯年度重要代表性實例。110年度重大職業災害類型以墜落、滾落最多，其次分別為物體倒崩塌，被夾捲與感電，相關預防重點如下述，請事業單位及社會大眾詳加參考應用。

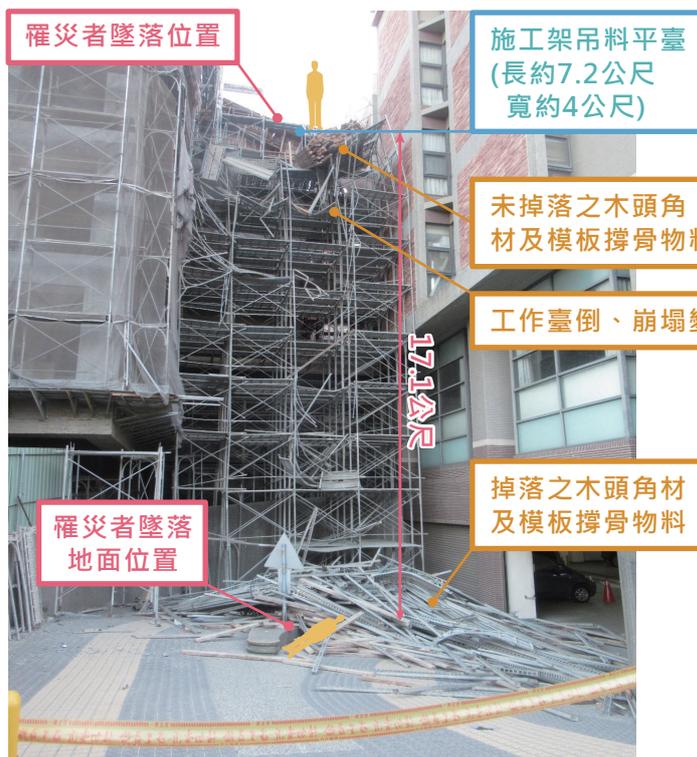
110年1月19日罹災者從事模板材料搬運及堆放作業，於工地5樓施工架吊料平臺上堆放木頭角材及模板撐骨物料，因堆放物料超重，造成施工架吊料平臺傾斜變形而崩塌，致該員隨物料一起墜落地面，墜落高度約17.1公尺，經送醫急救，仍傷重不治死亡。

罹災者於高度約17.1公尺之施工架吊料平臺，因堆放材料重量為14.305公噸重超過該施工架吊料平臺容許最大載重13.162公噸重，工作臺倒崩塌致墜落地面，造成頭部外傷，致顱骨碎裂骨折死亡。

罹災者隨掉落之木頭角材及模板撐骨物料一起墜落地面相關位置。

- 一、對於進入營繕工程工作場所作業人員，應提供適當安全帽，並使其正確戴用。
- 二、對於施工架上物料之運送、儲存及荷重之分配，應依下列規定辦理：
  - 一、...
  - 二、施工架上之載重限制應於明顯易見之處明確標示，並規定不得超過其荷重限制及應避免發生不均衡現象。
- 三、對於模板支撐組配、拆除（以下簡稱模板支撐）作業，應指派模板支撐作業主管於作業現場辦理下列事項：
  - 一、決定作業方法，指揮勞工作業。
  - ...
  - 三、監督勞工確實使用個人防護具。
  - 四、確認安全衛生設備及措施之有效狀況。

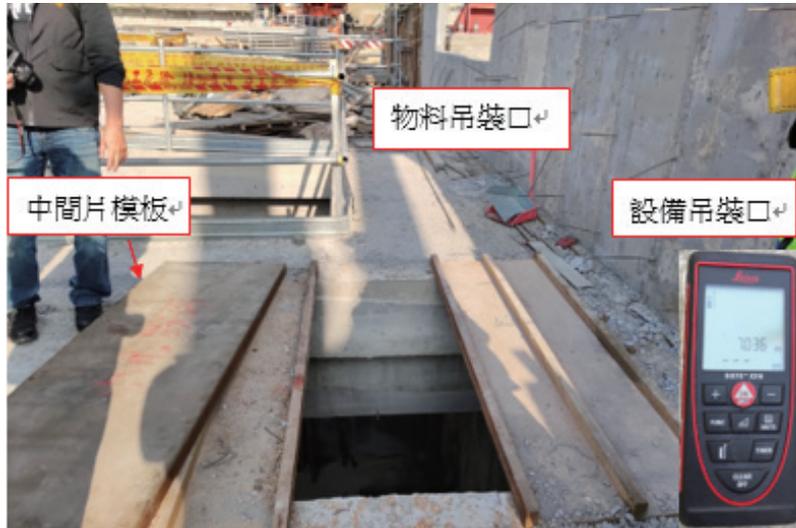
罹災者當日工作內容為整理模板，作業區域臨近設備吊料開口，該開口以三片模板為護蓋，位於中間之模板僅以不明顯暗紅色標示警語，作業時難以識別，另該開口有堆放物料，研判罹災者於該區域獨自作業時，因開口位於中間之模板未固定、已掀起或整理物料時誤掀護蓋，致從該開口踩空從地面墜入調節池7公尺深開口，造成背部挫傷併顱內出血死亡。

- ▶ 中間模板未固定，開口177x70公分，深度7公尺。

- 一、對於高度2公尺以上之工作場所，勞工作業有墜落之虞者，應訂定墜落災害防止計畫。
- 二、設置之護蓋，應依下列規定辦理：...二、應以有效方法防止滑溜、掉落、掀起或移動。...六、臨時性開口處使用之護蓋，表面漆以黃色並書以警告訊息。
- 三、對於磚、瓦、木塊、管料、鋼筋、鋼材或相同及類似營建材料之堆放，應置放於穩固、平坦之處，整齊緊靠堆置，其高度不得超過1.8公尺，儲存位置鄰近開口部分時，應距離該開口部分2公尺以上。

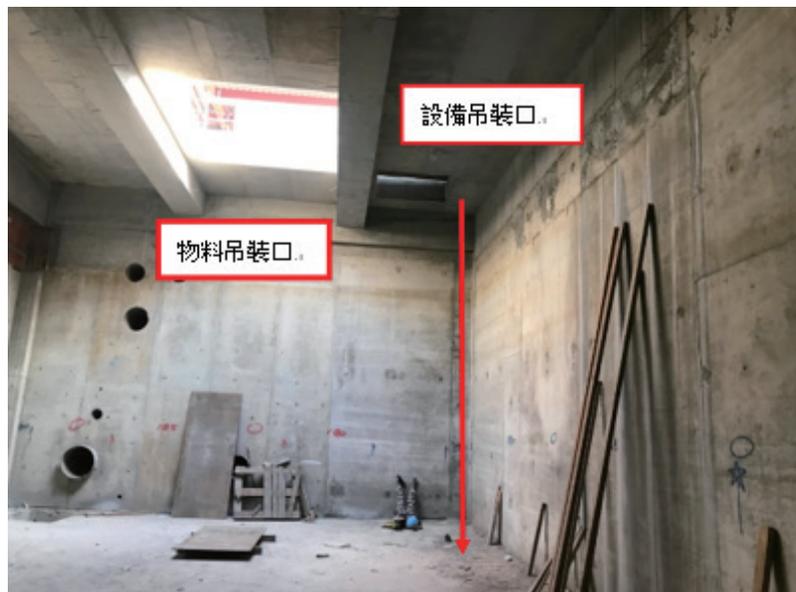
- ▶ 罹災者墜落於設備吊裝口正下方。

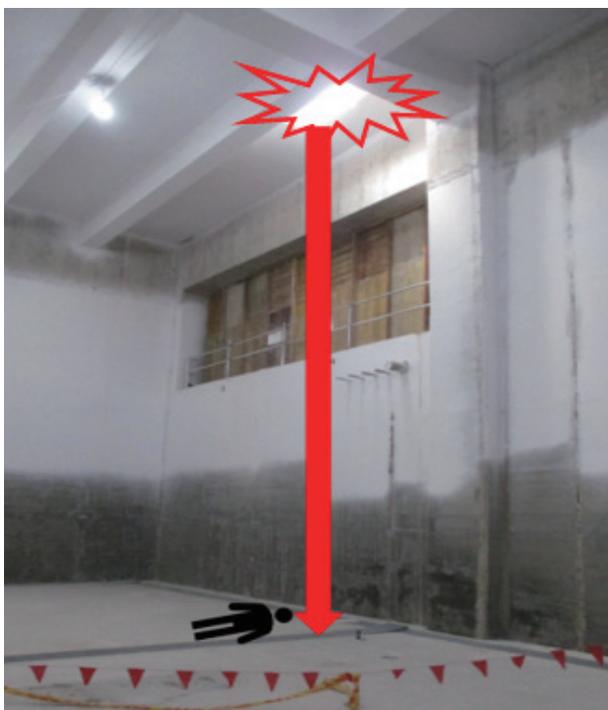
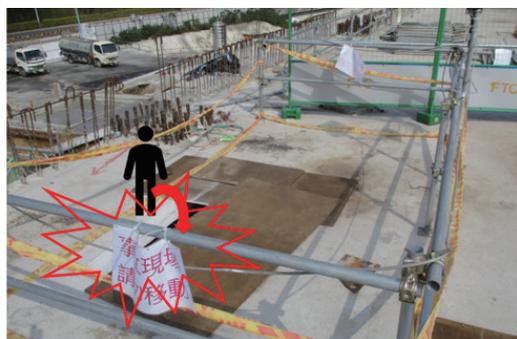
罹災者於工地1樓樓板實施整理整頓作業時，跨越護欄內移除開口之上方模板及枕木，且安全帶未勾掛身上之背負式安全帶，不慎從1樓樓板開口處墜落至地下2樓，高差約9.285公尺，導致頭部及胸部鈍力損傷造成死亡。

- ▲ 事故模擬相對位置及現場照片。  
事發當時離災者進行及就送醫並立即針對該區域進行管制。

對於高度2公尺以上之屋頂、鋼梁、開口部分、階梯、樓梯、坡道、工作臺、擋土牆、擋土支撐、施工構臺、橋梁墩柱及橋梁上部結構、橋臺等場所作業，勞工有遭受墜落危險之虞者，應於該處設置護欄、護蓋或安全網等防護設備。

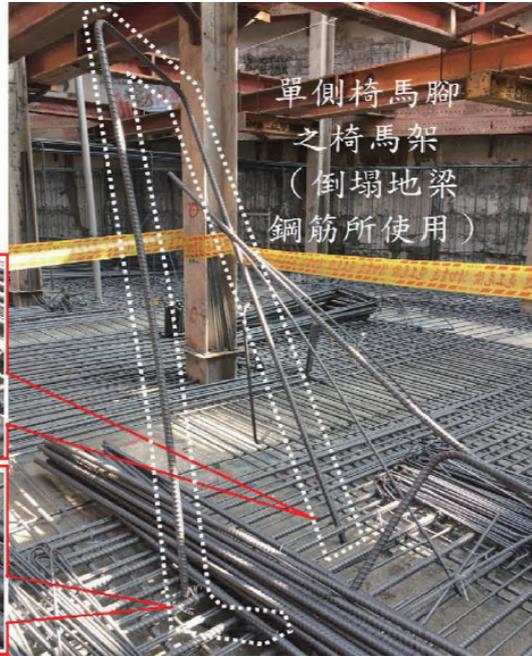
筏基地樑鋼筋2側內部腰筋尚未組立，未設置足夠縱向交叉斜撐或拉桿與椅馬架鋼筋，該筏基地樑之椅馬架鋼筋僅於單側設置#5斜撐筋、椅馬架鋼筋僅有單側椅馬腳等因素，無法提供該地樑鋼筋由北向南之有效縱向抵抗力量，又該倒塌地樑鋼筋重量達23公噸，總長約37公尺，未與南側連續壁地樑鋼筋及連續壁預留鋼筋確實連結，所有倒塌地樑鋼筋連接結點均以#20鐵線綁紮，整體結構亦未經專人設計檢核其防止倒塌穩定性並繪製施工圖說按圖施作，原屬不穩定之結構狀況，另筏基地樑鋼筋未先設置防止該地樑鋼筋倒塌安全設施，即使鋼筋作業人員攀爬至頂面及進入地樑鋼筋內部從事作業，因相關作業人員於鋼筋頂面及內部作業，造成北側集中受力或因其他外力碰撞造成地樑鋼筋倒塌，勞工被壓砸導致2死4傷。

▶ 倒塌地梁鋼筋所使用椅馬架為#10椅馬架，其呈字型並僅單側具有椅馬腳，以致南北縱向抵抗能力不足，地梁鋼筋由南往北倒塌。

- 一、勞工於下列有發生倒塌、崩塌之虞之場所作業時，應有防止發生倒塌、崩塌之設施：...二、構造物或其他物體之上方、內部或其周邊。
- 二、從事鋼筋混凝土之作業時，應依下列規定辦理：...六、構結牆、柱、墩基及類似構造物之直立鋼筋時，應有適當支持；其有傾倒之虞者，應使用拉索或撐桿支持，以防傾倒。...

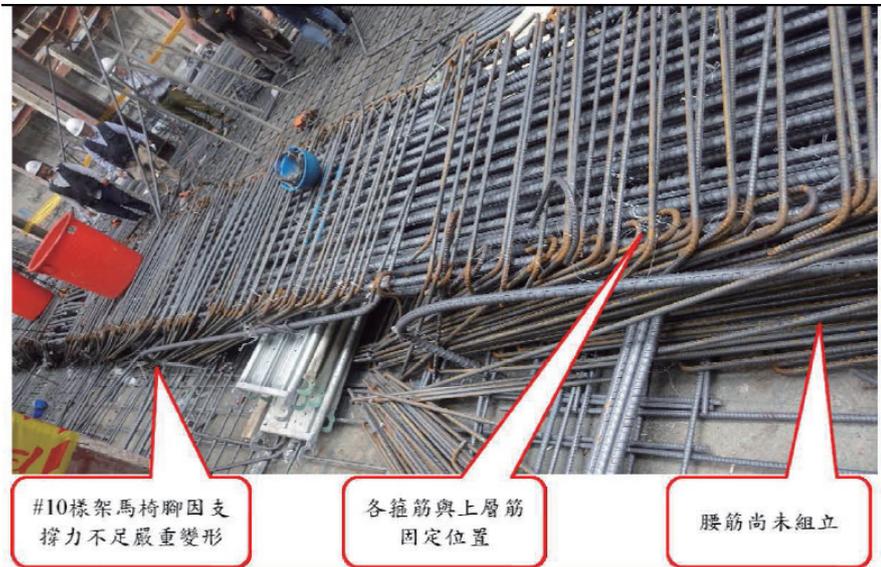
▶ #10椅馬架共計15支，椅馬腳因支撐力不足倒塌嚴重變形。椅馬架設置間距、斜撐筋綁紮之高度及角度，皆由券工以工作經驗自行設置。

#10樣架馬椅腳因支撐力不足嚴重變形

腰筋尚未組立

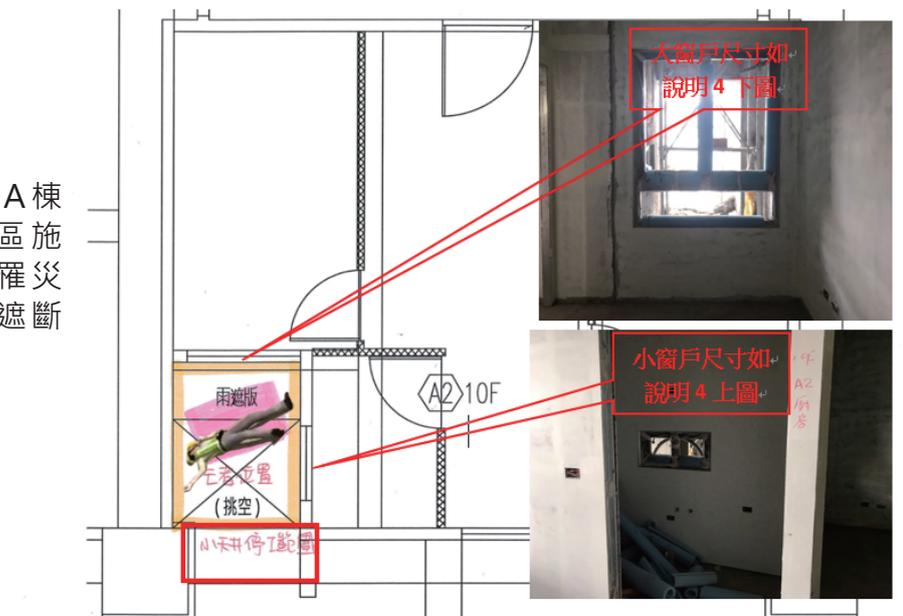
罹災者受指派於A棟10至15樓進行環境清潔作業，範圍包括室內、梯間、外露梁及天井區雨遮板等部分的泥作土石與垃圾清理，由15樓往低樓層清潔至13樓天井區雨遮板時，因A棟A2戶天井區施工架內側與雨遮板間之開口未設置長條防墜網或延伸踏板，致罹災者於13樓之施工架與雨遮板間開口墜落於10樓遮斷板，最後因中樞神經性併出血性休克死亡，直至同年4月10日被發現遺體。

事故發生在工地A棟A2戶10樓天井區施工架遮斷板處，罹災者被發現倒臥在遮斷板上。

- 一、於高度2公尺以上之屋頂、鋼梁、開口部分、階梯、樓梯、坡道、工作臺、擋土牆、擋土支撐、施工構臺、橋梁墩柱及橋梁上部結構、橋臺等場所作業，勞工有遭受墜落危險之虞者，應於該處設置護欄、護蓋或安全網等防護設備。
- 二、對下列事項應有符合規定之必要安全衛生設備及措施：一、...五、防止有墜落、物體飛落或崩塌等之虞之作業場所引起之危害。...

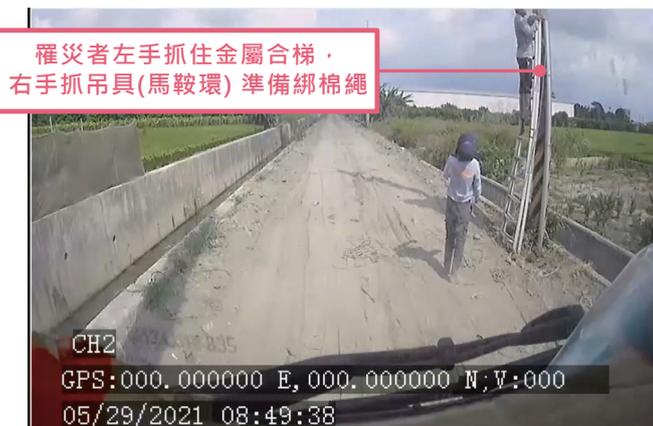
罹災者站在離地面1.8公尺之鋁合梯上(鋁合梯合併梯腳著地)，左手抓住鋁合梯，右手抓著移動式起重機之吊具並將其拉到鋁合梯位置準備與棉繩銜接時，移動式起重機捲揚鋼索碰觸到11.4KV架空高壓電纜線路形成感電迴路，致罹災者發生感電墜落地面，墜落高度約1.8公尺，造成高壓電擊燒灼傷，休克死亡。

罹災者左手抓住金屬合梯，  
右手抓吊具(馬鞍環)準備綁棉繩

◀ 罹災者發生感電情形

- 一、機械、設備、器具、原料、材料等物件之設計、製造或輸入者及工程之設計或施工者，應於設計、製造、輸入或施工規劃階段實施風險評估，致力防止此等物件於使用或工程施工時，發生職業災害。
- 二、勞工於架空電線或電氣機具電路之接近場所從事工作物之裝設、解體、檢查、修理、油漆等作業及其附屬性作業或使用車輛系營建機械、移動式起重機、高空工作車及其他有關作業時，該作業使用之機械、車輛或勞工於作業中或通行之際，有因接觸或接近該電路引起感電之虞者，雇主除應使勞工與帶電體保持規定之接近界限距離外，並應設置護圍、或於該電路四周裝置絕緣用防護裝備等設備或採取移開該電路之措施。但採取前述設施顯有困難者，應置監視人員監視之。
- 三、對於移動式起重機，為防止其作業中發生...感電等危害，應事前調查該起重機作業範圍之...作業空間...，並適當決定下列事項及採必要措施：
  - 一、移動式起重機之作業方法、吊掛方法...

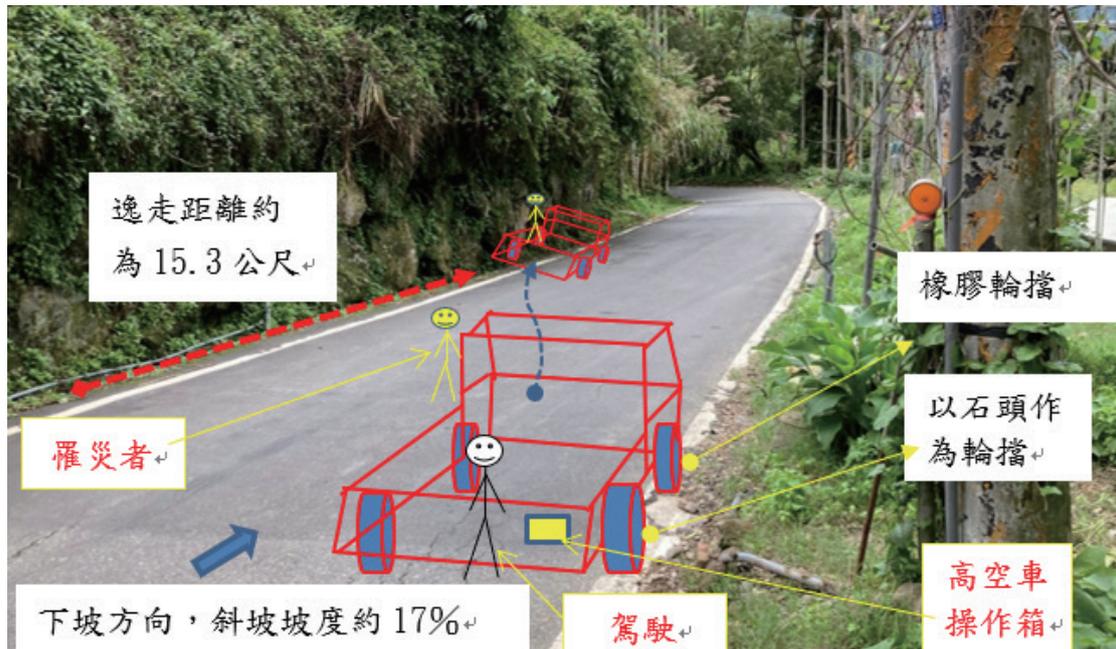
雇主使勞工使用高空車從事作業，未於事前依作業道路場所之斜坡狀況訂定包括停放、收車撤場及防逸走作業方式之作業計畫，使勞工周知，且未指定專人指揮監督勞工依計畫從事作業，及未使駕駛採取預防高空工作車逸走之措施，加上未禁止高空車停放於有滑落危險之虞之斜坡之狀況下，導致高空車於外伸撐座收回後發生逸走，罹災者開啟駕駛座車門欲控制車輛時，來不及逃離，隨著車輛下衝撞擊山壁，與工程車碰撞造成雙側上肢及胸部變形，導致創傷性休克死亡。

1. 災害發生前，高空車停放於道路上，該處斜坡坡度約17%。
2. 據駕駛稱其駕駛高空車，罹災者為工作助手，當高空車停放時，由罹災者下車將橡膠輪擋設置於右前輪上，右後輪則撿拾路邊之頭塊作為輪擋，惟左側前、後輪則均未設置輪擋；災害發生前，自己站於高空車後方，罹災者於高空車駕駛座旁。
3. 依派出所提供之道路交通事故現場圖資料所示，高空車輛逸走距離約為15.3公尺。

- 一、勞動場所作業之車輛機械，應使駕駛者或有關人員負責執行下列事項：  
...六、禁止停放於有滑落危險之虞之斜坡。
- 二、使用高空工作車之作業，應依下列事項辦理：一、除行駛於道路上外，應於事前依作業場所之狀況、高空工作車之種類、容量等訂定包括作業方法之作業計畫，使作業勞工周知，並指定專人指揮監督勞工依計畫從事作業。...
- 三、高空工作車之駕駛於離開駕駛座時，應使駕駛採取下列措施。...：一、...。二、採取預防高空工作車逸走之措施，如停止原動機並確實使用制動裝置制動等，以保持於穩定狀態。

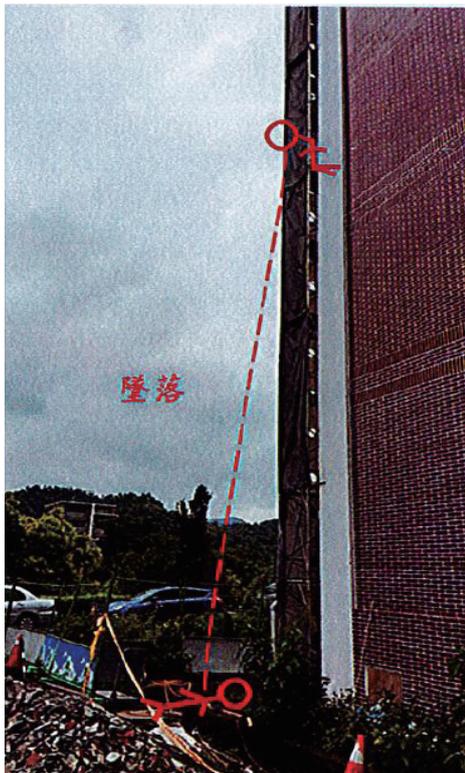
因泥作土膏用盡且施工架通風不良、悶熱，罹災者於施工架側邊等候土膏時，將頭頸伸出施工架及防塵帆布開口，加上施工架側邊護欄未確實綁固而有強度不足情形，致罹災者從施工架墜落至地面1樓，墜落高度為10.6公尺，最後因失血性休克死亡。

- ◀ 罹災者於地上3樓外牆施工架從事外牆貼條子作業，罹災者拉開防塵帆布將頭頸伸出，並將身體倚靠於側邊交叉拉桿上，因施工架側邊護欄未綁固而強度不足，致其從施工架墜落至地面1樓(墜落高度為10.6公尺)，不治死亡。

- 一、高度2公尺以上之工作場所，勞工作業有墜落之虞者，應訂定墜落災害防止計畫，依下列風險控制之先後順序規劃，並採取適當墜落災害防止設施：一、經由設計或工法之選擇，儘量使勞工於地面完成作業，減少高處作業項目...
- 二、設置之護欄應依下列規定辦理：四、採用前二款以外之其他材料或型式構築者，應具同等以上之強度。

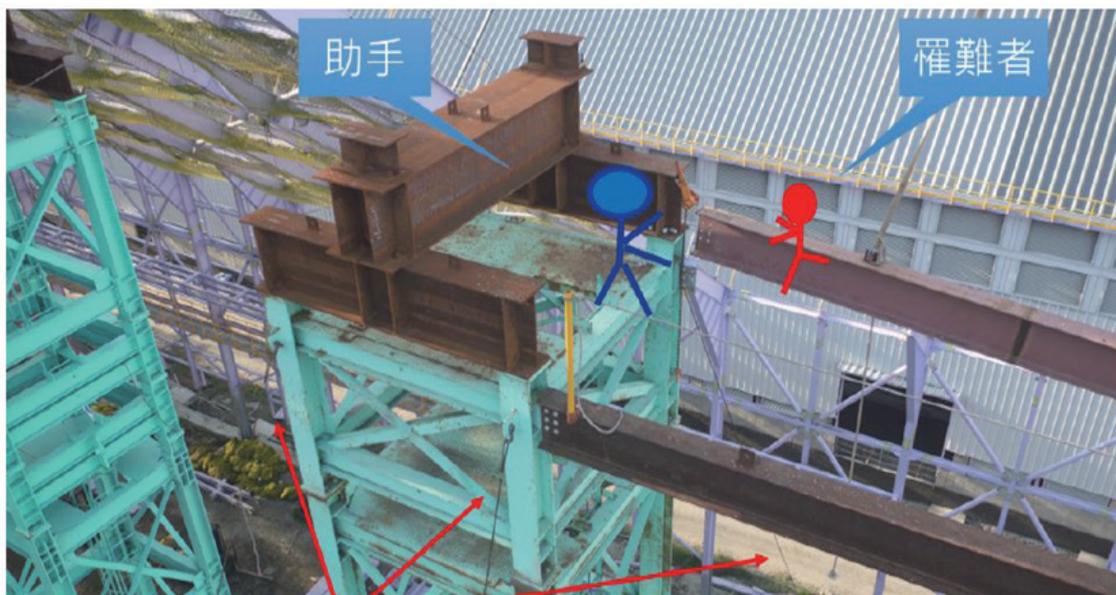
罹災者跨坐於靠近line33鋼構支撐塔頂部連接梁上從事連接梁假固定時，因螺栓孔未能對準，而使用鐵鎚及錐形迫緊器調整對準螺栓孔過程中，因敲擊致連接梁振動，進而使罹災者重心不穩自連接梁上墜落，安全帶掛勾反勾於支撐塔頂部之H型鋼小梁翼板上無法閉合致脫鈎，罹災者墜落至地面，墜落高度約36公尺，造成頭胸部挫傷致顱內出血及胸腔內出血，經送醫急救後仍因傷重不治死亡。

▲ 模擬罹災者於連接梁作業情形

- 一、高度二公尺以上之高處作業，勞工有墜落之虞者，應使勞工確實使用安全帶、安全帽及其他必要之防護具。...
- 二、移動式起重機之使用，以吊物為限，不得乘載或吊升勞工從事作業。...
- 三、鋼構之組立、架設、爬升、拆除、解體或變更等（以下簡稱鋼構組配）作業，應指派鋼構組配作業主管於作業現場辦理下列事項：一、決定作業方法，指揮勞工作業。...。三、監督勞工確實使用個人防護具。...

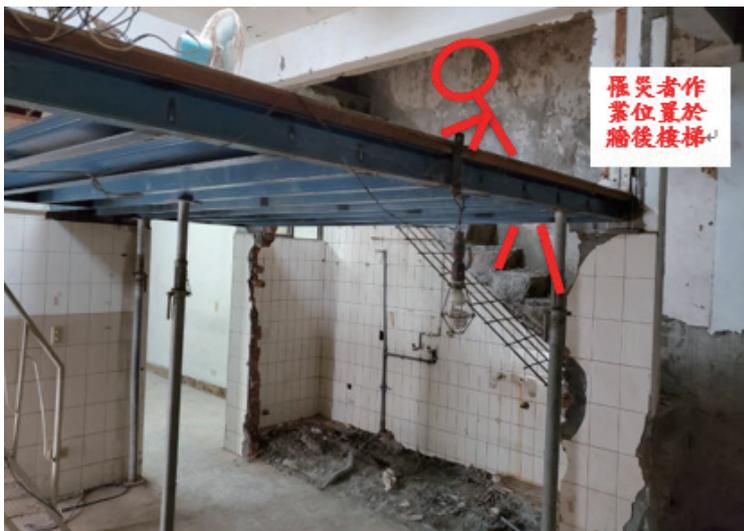
罹災者從事樓梯拆除作業，因現場電源未切斷，且配電線路亦未移除，當樓梯打除後，其內部裸露之帶電線路碰觸到外露鋼筋而使其帶電，隨後罹災者疑似發生跌倒，致左手碰觸到鋼筋網，且鼻翼接觸到未打除之樓梯地面，造成電流自罹災者的左手進入，並從鼻翼流回大地而發生感電，使得心室中隔出血，最後因心因性休克死亡。

▲ 罹災者作業位置示意圖。

- 一、拆除構造物前，應依下列規定辦理：三、切斷電源，並拆除配電設備及線路。
- 二、雇主對下列事項應有符合規定之必要安全衛生設備及措施：...三、防止電、熱或其他之能引起之危害。...

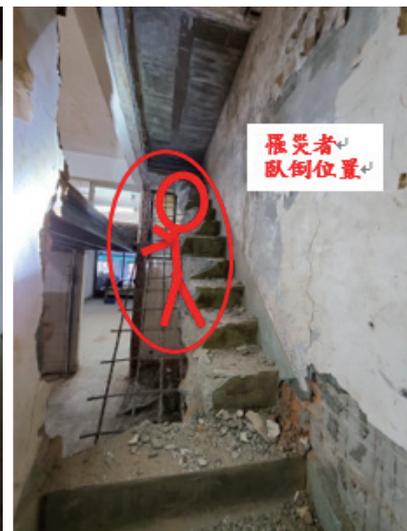
▲ 罹災者倒臥位置示意圖。

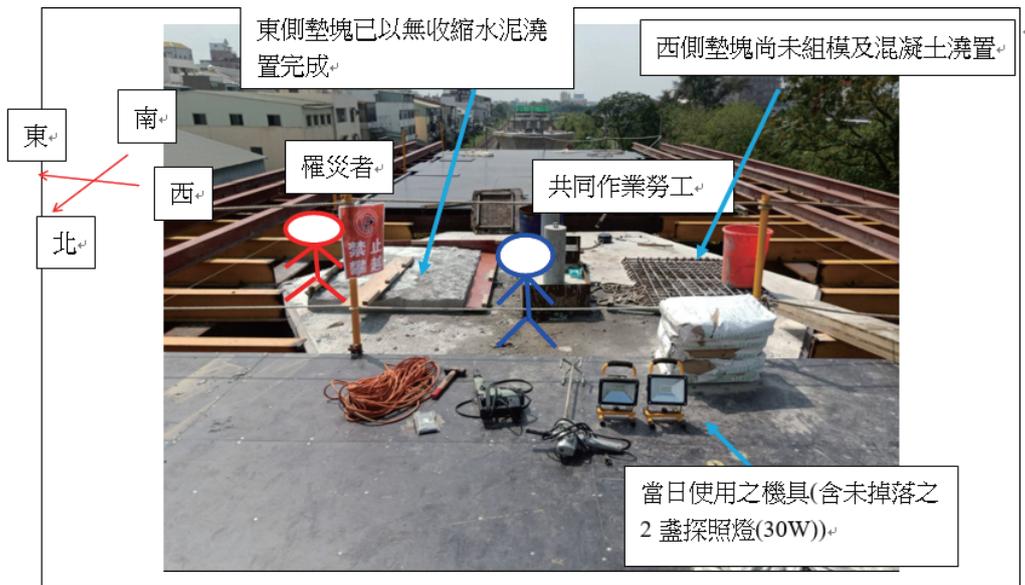
- ▲ P340橋墩帽梁為六角形，其上方設計有2根剪力鋼棒(以無收縮水泥澆置，已完成)，兩個RC墊塊(以混凝土澆置)。災害發生前東側墊塊已以無收縮水泥澆置完成，其完成尺寸為長1.80公尺、寬1.40公尺、高21公分，因澆置之材料及高度錯誤，故災害發生前即進行此東側墊塊之打除作業。

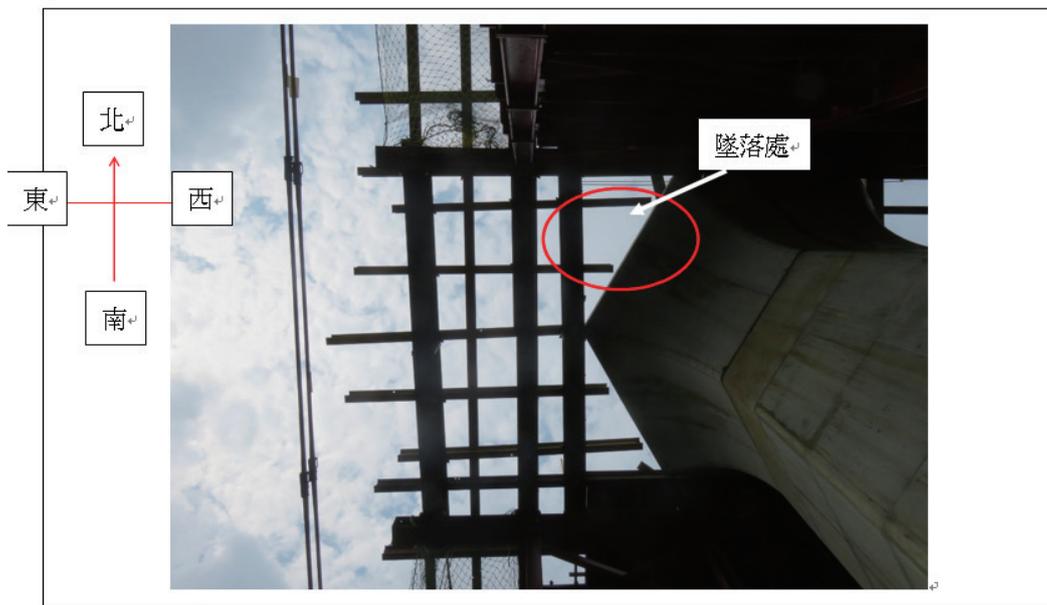
雇主使罹災者於高度約10.8公尺之P340橋墩帽梁頂部位置處從事東側RC墊塊打除作業，因橋梁墩柱帽梁頂部與橋面版支撐架間形成之開口部分未設護欄、護蓋或安全網且對於工作場所之採光照明以人工照明未全面照明補足，又未使其正確戴用安全帽，當罹災者準備休息收工，不慎踩空自墩柱帽梁頂部與橋面版支撐架間形成之開口部分墜落至地面，因創傷性休克，送醫後傷重死亡。

- ▲ P340橋墩帽梁頂部距地面高約10.80公尺，縱橫向貫材形成一梯形開口部分，尺寸為上底約0.50公尺、下底約1公尺、上下底水平距離約0.92公尺，該開口部分未設護欄、護蓋或安全網。

- 一、雇主對於高度2公尺以上之...、開口部分、...橋樑墩柱...等場所作業，應於該處設置護欄、護蓋或安全網等防護設備。
- 二、雇主對於進入營繕工程工作場所作業人員，應提供適當安全帽，並使其正確戴用。
- 三、雇主對於勞工工作場所之採光照明，應依下列規定辦理：一、...六、作業場所面積過大、夜間或氣候因素自然採光不足時，可用人工照明，依下表規定予以補足：...室外走道、及室外一般照明，照明種類：全面照明。

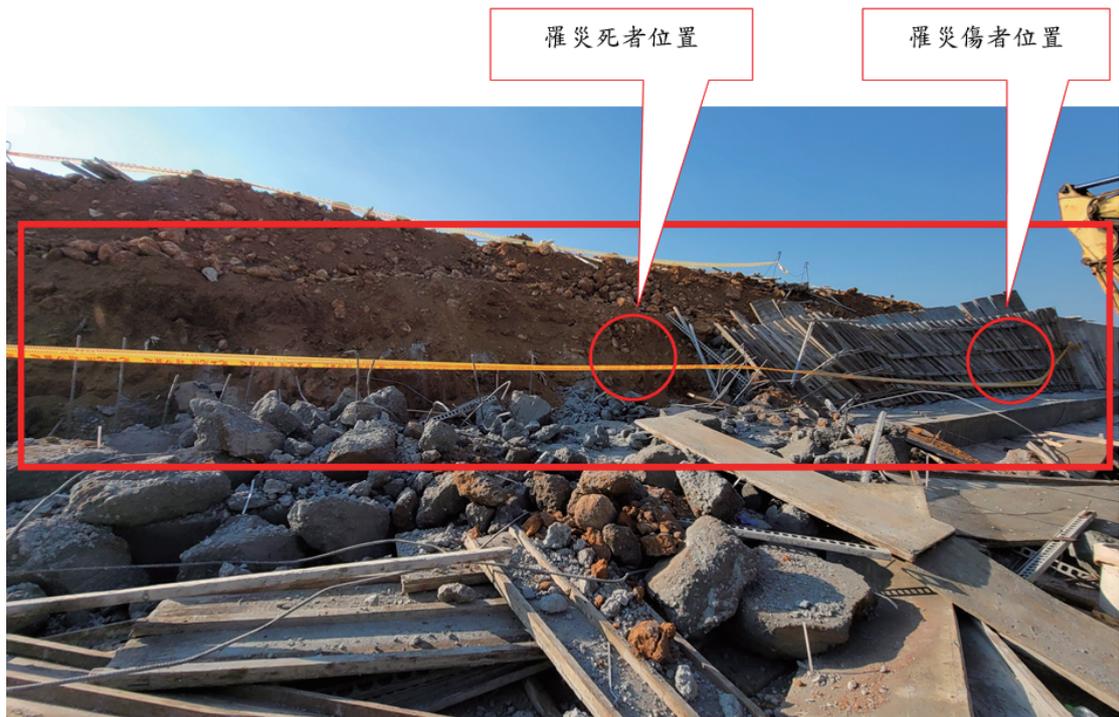
罹災者於農塘左側進行擋土牆後側背模拆除作業時，因該擋土牆模板支撐未指派專人妥為設計，簽章確認強度計算書及施工圖說，且未依相關規定辦理，另擋土牆後側背模未依構造物之物質、形狀、混凝土之強度及其試驗結果及當地氣候之情況，確認構造物已達到安全強度之拆模時間，方得拆除模板，該處擋土牆因拆除背模時倒塌，致該處作業之罹災死者及罹災傷者被壓在倒塌的擋土牆下方，且罹災死者作業當時未戴用安全帽，頭部遭重物(擋土牆)壓創，送醫急救後不治死亡；罹災傷者右側骨折、四肢及後背擦挫傷，經送醫治療後，已出院返家休養。

▲ 災害發生當時，因搶救罹災者，使用挖土機將擋土牆挖開。

- 一、雇主對於模板支撐，應依下列規定辦理：一、...。二、前款以外之模板支撐，除前款第一目規定得指派專人妥為設計，簽章確認強度計算書及施工圖說外，應依前款各目規定辦理。...
- 二、雇主對於進入營繕工程工作場所作業人員，應提供適當安全帽，並使其正確戴用。
- 三、雇主對於模板支撐組配、拆除(以下簡稱模板支撐)作業，應指派模板支撐作業主管於作業現場辦理下列事項：一、決定作業方法，指揮勞工作業。二、實施檢點，檢查材料、工具、器具等，並汰換其不良品。三、監督勞工確實使用個人防護具。四、確認安全衛生設備及措施之有效狀況五、前二款未確認前，應管制勞工或其他人員不得進入作業。...
- 四、雇主應依構造物之物質、形狀、混凝土之強度及其試驗結果、構造物上方之工作情形及當地氣候之情況，確認構造物已達到安全強度之拆模時間，方得拆除模板。

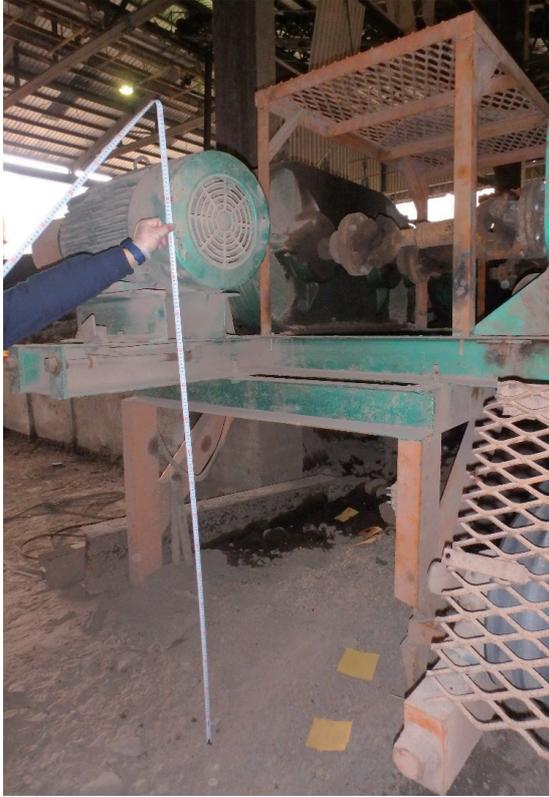
罹災者進行對滾輪機檢修作業時，因相關機械未停止運轉及送料，致遭3號機轉軸捲入，造成罹災者左右下肢斷裂及肋骨骨折，並因大量失血休克死亡。

◀ 對滾輪3號機轉軸高度約160公分。推測罹災者由此轉軸下之鋼架開口鑽入。

- 一、雇主對於機械之掃除、上油、檢查、修理或調整有導致危害勞工之虞者，應停止相關機械運轉及送料。為防止他人操作該機械之起動等裝置或誤送料，應採上鎖或設置標示等措施，並設置防止落下物導致危害勞工之安全設備與措施。
- 二、雇主應依其事業單位之規模、性質，訂定職業安全衛生管理計畫，要求各級主管及負責指揮、監督之有關人員執行。
- 三、雇主對新僱勞工或在職勞工於變更工作前，應使其接受適於各該工作必要之安全衛生教育訓練。

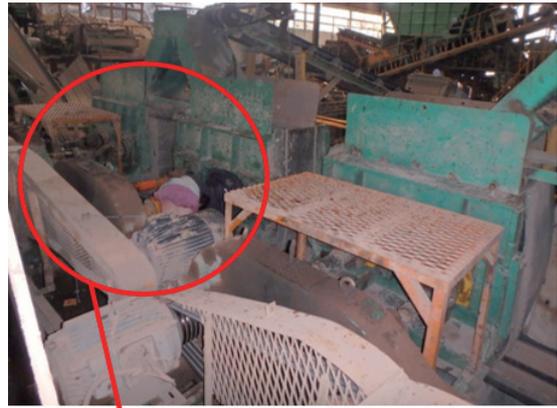
▶ 對滾輪3號機轉軸上方之鋼網平台已於搶救罹災者時拆除。

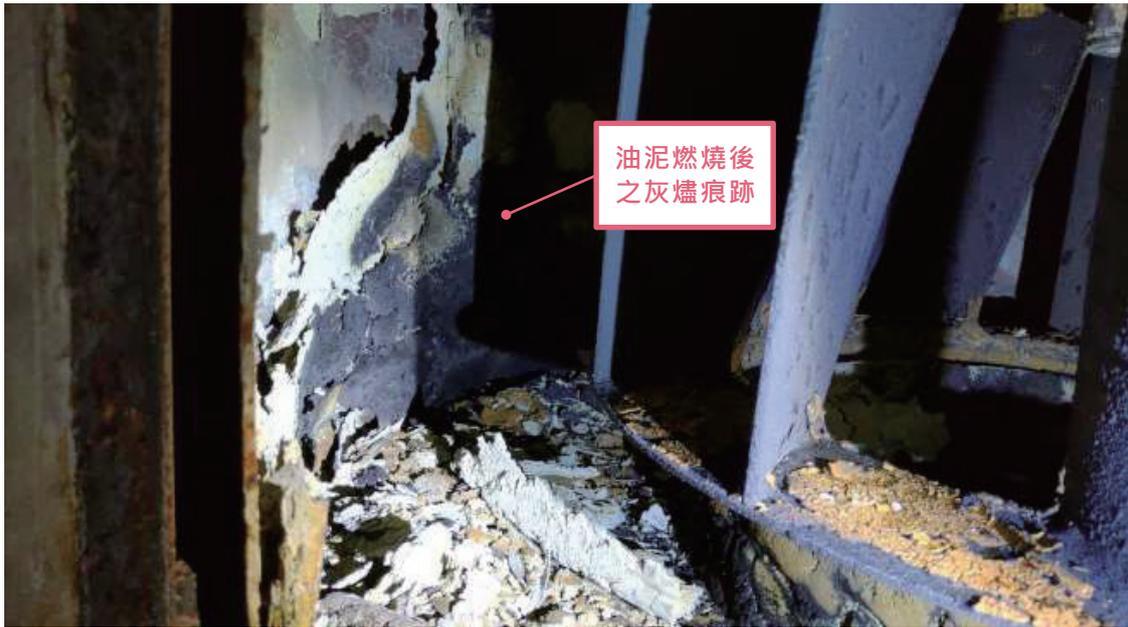
噴漆作業區所設之抽風機台僅使用吸油棉進行吸附噴漆作業多餘之油漆，因其無法完全吸附，部分油漆被抽到抽風機而附著風扇外殼並逐漸累積，又該抽風機台長時間未清理致累積在機殼之油泥太厚，災害當時可能噴漆作業時混合鐵屑之金屬物質隨抽風機吸入之氣流，被吸入抽風機內，金屬鐵屑撞擊快速旋轉之葉片而發出叩叩叩之撞擊聲音，並在撞擊中產生火花，引燃風扇外殼內含甲苯、二甲苯之油漆油泥，被點燃之油泥從風扇入口處掉下來，而掉下之位置即是抽風機台吸油棉之內側，而引燃吸油棉，且現場堆置大量用剩之油漆桶，故火勢延燒迅速，經消防人員進去火場救出罹災者，罹災者因吸入燃燒時產生之濃煙致窒息，造成吸入性肺炎並休克死亡。

▲ 抽風機風扇外殼仍有厚厚一層油泥燃燒後之灰燼痕跡。

- 一、雇主對於從事危險物製造或處置之作業，應指定專人對於製造或處置危險物之設備及附屬設備，有異常時應即採取必要措施。
- 二、雇主應依其事業單位之規模、性質，訂定職業安全衛生管理計畫，要求各級主管及負責指揮、監督之有關人員執行
- 三、雇主應依職業安全衛生法及有關規定會同勞工代表訂定適合其需要之安全衛生工作守則，報經勞動檢查機構備查後，公告實施。
- 四、雇主對新僱勞工或在職勞工於變更工作前，應使其接受適於各該工作必要之安全衛生教育訓練。
- 五、雇主應依規定訂定自動檢查計畫，實施自動檢查。

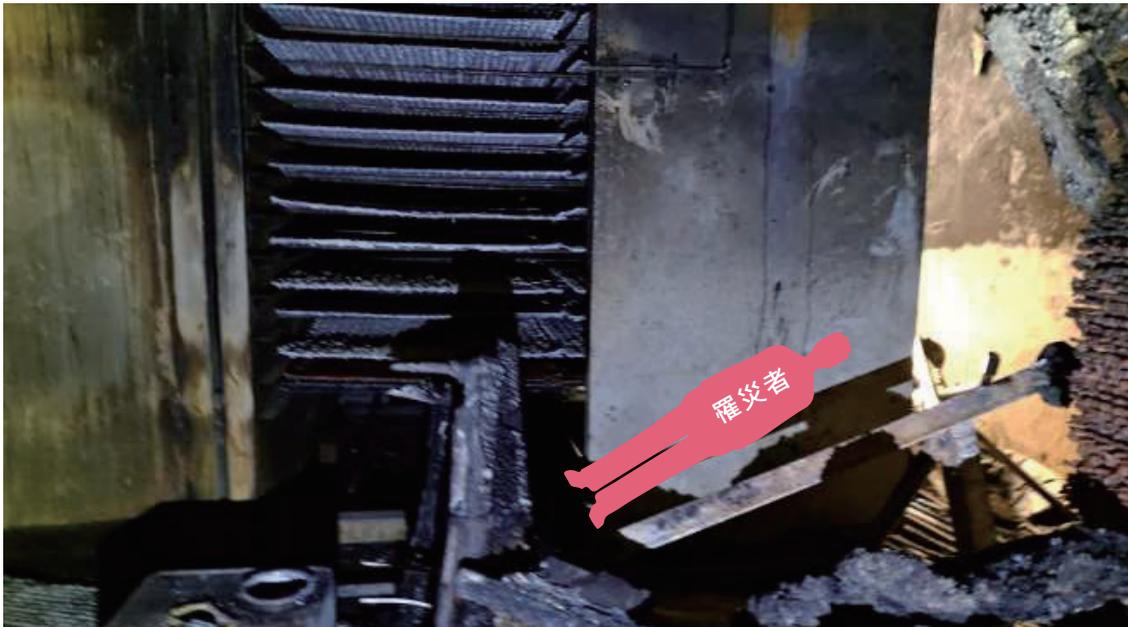
▲ 罹災者被發現於烘箱門旁。

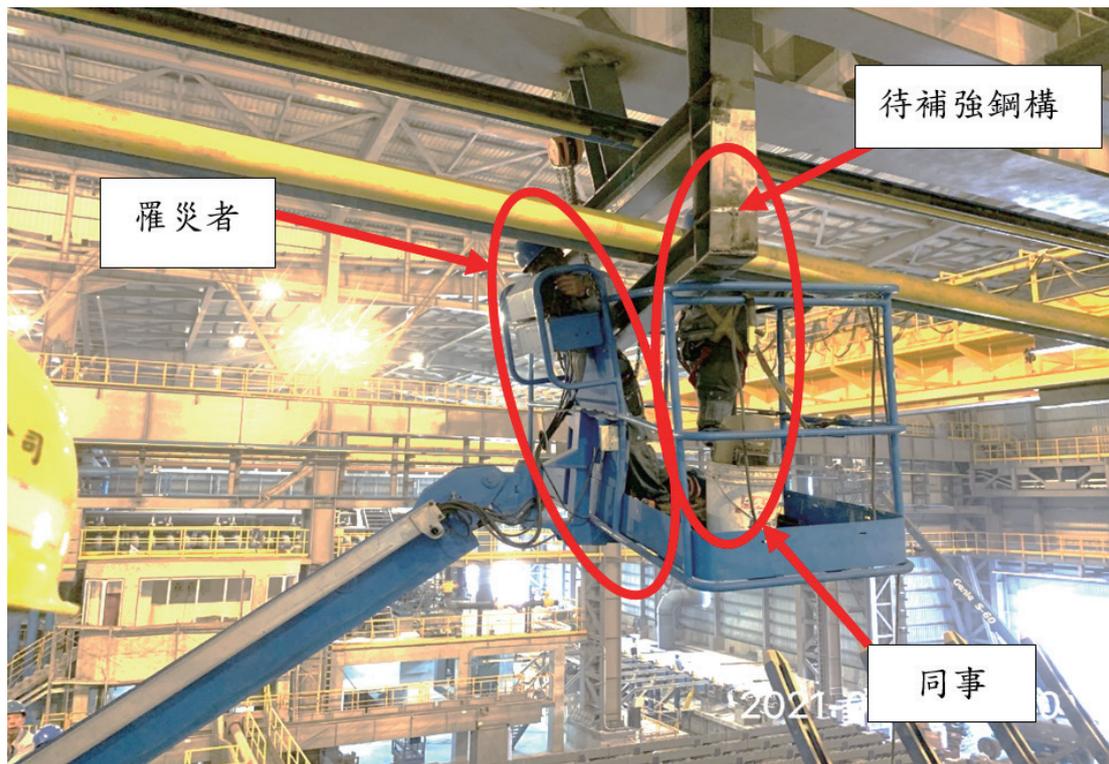
罹災者在高空工作車工作台操作高空工作車，因補強鋼構要近距離實施焊接，進而必須調整高空工作車工作台位置，此時罹災者背對待補強鋼構，高空工作車引擎轉速選擇開關在高速狀態，當操作高空工作車前進移動時罹災者背部不慎碰撞待焊接之鋼構，使罹災者右手握住之高空工作車車輪移動操作桿往前推，致高空工作車續往前移動，罹災者即被夾壓於高空工作車之工作台控制面板與待補強鋼構間，造成罹災者頭胸腹部外傷併發窒息及雙側肋骨多處骨折，致血胸、腹腔內損傷出血及呼吸性休克而死亡。

▲ 罹災者被夾壓於高空工作車工作台控制面板及待補強鋼構間。

- 一、雇主對於使用高空工作車之作業，除行駛於道路上外，應於事前依作業場所之狀況、高空工作車之種類、容量等訂定包括作業方法之作業計畫，使作業勞工周知，並指定專人指揮監督勞工依計畫從事作業。
- 二、雇主對新僱勞工或在職勞工於變更工作前，應使其接受適於各該工作必要之一般安全衛生教育訓練。
- 三、雇主應依職業安全衛生法及有關規定會同勞工代表訂定適合其需要之安全衛生工作守則，報經勞動檢查機構備查後，公告實施。
- 四、雇主應依其事業單位之規模、性質，訂定職業安全衛生管理計畫，要求各級主管及負責指揮、監督之有關人員執行。
- 五、雇主應依規定訂定自動檢查計畫，實施自動檢查。

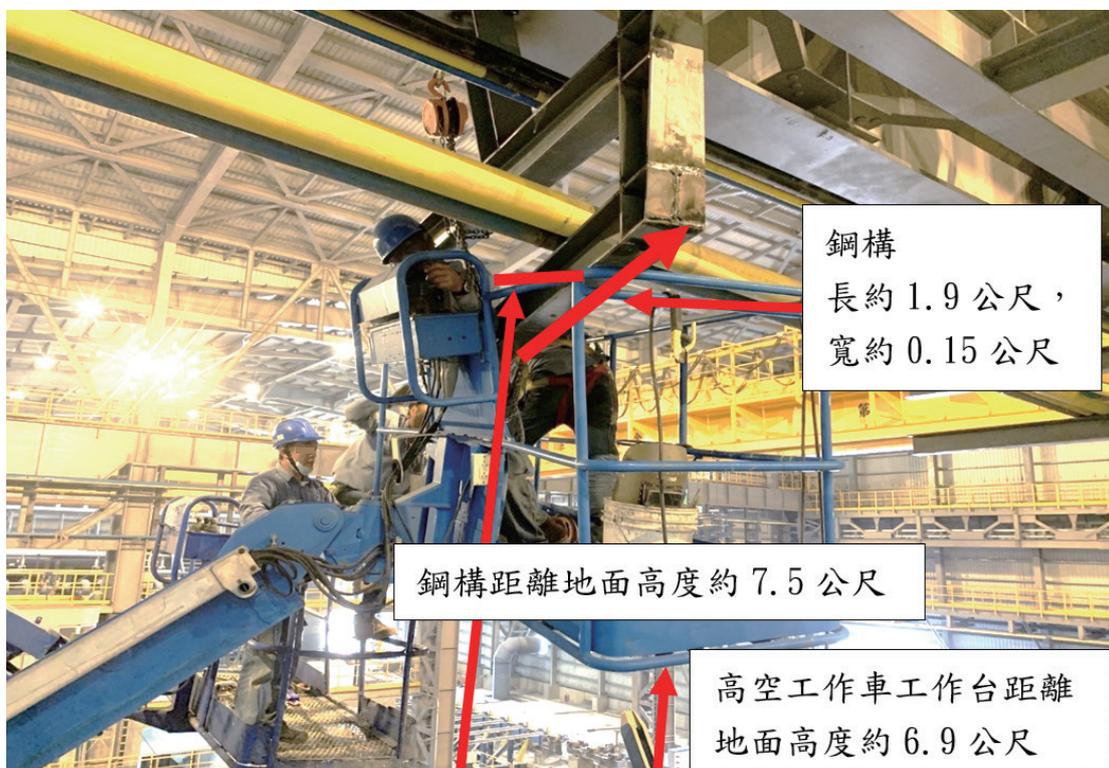
▲ 高空工作車及待補強鋼構距離地面高度分別為7.5公尺及6.9公尺。

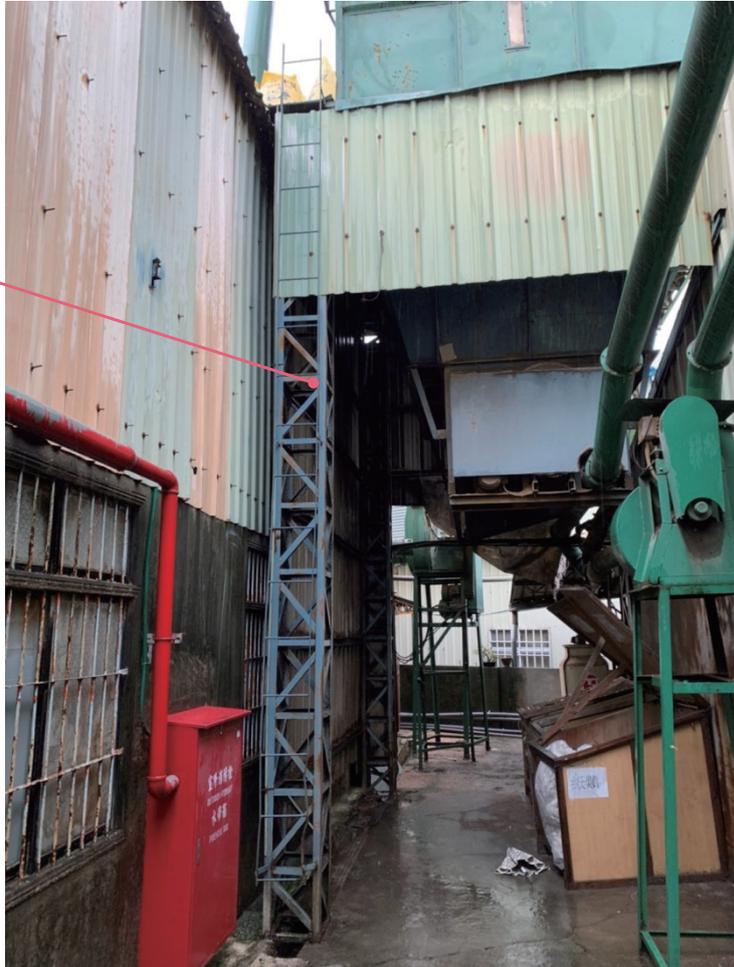
罹災者及同事攀爬B棟廠房屋頂之集塵設備附設固定梯，前往設置於廠房屋頂之集塵設備，未使罹災者確實使用防塵口罩等適當之防護具，造成工作場所吸入大量木屑致該員異物阻塞呼吸道窒息，並使罹災者攀爬集塵設備附設固定梯，因該梯踏條與牆壁間距11公分，未保持16.5公分以上之淨距，且於距梯底2公尺以上部分，未設置護籠或其他保護裝置，且未使罹災者確實使用安全帶、安全帽，致其發生於固定梯距地面高約3.3公尺處墜落，頭部撕裂傷出血、顱腦損傷併呼吸衰竭不治死亡。

▲ 罹災者攀爬固定梯下至地面休息時，於距地面高度約3.3公尺處墜落。

- 一、雇主設置之固定梯，踏條與牆壁間應保持16.5公分以上之淨距、梯長連續超過6公尺時，應每隔9公尺以下設一平台，並應於距梯底2公尺以上部分，設置護籠或其他保護裝置。
- 二、雇主對於在高度2公尺以上之高處作業，勞工有墜落之虞者，應使勞工確實使用安全帶、安全帽及其他必要之防護具，但經雇主採安全網等措施者，不在此限。
- 三、雇主對於勞工有暴露於集塵設備之木屑粉塵或其他有害物之虞者，應置備安全衛生防護具，如防塵口罩等適當之防護具，並使勞工確實使用。
- 四、雇主應依其事業單位之規模、性質，訂定職業安全衛生管理計畫，要求各級主管及負責指揮、監督之有關人員執行。
- 五、雇主對設置於局部排氣裝置內之空氣清淨裝置，應每年依下列規定定期實施檢查一次：  
一、構造部分之磨損、腐蝕及其他損壞之狀況及程度。  
二、除塵裝置內部塵埃堆積之狀況。  
三、濾布式除塵裝置者，有濾布之破損及安裝部分鬆弛之狀況。  
四、其他保持性能之必要措施。

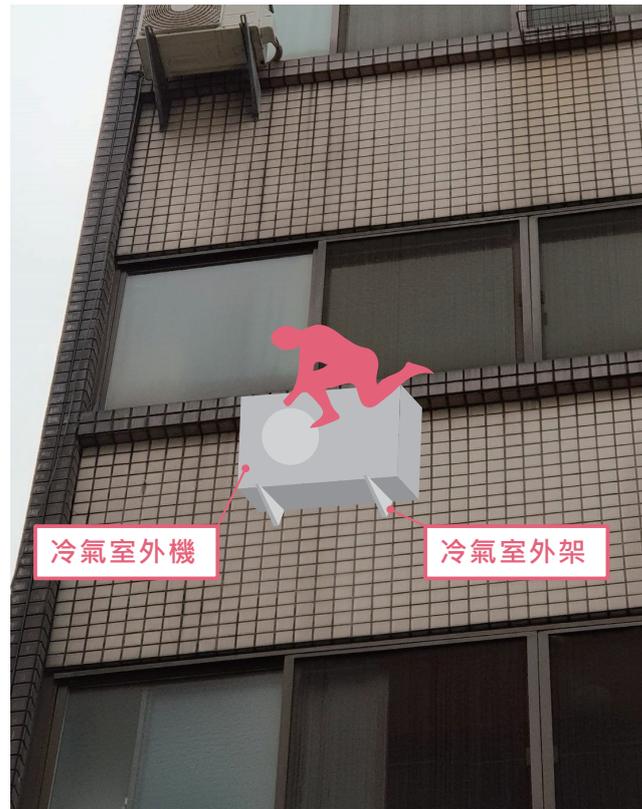
罹災者在離地高度11.7公尺之處所進行冷氣安裝作業，雇主未架設施工架或其他方法設置工作台，且未使罹災者於作業過程中確實使用安全帶、安全帽，造成罹災者墜落地面，致頭部撕裂傷併顱腦損傷出血、胸部挫傷合併創傷性氣血胸，送醫急救後仍不治死亡。

▶ 罹災者跨坐於4樓圍牆外之室外機上進行室外機固定作業示意圖。

- 一、雇主對於在高度2公尺以上之處所進行作業，勞工有墜落之虞者，應以架設施工架或其他方法設置工作台。雇主依前項規定設置工作台有困難時，應採取張掛安全網或使勞工使用安全帶等防止勞工因墜落而遭致危險之措施。
- 二、雇主對於在高度2公尺以上之高處作業，勞工有墜落之虞者，應使勞工確實使用安全帶、安全帽及其他必要之防護具。
- 三、雇主應依職業安全衛生法及有關規定會同勞工代表訂定適合其需要之安全衛生工作守則，報經勞動檢查機構備查後，公告實施。
- 四、雇主應依其事業單位之規模、性質，訂定職業安全衛生管理計畫，要求各級主管及負責指揮、監督之有關人員執行。
- 五、雇主應依規定訂定自動檢查計畫，實施自動檢查。
- 六、雇主對新僱勞工或在職勞工於變更工作前，應使勞工接受適於各該工作必要之一般安全衛生教育訓練。

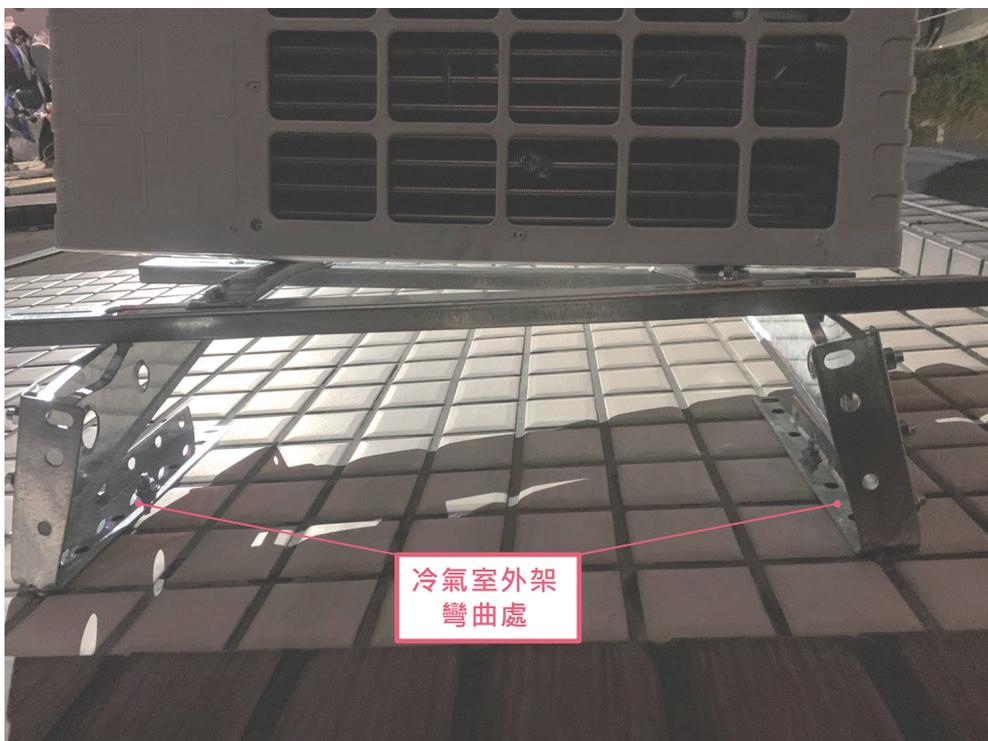
▲ 災害發生當時，原固定於牆面之室外架，其鎖固於牆面之角鐵部分呈現90度彎折之情形，而冷氣室外機懸掛傾斜於4樓外牆。

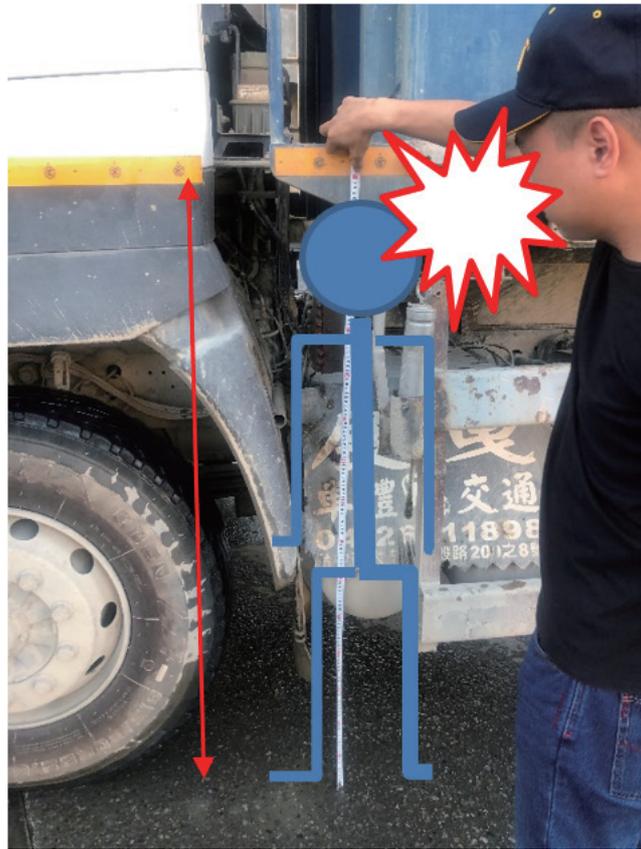
雇主使罹災者從事砂石車保養作業，罹災者於完成保養後站立於車輛東側地面且未於駕駛室操作該車輛之車斗上下操作桿以下放車斗，於確認車斗確實下放至定位期間，致發生其頭部遭砂石車車斗夾住，造成頭部外傷中樞神經損傷而不治死亡。

- ▶ 罹災者頭部遭砂石車車斗夾傷，夾傷處距地面高度130公分。

- 一、雇主對於勞動場所作業之車輛機械，除非所有人員已遠離該機械，否則不得起動。但駕駛者依規定就位者，不在此限。
- 二、雇主應依其事業單位之規模、性質，訂定職業安全衛生管理計畫，要求各級主管及負責指揮、監督之有關人員執行。
- 三、雇主應依規定訂定自動檢查計畫，實施自動檢查。
- 四、雇主應依工作性質使勞工接受安全衛生在職教育訓練。

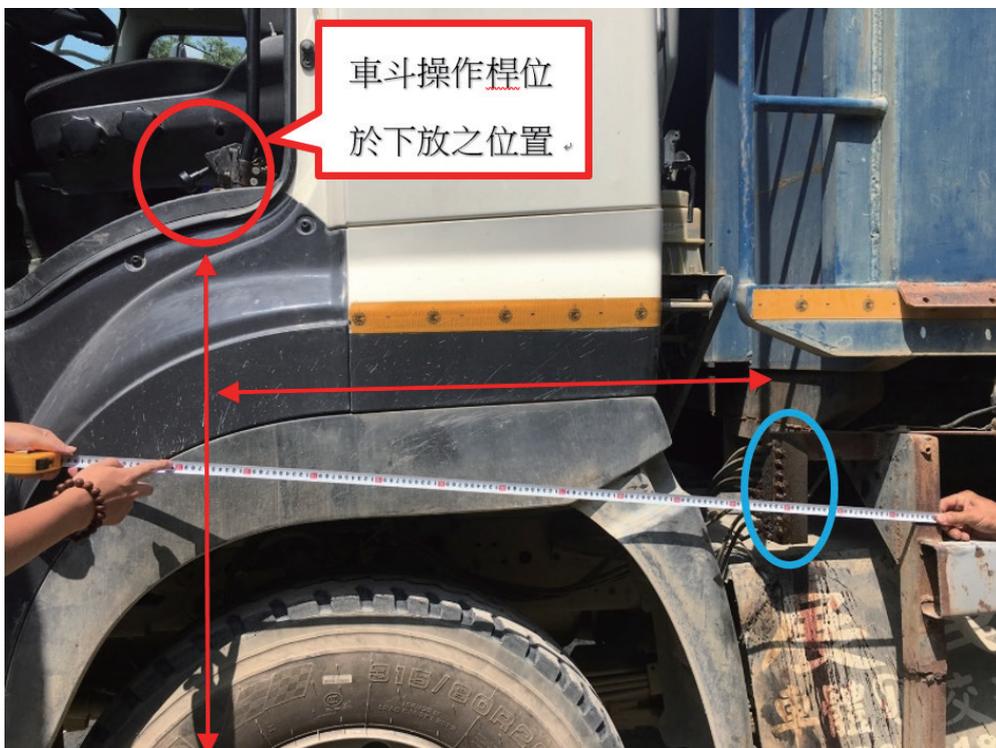
- ▲ 車斗上下操作桿距夾傷處約140公分，距地面約150公分；藍圈處為東側黃油注入孔。

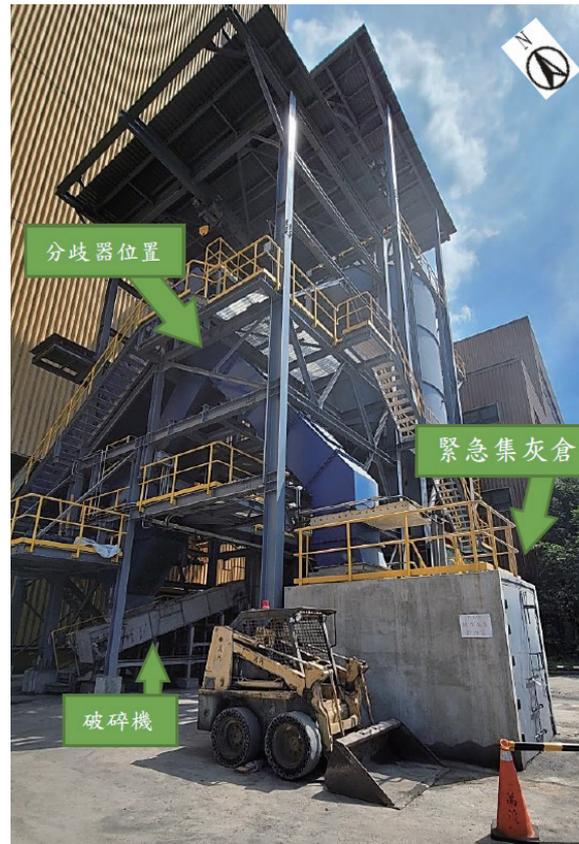
### ▶ 底灰系統之緊急集灰倉

罹災者為配合底灰系統之修理、調整及爐灰掃除，駕駛鏟土機於緊急集灰倉從事爐灰清運作業，因該系統關斷閘門遭爐灰阻礙而失去防止落下物之功能，且未有設置其他防止落下物之安全設備與措施，對於以水處理爐灰等廢棄高熱礦渣之緊急集灰倉未加以標示高熱危險，另未使罹災者確實使用防護具，致罹災者駕駛鏟土機至緊急集灰倉門前1.5公尺處，該倉內部突有大量爐灰崩落並產生熱蒸氣衝向罹災者時，遭熱蒸氣燒燙，致體表面積50%以上深度燒燙傷，經送醫後，因低血容性休克、呼吸衰竭不治死亡。

- 一、雇主對於機械之掃除、上油、檢查、修理或調整有導致危害勞工之虞者，應停止相關機械運轉及送料。為防止他人操作該機械之起動等裝置或誤送料，應採上鎖或設置標示等措施，並設置防止落下物導致危害勞工之安全設備與措施。
- 二、雇主對於勞工有暴露於高溫、低溫、非游離輻射線、生物病原體、有害氣體、蒸氣、粉塵或其他有害物之虞者，應置備安全衛生防護具，如安全面罩、防塵口罩、防毒面具、防護眼鏡、防護衣等適當之防護具，並使勞工確實使用。
- 三、雇主應依其事業單位之規模、性質，訂定職業安全衛生管理計畫，要求各級主管及負責指揮、監督之有關人員執行。
- 四、雇主對新僱勞工或在職勞工於變更工作前，應使勞工接受適於各該工作必要之一般安全衛生教育訓練。

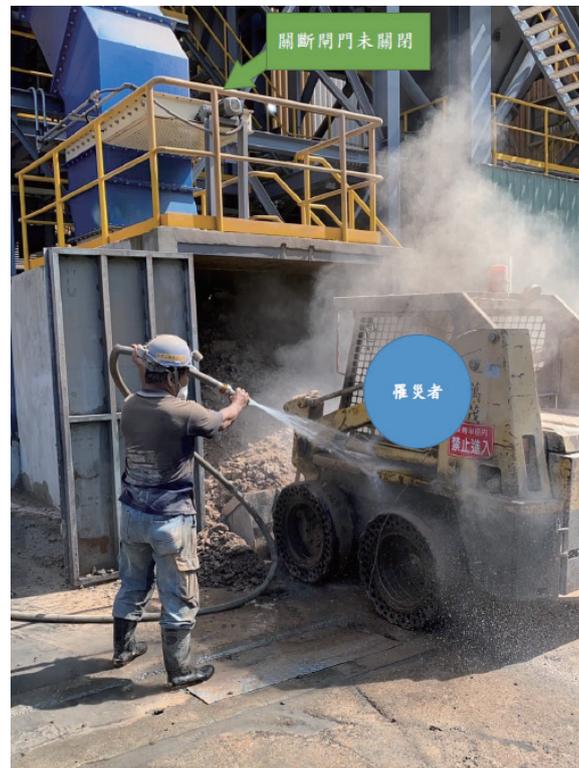
▶ 因緊急集灰倉內之爐灰太滿，致分歧器及關斷閘門無法關閉，於罹災者駕駛鏟土機至緊急集灰倉前進行爐灰清運時，緊急集灰倉內部突有大量爐灰自關斷閘門上方管道崩落並產生熱蒸氣衝向罹災者。

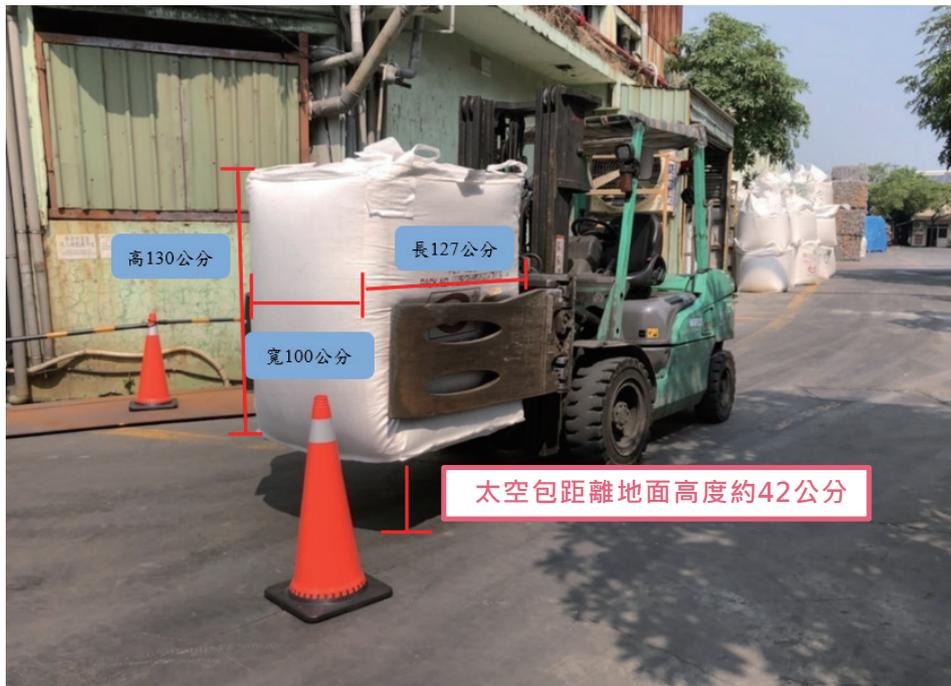
於廠內堆高機搬運太空包物料行駛之工作場所，未設置交通號誌、標示，並使堆高機駕駛及行人清晰獲知，且未妥善規劃搬運路線，致罹災者由西向東行走跨越該道路時，遭搬運太空包物料由北往南行駛之堆高機撞擊，造成罹災者頭部撞挫傷及顱內出血併開顱術後，中樞神經衰竭致死。

▲ 太空包重量約405公斤。

- 一、雇主對於有車輛出入、使用道路作業、鄰接道路作業或有導致交通事故之虞之工作場所，應依規定設置適當交通號誌、標示，使受警告者清晰獲知。
- 二、雇主對於物料之搬運，應儘量利用機械以代替人力，凡40公斤上物品，以人力車輛或工具搬運為原則，500公斤上物品，以機動車輛或其他機械搬運為宜；運輸路線，應妥善規劃，並作標示。
- 三、雇主應依其事業單位之規模、性質，訂定職業安全衛生管理計畫，要求各級主管及負責指揮、監督之有關人員執行。
- 四、雇主應依工作性質使勞工接受安全衛生教育訓練。

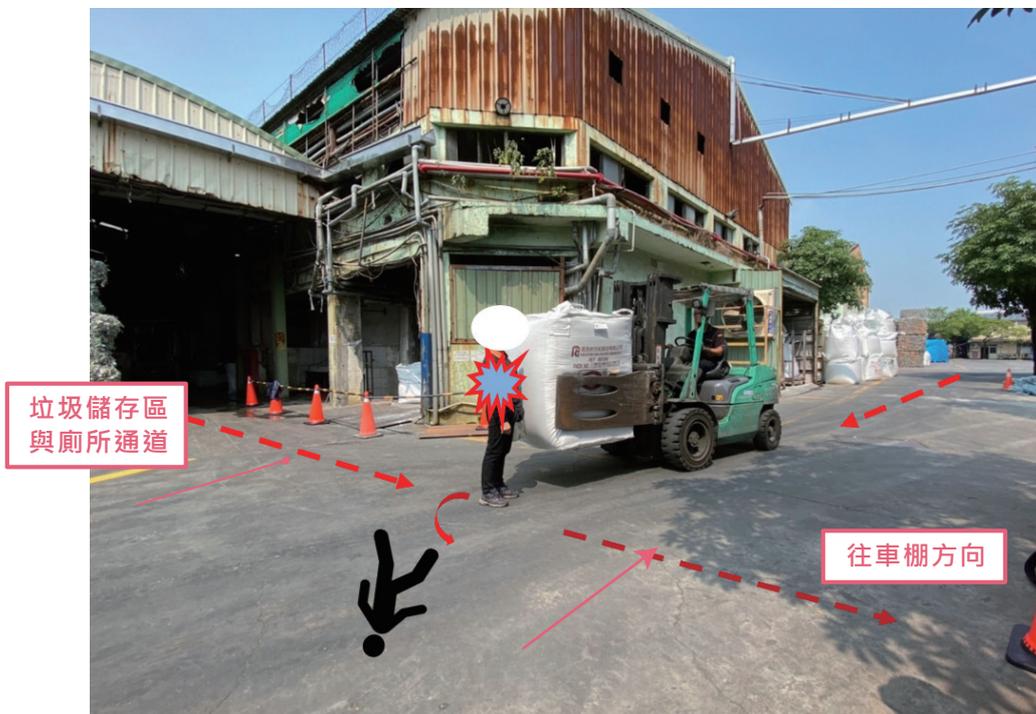
▲ 罹災者從垃圾儲存區往車棚方向前進及堆高機由北往南行進之模擬示意圖。

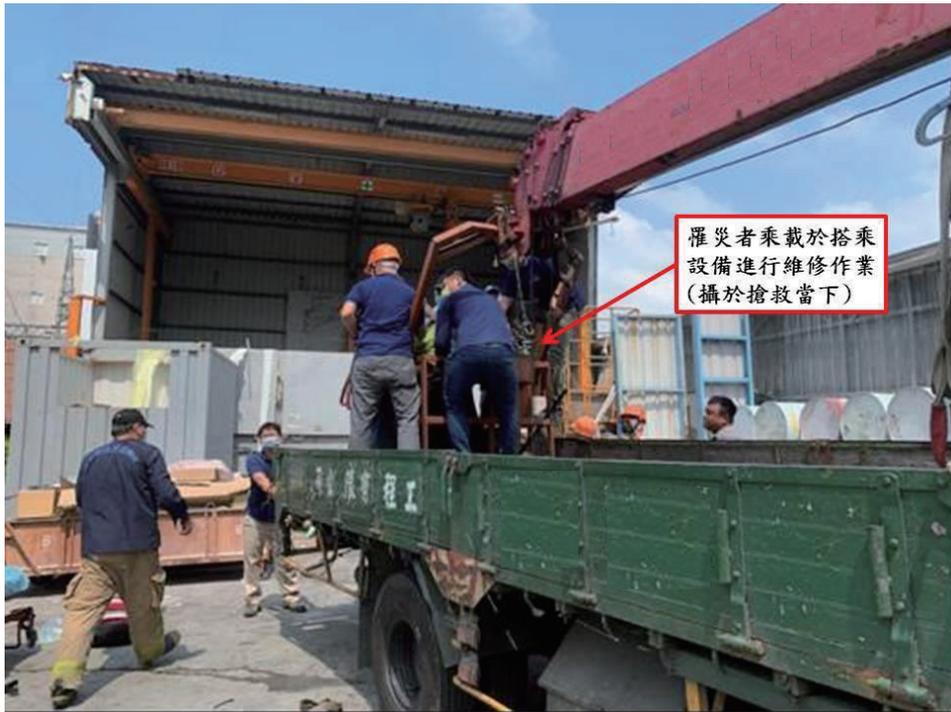
- ▲ 罹災者搭乘移動式起重機之直結式搭乘設備進行維修作業。

- 一、雇主使勞工於低壓電路從事檢查、修理等活線作業時，應使該作業勞工戴用絕緣用防護具，或使用活線作業用器具或其他類似之器具。
- 二、雇主應依職業安全衛生法及有關規定會同勞工代表訂定適合其需要之安全衛生工作守則，報經勞動檢查機構備查後，公告實施。
- 三、雇主應依其事業單位之規模、性質，訂定職業安全衛生管理計畫，要求各級主管及負責指揮、監督之有關人員執行。
- 四、雇主應依規定訂定自動檢查計畫，實施自動檢查。
- 五、雇主對新僱勞工或在職勞工於變更工作前，應使其接受適於各該工作必要之一般安全衛生教育訓練。

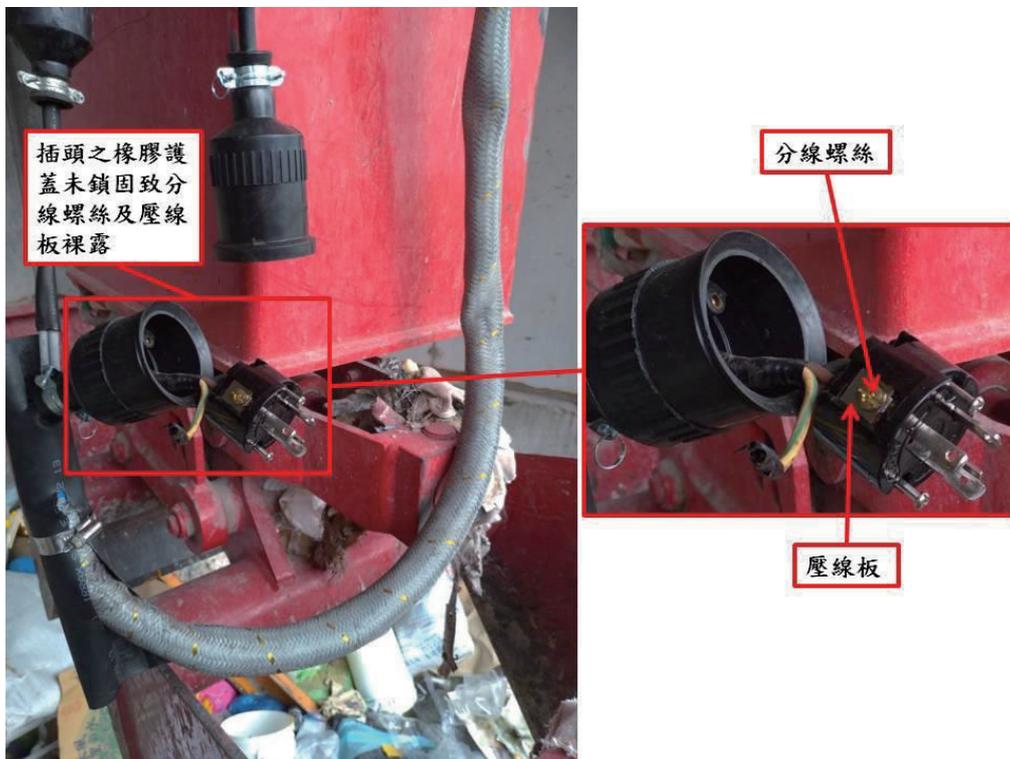
罹災者從事活線作業時，因未戴用絕緣用防護具，或使用活線作業用器具或其他類似之器具，致左手食指接觸插頭帶電之分線螺絲或壓線板導致觸電，造成心因性休克死亡。

- ▲ 災害發生時，插頭之橡膠護蓋未鎖固致分線螺絲及壓線板裸露。
