# 110年重大 職業災害案例

本署針對年度重大職業災害，彙整各勞動檢查機構執行職災調查後撰擬之重大職業災害報告書，並選列編輯年度重要代表性實例。110年度重大職業災害類型以墜落、滾落最多，其次分別為物體倒崩塌，被夾捲與感電，相關預防重點如下述，請事業單位及社會大眾詳加參考應用。

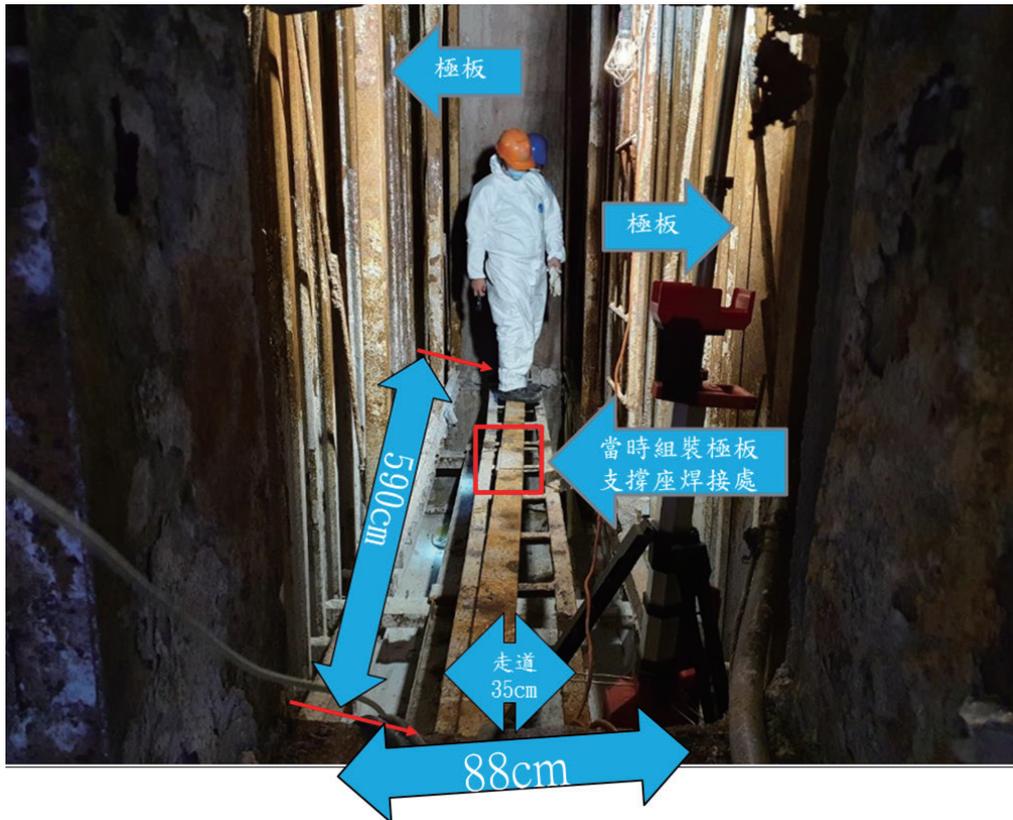
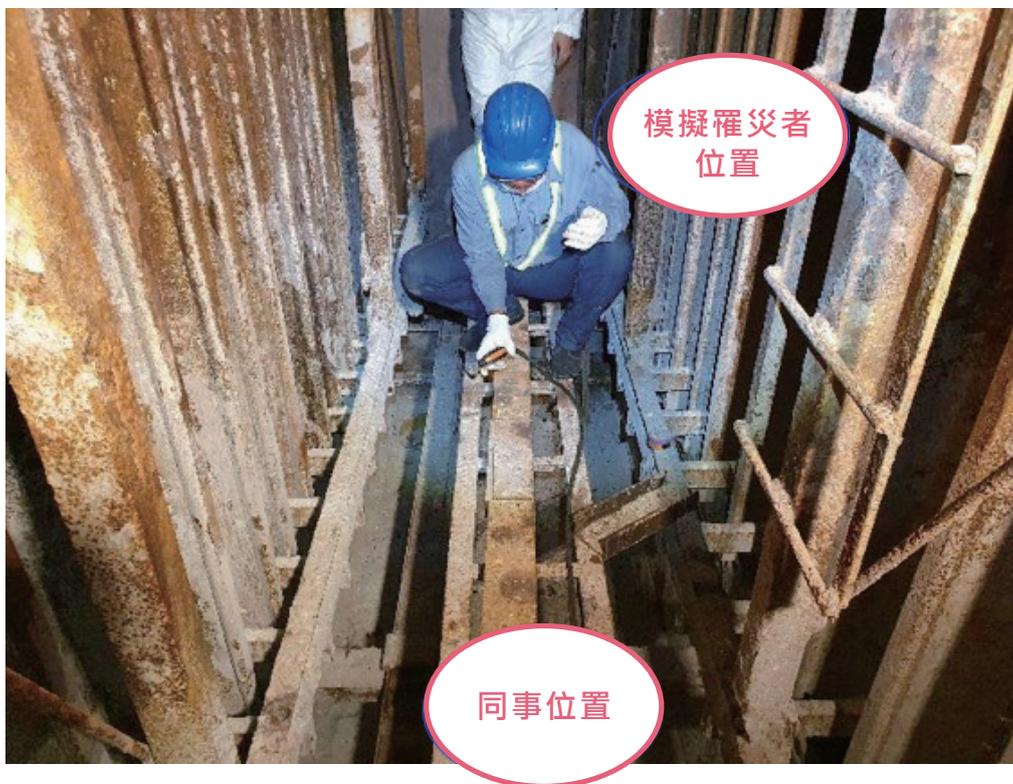
罹災者進行電焊作業時，移動過程中身體會碰觸到周遭之鋼構，當時罹災者雖有配戴皮手套，惟作業當日為氣候不佳狀態，手套仍會有滲入水情形，罹災者以右手持電焊柄時，碰觸絕緣包覆不完整之焊接條(柄)時，因作業空間狹窄致身體碰觸周遭之鋼構，於體內形成電氣迴路，且當時自動電擊防止裝置未作動，導致罹災者發生感電危害。

▲ 罹災者進行極板支撐座電焊作業之模擬示意圖。

- 一、雇主對電焊作業使用之焊接柄，應有相當之絕緣耐力及耐熱性。
- 二、雇主對勞工於良導體機器設備內之狹小空間，或於鋼架等致有觸及高導電性接地物之虞之場所，作業時所使用之交流電焊機，應有自動電擊防止裝置。
- 三、雇主應依其事業單位之規模、性質，訂定職業安全衛生管理計畫，要求各級主管及負責指揮、監督之有關人員執行。

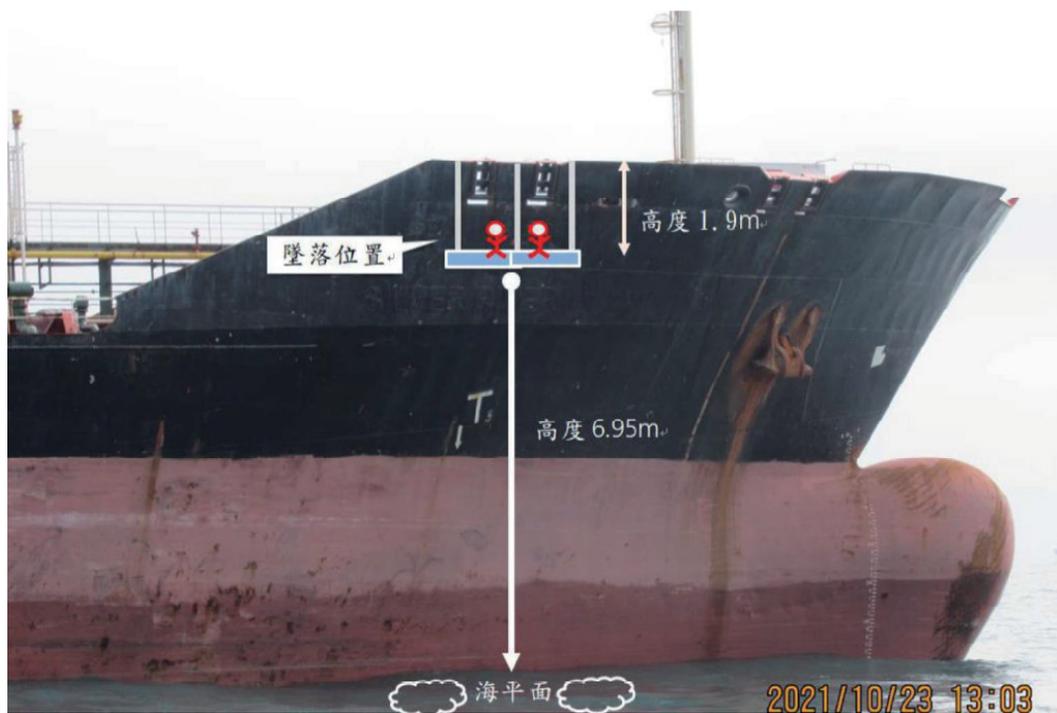
罹災者從事船體右舷船舶名字油漆作業時，因工作台之支撐□型鐵架勾頭斷裂，且雇主未使罹災者穿著安全帶及救生衣，於補漆作業過程中墜海致溺斃死亡。

▲ 雇主(左)及罹災者(右)於船體右舷從事船體補漆工程示意圖。

- 一、雇主對於勞工工作場所之通道、地板、階梯、坡道、工作台或其他勞工踩踏場所，應保持不致使勞工跌倒、滑倒、踩傷、滾落等之安全狀態，或採取必要之預防措施。
- 二、雇主對於水上作業勞工有落水之虞時，應使勞工穿著救生衣。
- 三、雇主對於在高度2公尺以上之高處作業，勞工有墜落之虞者，應使勞工確實使用安全帶、安全帽及其他必要之防護具。
- 四、雇主應依職業安全衛生法及有關規定會同勞工代表訂定適合其需要之安全衛生工作守則，報經勞動檢查機構備查後，公告實施。
- 五、雇主應依其事業規模、性質，訂定職業安全衛生管理計畫，要求各級主管及負責指揮、監督之有關人員執行。
- 六、雇主對新僱勞工或在職勞工於變更工作前，應使其接受適於各該工作必要之一般安全衛生教育訓練。

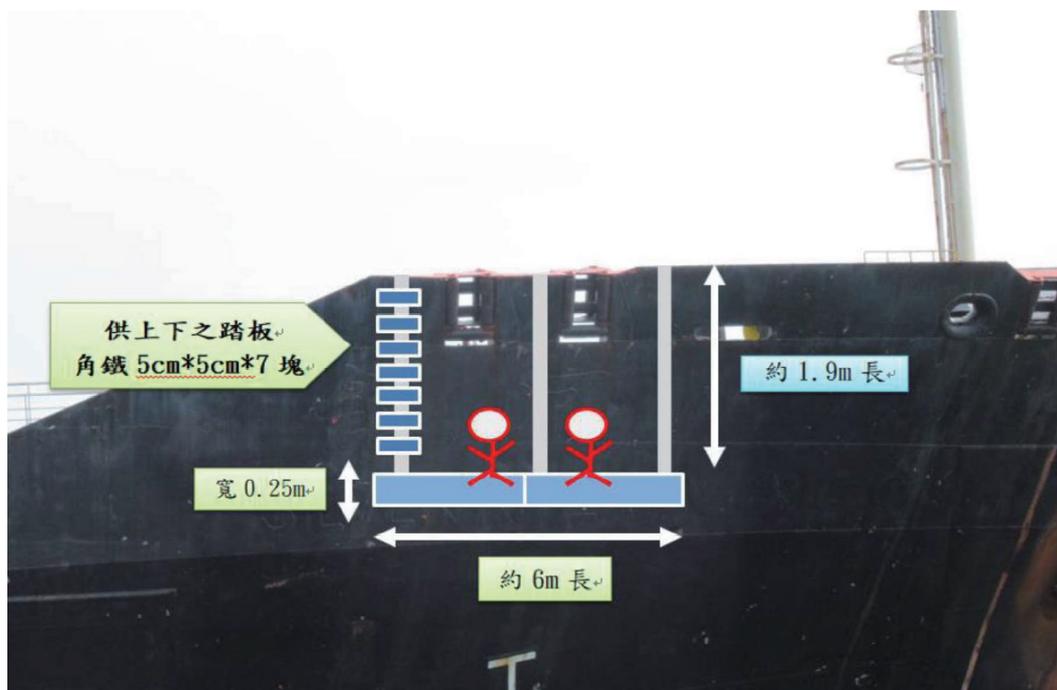
▲ 船舷邊至水面高度約8.75公尺，船舷至補漆作業平台高度約1.9公尺，工作台尺寸約3公尺x0.25公尺x2塊。

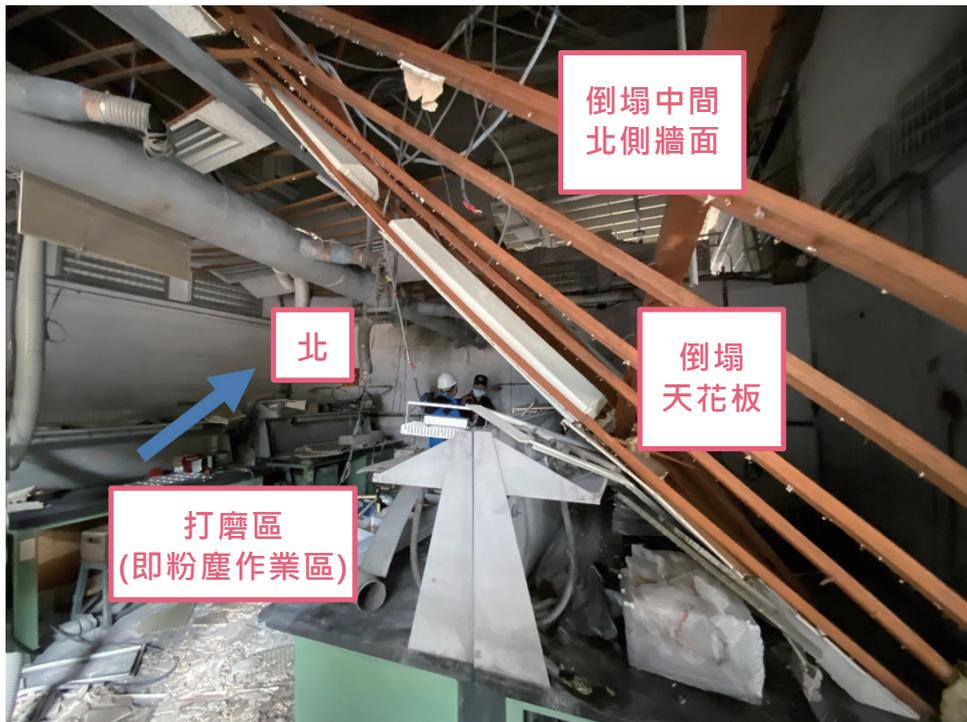
使用氣動打磨機進行不鏽鋼零件之打磨作業所產生火花，經集塵設備吸入引燃打磨間集塵設備空間金屬粉塵，發生粉塵爆炸，造成打磨間之中間北側牆面倒塌，導致乙君到院前心跳停止死亡、勞工甲君燒傷之職業災害。

▲ 災害現場概況。

- 一、雇主對於易引起火災及爆炸危險之場所，不得設置有火花、電弧或用高溫成為發火源之虞之機械、器具或設備等。
- 二、雇主使勞工使用危險物從事作業前，應確認所使用物質之危險性，採取預防之必要措施。
- 三、雇主對於危險物製造、處置之工作場所，為防止爆炸、火災，著火性物質應遠離煙火、或有發火源之虞之物，並不得加熱、摩擦或衝擊或使其接觸促進氧化之物質或水。
- 四、雇主設置之局部排氣裝置，導管長度宜儘量縮短，肘管數應儘量減少，並於適當位置開啟易於清掃及測定之清潔口及測定孔。
- 五、雇主應依其事業單位之規模、性質，訂定職業安全衛生管理計畫，要求各級主管及負責指揮、監督之有關人員執行。
- 六、雇主對局部排氣裝置、空氣清淨裝置及吹吸型換氣裝置之導管或排氣機之塵埃聚積狀況，應每年定期實施檢查一次。

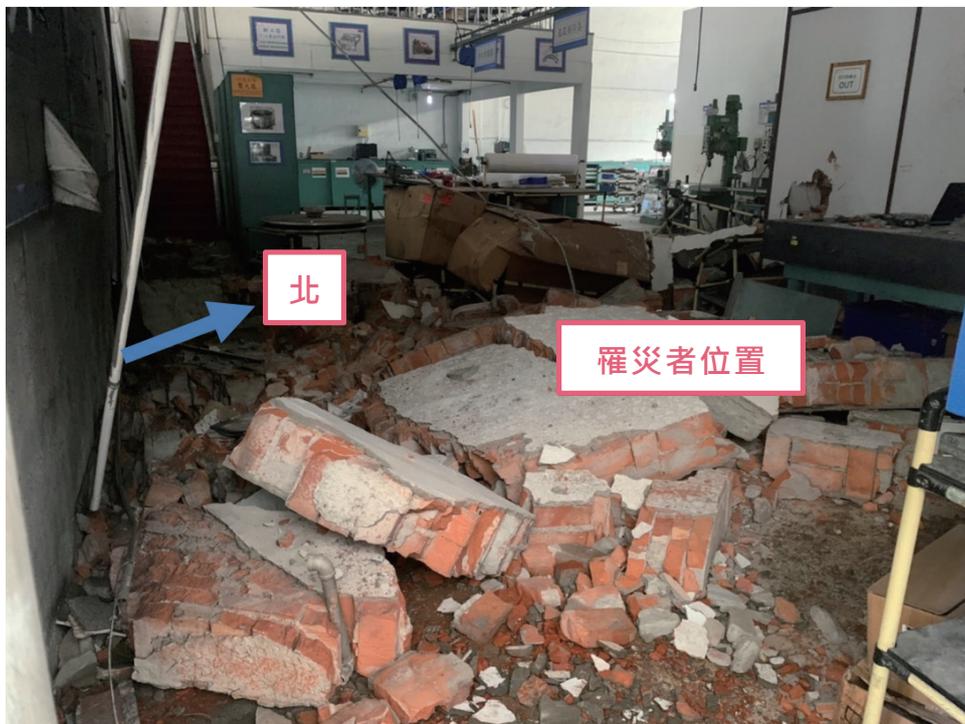
▲ 因爆炸導致打磨間中間北側牆面向北側倒塌。

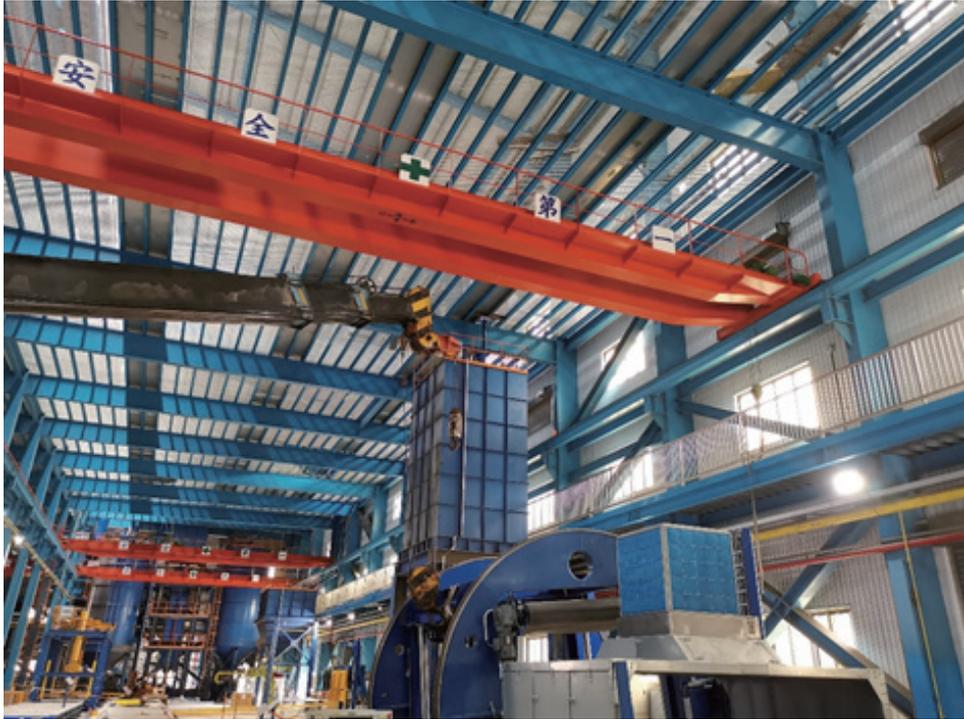
▲ 使用移動式起重機及固定式起重機協同進行吊掛情形。

- 一、使勞工從事在高度2公尺以上之高處作業，勞工有墜落之虞者，應使勞工確實使用安全帶、安全帽及其他必要之防護具，應視作業特性，依國家標準規定選用適當型式，在高處或傾斜面移動，應採用符合國家標準CNS14253-1同等以上規定之全身背負式安全帶及捲揚式防墜器。
- 二、使勞工從事固定式起重機操作，應依原設計之操作方法吊升荷物，不得以伸臂搖撼或拖拉物件等不當方式從事起重作業。
- 三、使勞工從事固定式起重機吊掛作業，應估測荷物重心位置，以決定吊具懸掛荷物之適當位置。
- 四、使勞工從事起重機具之作業，應規定一定之運轉指揮信號，並指派專人負責指揮。
- 五、應依事業單位之規模、性質，訂定職業安全衛生管理計畫，要求各級主管及負責指揮、監督之有關人員執行。
- 六、對新僱勞工或在職勞工於變更工作前，應使其接受適於各該工作必要之安全衛生教育訓練。

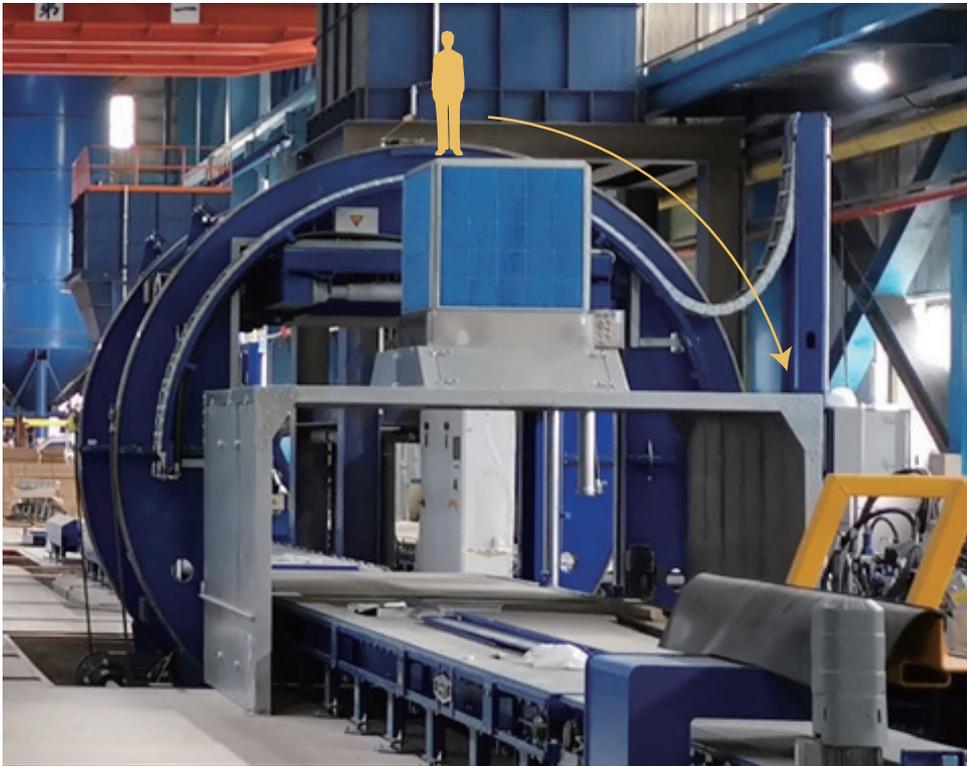
從事翻模機安裝作業時，自行爬上翻模機上方調整固定式起重機吊掛位置，翻模機突然翻轉，未確實使用安全帽、符合國家標準CNS14253-1同等以上規定之全身背負式安全帶及捲揚式防墜器等措施，致罹災者從翻模機上方高約3.6公尺墜落至坑底約4公尺深處，造成頭腹部鈍挫傷，導致多重器官損傷而不治死亡。

▲ 罹災者站立於翻模機上方因突然翻轉而墜落示意圖。

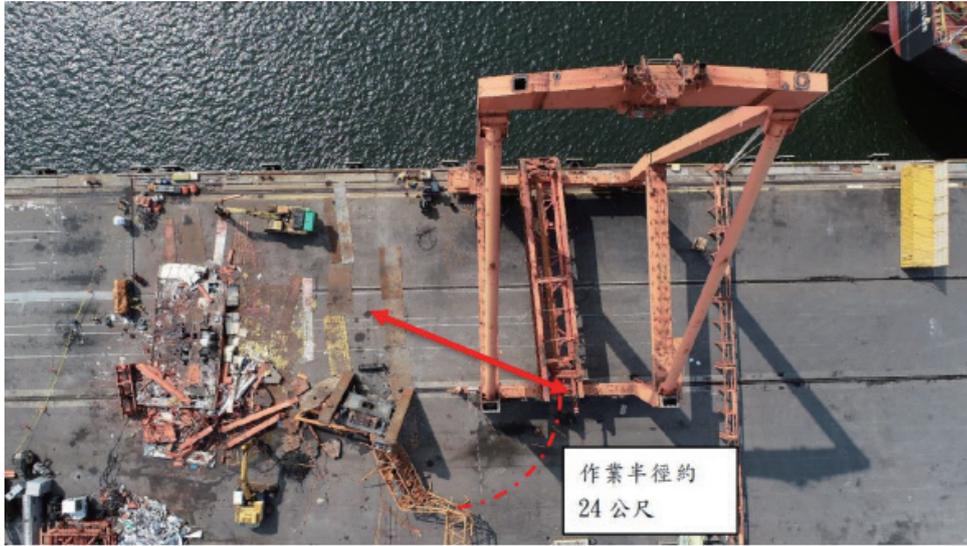
吊掛重約66公噸門型吊掛物，未事前調查該移動式起重機作業範圍之運搬物重量與所用起重機種類、型式及性能，未採取適當作業方法、吊掛方法及運搬路徑，復未配置移動式起重機之操作者、吊掛作業者、指揮者及其他相關作業者之職務與作業指揮體系，未確認移動式起重機之種類、型式符合作業需求，吊掛物超過移動式起重機額定荷重，造成移動式起重機翻倒，撞到另一貨櫃跨載機操作人員，致罹災者自高約12公尺處被撞連同駕駛室墜落地面，造成肢體多處挫傷及骨折外傷性休克死亡。

▲ 履帶起重機翻倒情形。

- 一、使勞工從事移動式起重機作業時，不得超過額定荷重。
- 二、使勞工從事移動式起重機作業時，為防止其作業中發生翻倒、被夾、感電等危害，應事前調查該起重機作業範圍之地形、地質狀況、作業空間、運搬物重量與所用起重機種類、型式及性能等，並適當決定及採必要移動式起重機之作業方法、吊掛方法及運搬路徑等，並配置移動式起重機之操作者、吊掛作業者、指揮者及其他相關作業者之職務與作業指揮體系等措施。
- 三、使用起重機具從事吊掛作業之勞工，應使其辦理確認起重機具之額定荷重，使所吊荷物之重量在額定荷重值以下，檢視荷物之形狀、大小及材質等特性，以估算荷物重量，或查明其實際重量，並選用適當吊掛用具及採取正確吊掛方法。
- 四、應依事業單位之規模、性質，訂定職業安全衛生管理計畫，要求各級主管及負責指揮、監督之有關人員執行。
- 五、對新僱勞工或在職勞工於變更工作前，應使其接受適於各該工作必要之安全衛生教育訓練。

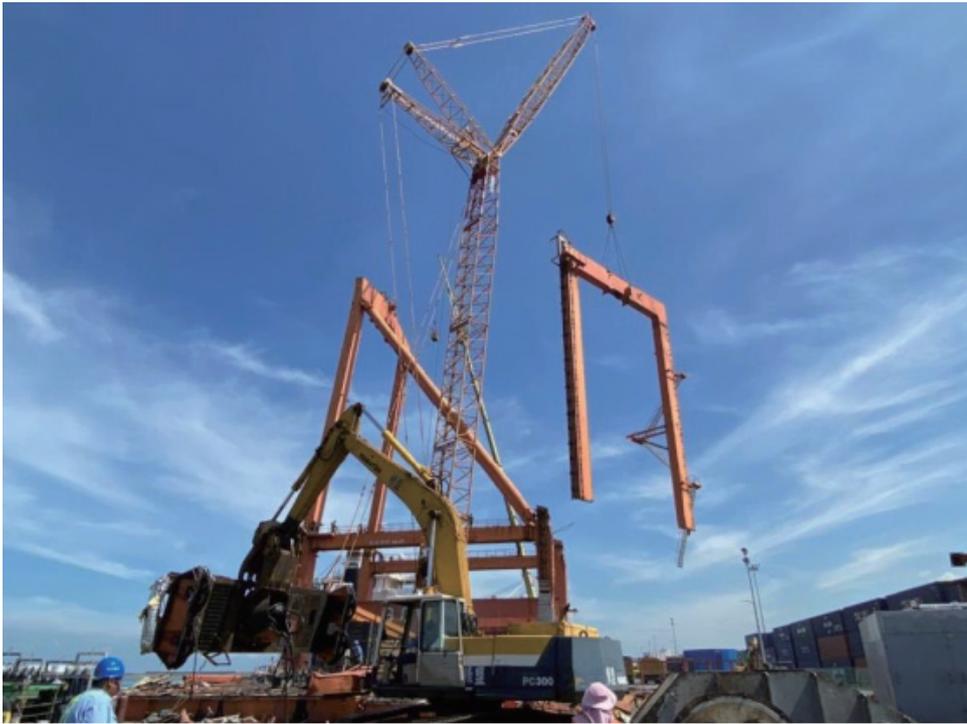
▲ 履帶起重機將門型吊舉物吊起情形。

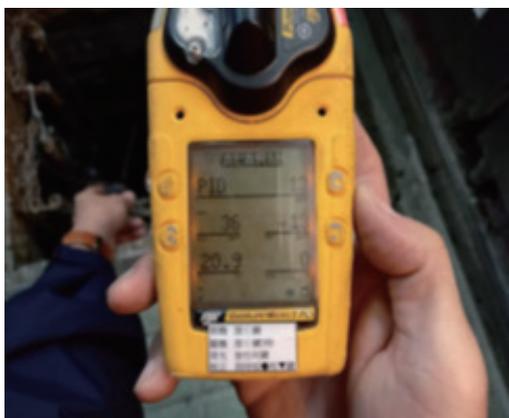
罹災勞工進入污水槽時，未採取通風換氣，且作業期間未連續確認氧氣及危害物質濃度，進入救援人員未知悉污水槽有缺氧或中毒風險，皆未使用空氣呼吸器等呼吸防護具即進入槽內，致吸入硫化氫中毒造成2死1傷。

▲ 經消防局灑水稀釋污水槽內濃度，仍測得硫化氫:36ppm。

- 一、作業前應先確認該局限空間內有無可能引起勞工缺氧、中毒等危害，如有危害之虞者，應訂定危害防止計畫，並使現場作業主管、監視人員、作業勞工及相關承攬人依循辦理。
- 二、作業現場應置備氧氣及有害氣體濃度測定器，並確實進行通風換氣，及採取可隨時確認空氣中氧氣濃度、硫化氫等其他有害氣體濃度之措施。
- 三、進行該相關作業時，應置備空氣呼吸器等呼吸防護具、梯子、安全帶或救生索等設備，供勞工緊急避難或救援人員使用。
- 四、應於每一班次指定缺氧作業主管，使勞工就其作業有關事項實施檢點，並指派1人以上之監視人員，隨時監視作業狀況，發覺有異常時，應即與作業主管及有關人員聯繫，並採取緊急措施。

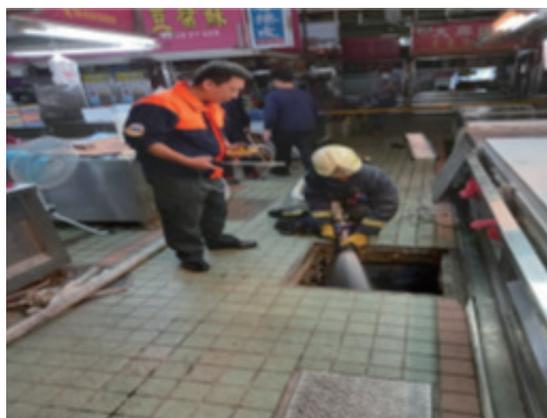
▲ 災害現場未置備測定儀器及通風換氣設備。

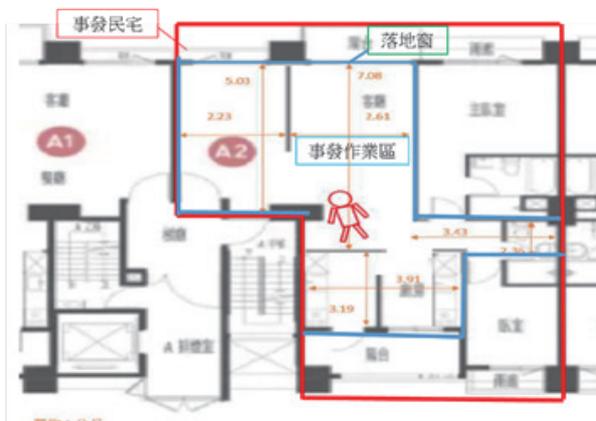
▲ 災害現場平面圖。

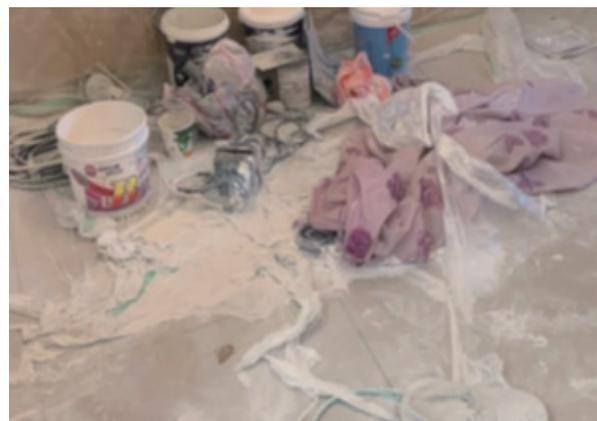
從事油漆粉刷時，油漆及香蕉水含有甲苯等有機溶劑，惟因現場未設置局部排氣或整體換氣裝置且門窗未開啟，導致通風不良致有機溶劑蓄積，加上現場未置有機溶劑作業主管在場監督作業，造成罹災者吸入過量有害物後中毒死亡。

▲ 現場發現1桶打翻於地面之白底漆，及1桶香蕉水，且地面有香蕉水擦拭痕跡。

- 一、於室內從事有機溶劑之塗飾作業，應於該作業場所設置密閉設備、局部排氣裝置或整體換氣裝置。
- 二、應指定現場主管擔任有機溶劑作業主管，確認通風設備運轉情況及勞工作業情形，監督個人防護具之使用等。
- 三、於室內儲藏有機溶劑或其混存物時，應使用備有栓蓋之堅固容器，以免有機溶劑或其混存物之溢出、漏洩、滲洩或擴散之情形。
