某公司發生勞工遭鋼捲片撞擊死亡災害案例

一、行業種類：鋼鐵軋延及擠型業(2413)

二、災害類型：物體飛落(04)

三、媒介物：金屬材料(521, 鋼捲片)

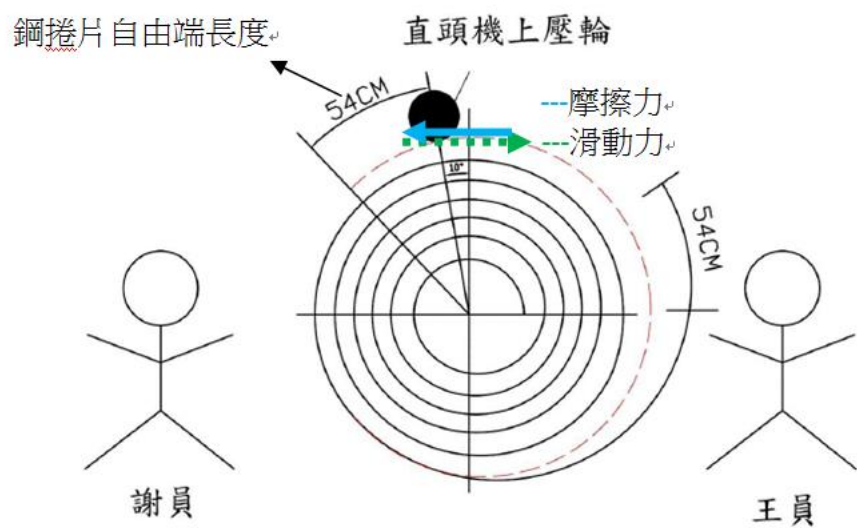
108年1月3日13時26分許，○○公司派遣勞工王○○至○○鋼鐵股份有限公司4號管車解捲機入料區從事打包鋼帶移除作業時，突然間鋼捲片滑動並解壓，解壓後之鋼捲片擊中王員，與王員協同作業之○○鋼鐵股份有限公司勞工謝○○聽到砰一聲巨響後，轉身查看，發現王員已側躺在該區之鋼捲旁，謝員立即連繫蘇○○股長，並撥打119救護車將王員送至○○醫院急救，王員於當日13時58分不治死亡。

不安全狀況：固定鋼捲之直頭機上壓輪因磨耗而摩擦係數折減，致防止鋼捲片滑動之摩擦力不足。

(三) 基本原因：未辨識直頭機上壓輪磨耗，致摩擦力折減，及鋼捲片自由長度不足，致滑動力增加所造成之危害，並採適當控制措施。

照片：災害發生時，王員、謝員及鋼捲之相對位置圖

1. 雇主對於工作場所有物體飛落之虞者，應設置防止物體飛落之設備，並供給安全帽等防護具，使勞工戴用。(職業安全衛生設施規則第238條暨職業安全衛生法第6條第1項)。
2. 雇主應依其事業單位之規模、性質，訂定職業安全衛生管理計畫，要求各級主管及負責指揮、監督之有關人員執行；……。(職業安全衛生管理辦法第12條之1第1項暨職業安全衛生法第23條第1項)
