107年8月14日其他專門營造業從事油輪俾葉及冷卻水門查修作業發生溺斃致死災害案例

核備文號:1071055518

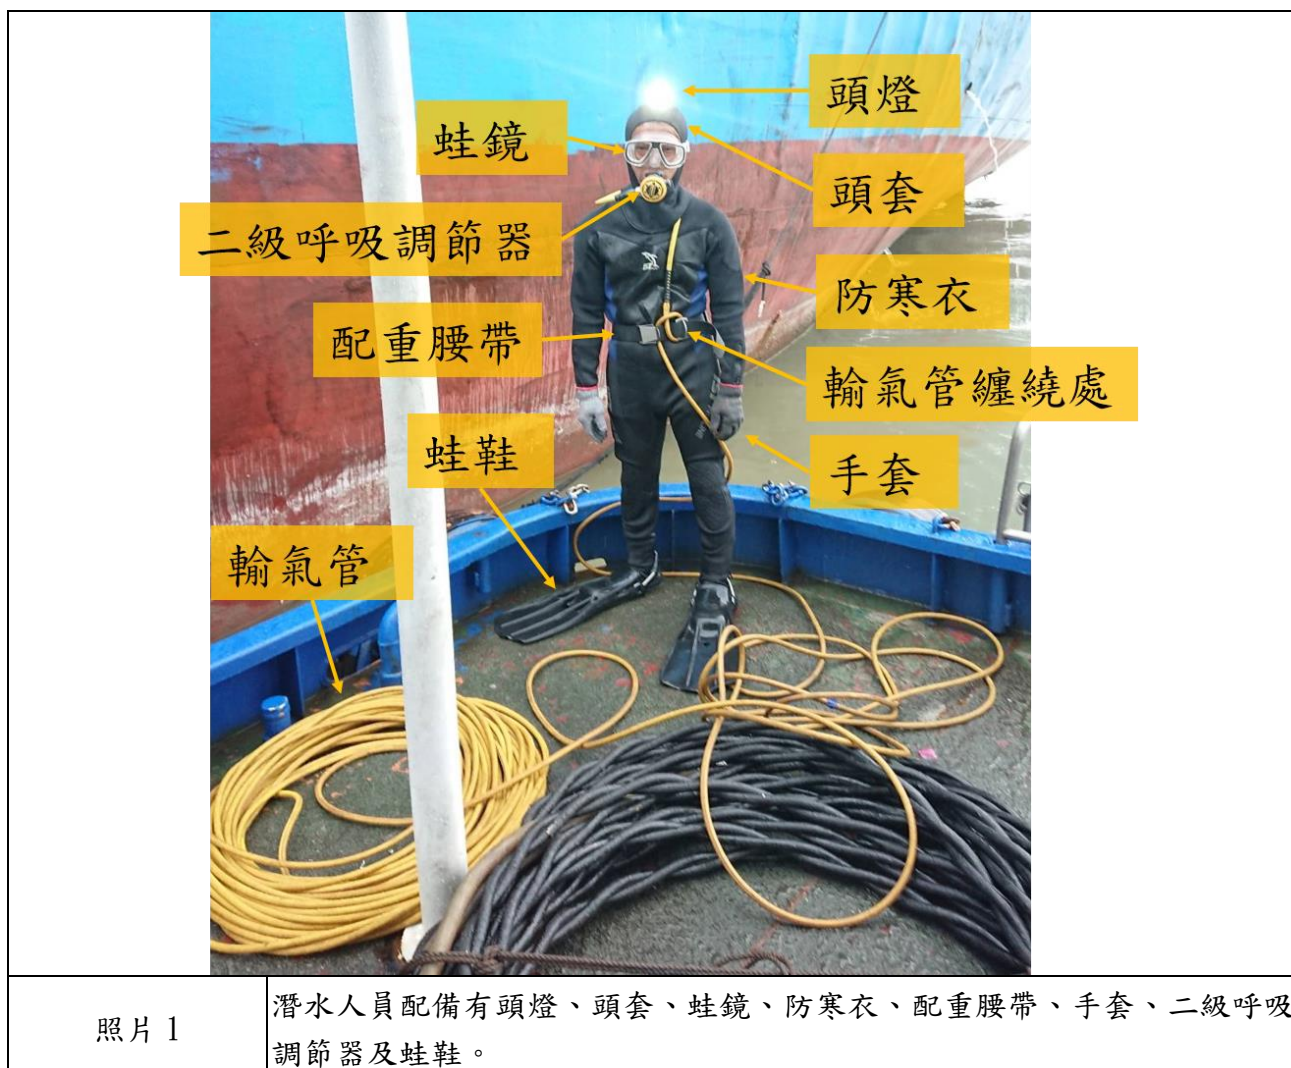
八、現場示意圖或照片：

107年8月14日2時許，黃00、陳00及楊00等人於臺中港西5碼頭從事油輪俾葉和冷卻水門查修作業，約5時50分要收工時，陳00拉黃00的輸氣管發現已無法拉緊，將輸氣管自水裡收回後，發現黃00使用之二級呼吸調節器已與輸氣管脫落，陳00和楊00下水找尋黃00，楊00於船底冷卻水門附近發現黃00已溺水，經送醫院急救，於當日7時57分不治死亡。

（一）直接原因：勞工黃00於水下作業時，因二級呼吸調節器與供氣之輸氣管連結處鬆脫，造成黃00溺水後窒息，致呼吸衰竭死亡。

不安全動作：水下船底作業具高危害性，潛水人員未配置連絡通訊設備。

- （一）雇主對於勞工從事水下作業，應視作業危害性，使勞工配置必要之呼吸用具、潛水、緊急救生及連絡通訊等設備。（職業安全衛生設施規則第286條之1暨職業安全衛生法第6條第1項）
- （二）雇主應依規定置職業安全衛生業務主管。（職業安全衛生管理辦法第3條第1項暨職業安全衛生法第23條第1項）
- （三）雇主應依其事業單位之規模、性質，訂定職業安全衛生管理計畫，要求各級主
