## 勞工遭空壓機儲氣桶爆裂撞擊致死災害

核備文號：(110)059673

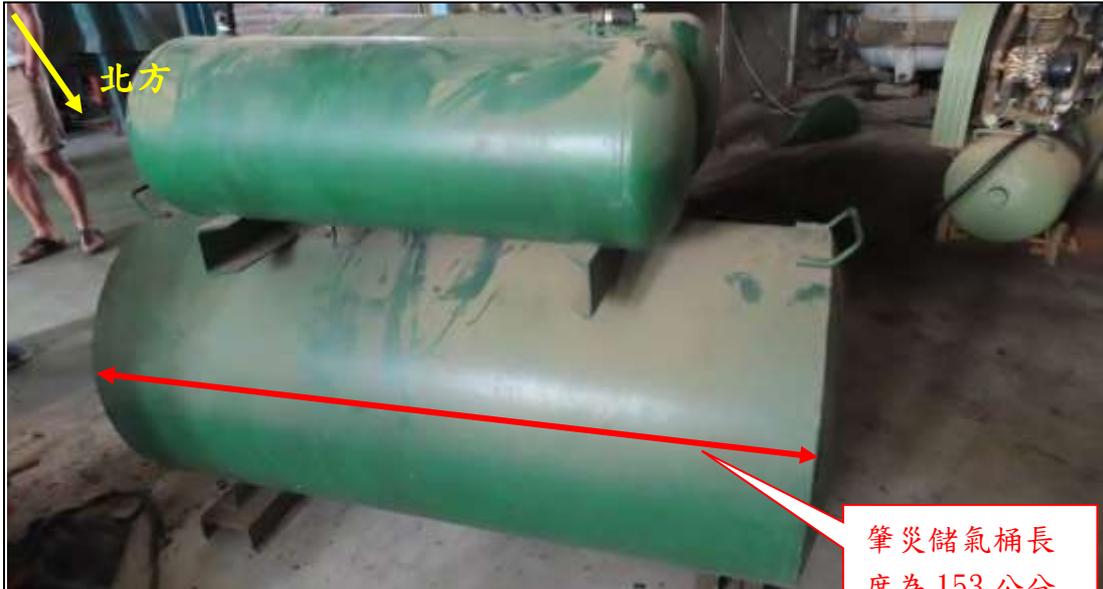
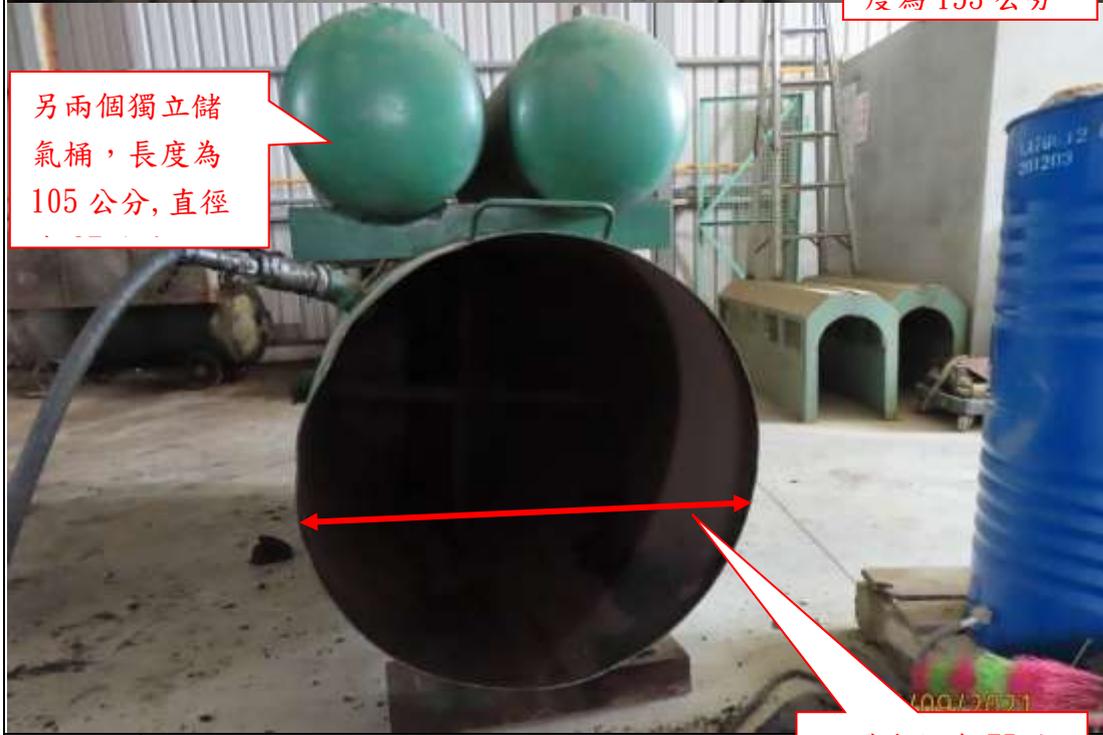
胴體直徑為 75 公

說明一 本案肇災儲氣桶，其胴體直徑為 75 公分，長度為 153 公分，金屬板材厚度為 3.04 mm ~ 3.24mm，容量約 678 公升，另該儲氣桶上方另有兩個獨立儲氣桶（其長度為 105 公分，直徑為 37 公分，案發當時肇災儲氣桶與該兩個獨立儲氣桶間並無連通。

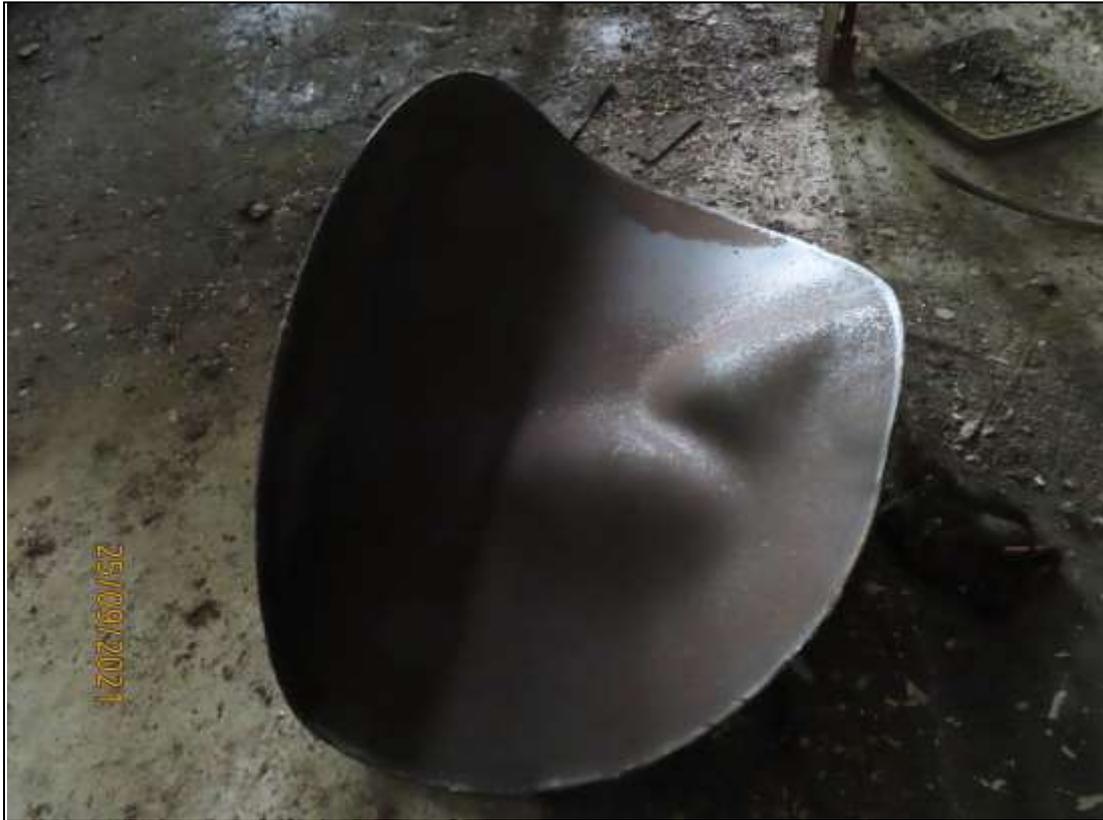
說明二

經查現場肇災儲氣桶一側之端板和胴體之焊道處全部斷裂，致端板脫離胴體噴飛擊傷蹲在端板前方之罹災者後，掉落在距肇災儲氣桶旁約70公分處之地面上，肇災儲氣桶破裂飛出之端板重量為10.7公斤。

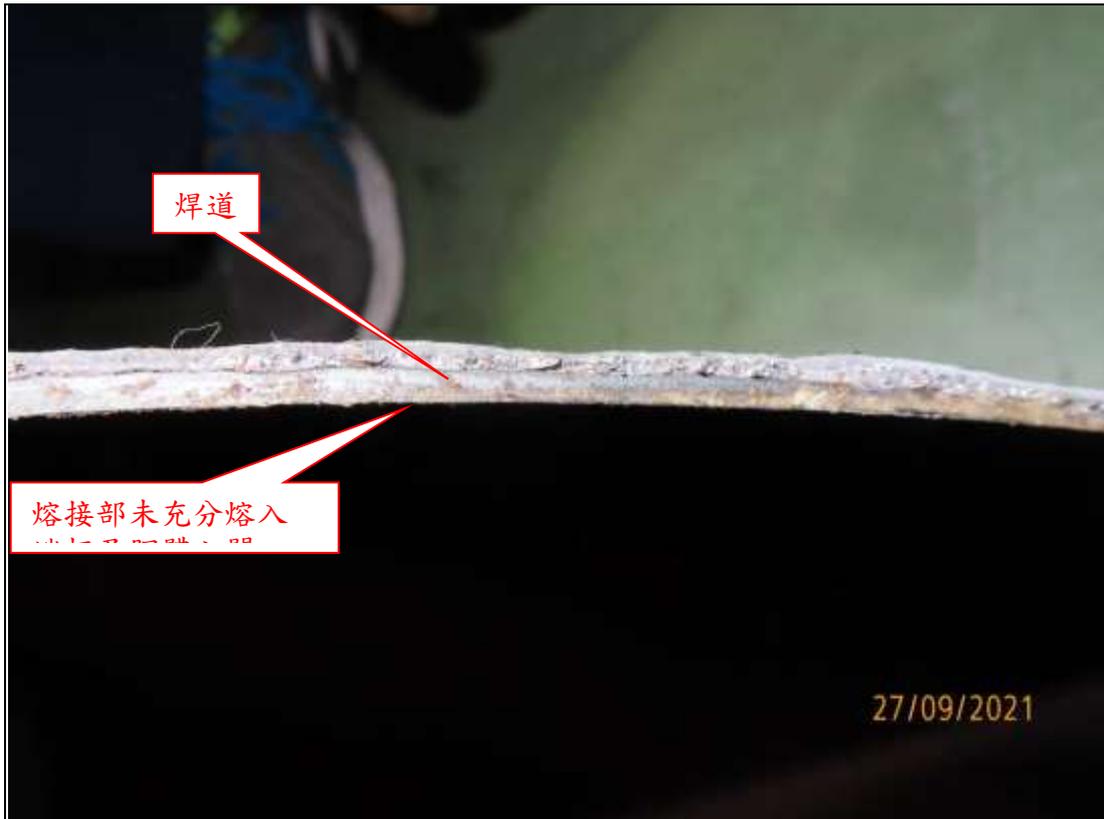
說明三

(二)間接原因：(1)肇災儲氣桶端板及胴體間以填角焊方式焊接而成，焊道熔接部未能充分熔入端板及胴體之間，焊道熔合不良，造成儲氣桶耐壓強度不足。

經現場檢查發現，肇災儲氣桶端板及胴體間為填角焊方式焊接而成，其焊道熔合不良，熔接部未能充分熔入端板及胴體之間，致使焊道強度不足，無法耐受內部空氣壓力而導致儲氣桶爆裂。

2. 雇主應依規定訂定自動檢查計畫，實施自動檢查。(職業安全衛生管理辦法第 79 條暨職業安全衛生法第 23 條第 1 項)
3. 雇主應依其事業單位之規模、性質，訂定職業安全衛生管理計畫，要求各級主管及負責指揮、監督之有關人員執行；勞工人數在 30 人以下之事業單位，得以安全衛生管理執行紀錄或文件代替職業安全衛生管理計畫。(職業安全衛生管理辦法第 12 條之 1 第 1 項暨職業安全衛生法第 23 條第 1 項)
4. 雇主對第二種壓力容器及減壓艙，應於初次使用前依下列規定實施重點檢查：  
一、確認胴體、端板之厚度是否與製造廠所附資料符合。二、確認安全閥吹洩量是否足夠。三、各項尺寸、附屬品與附屬裝置是否與容器明細表符合。四、經實施耐壓試驗無局部性之膨出、伸長或洩漏之缺陷。五、其他保持性能之必要事項。(職業安全衛生管理辦法第 45 條暨職業安全衛生法第 23 條第 1 項)
5. 熔接部應充分熔入，且不得有龜裂、熔蝕、重疊、熔池、夾渣或氣孔等有害缺陷。(壓力容器安全檢查構造標準第 75 條準用第 46 條暨職業安全衛生法第 6 條第 1 項第 1 款)
6. 雇主對於壓力容器之安全閥及其他附屬品，應依下列規定管理：一、…。三、壓力表之刻度板上，應明顯標示最高使用壓力之位置。(鍋爐及壓力容器安全規則第 30 條第 3 款暨職業安全衛生法第 6 條第 1 項第 1 款)
