發生墜落災害致死重大職業災害

核備文號：1051042718

一、行業分類：最後修整工程業（4340）

二、災害類型：墜落、滾落（01）

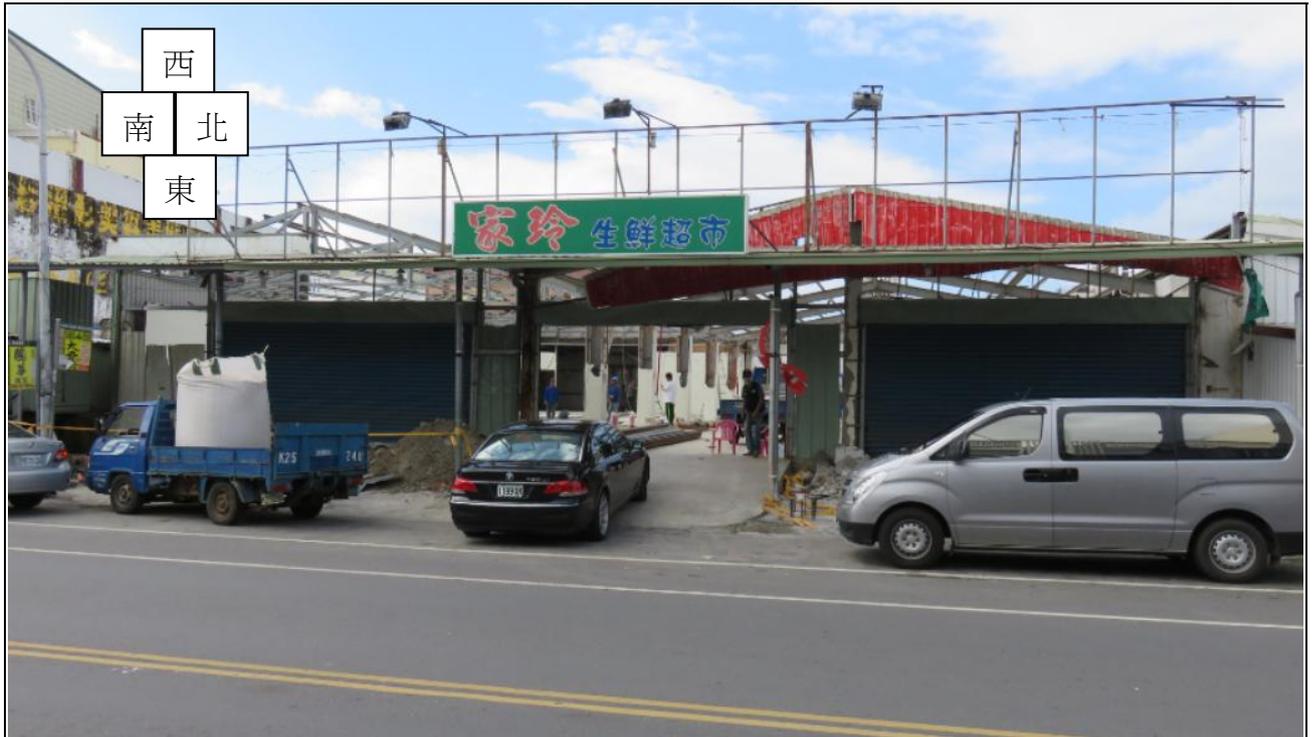
說明一

照片一：災害發生地點位於廢棄超市(地址：屏東縣恆春鎮 OO 路 OO 號)。

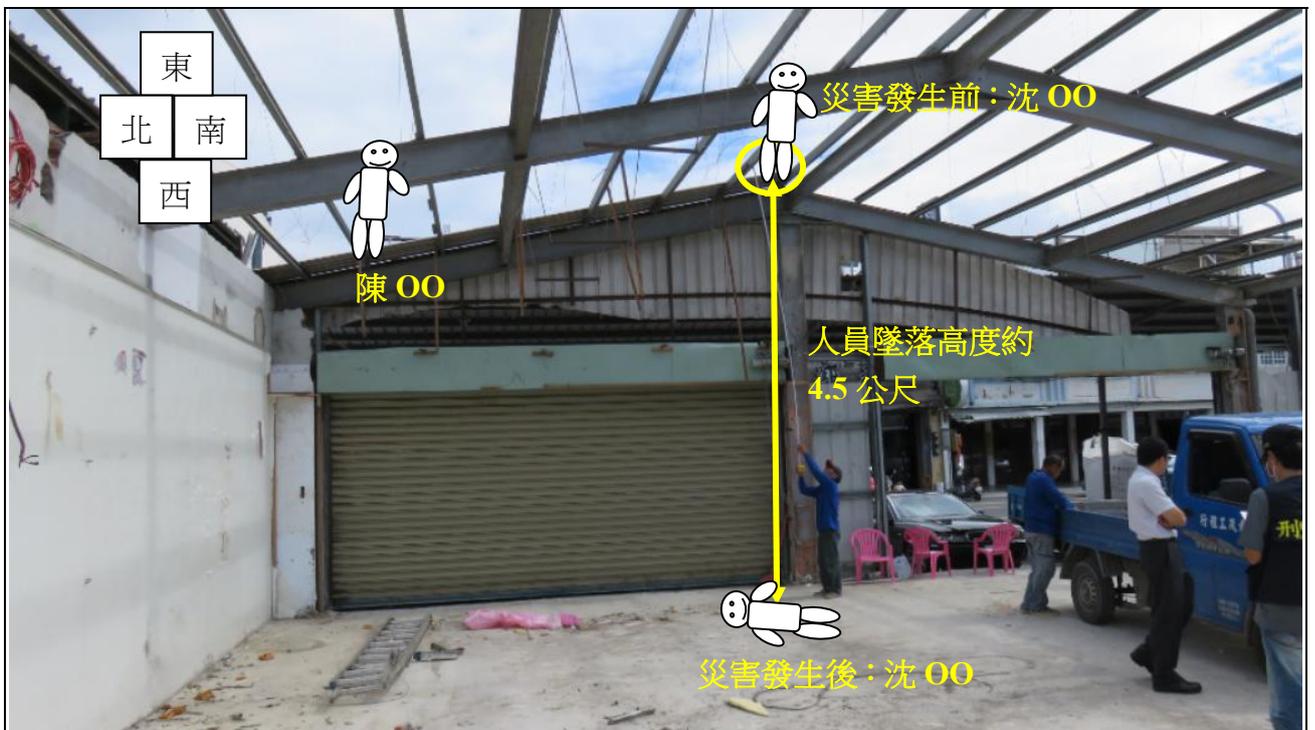
說明二

oo 工程行勞工沈 oo 站於高度二公尺以上之屋頂鋼浪板，從事拆除破損鋼浪板作業時，因拆除到剩最後一片破損屋頂鋼浪板，造成屋頂四周形成開口，作業時雇主未於開口處設置護蓋或安全網等防護設備，且未使勞工進入營繕工程工作場所戴用安全帽，致罹災者沈 oo 自距地面高度約 4.5 公尺之屋頂開口處墜落至地面上，頭部撞擊地面遭受重傷經送醫不治。

2. 對於高度二公尺以上之屋頂等場所作業，未於該處設置護欄、護蓋或安全網等防護設備。

照片二：陳 OO 站於屋頂北側最後一片鋼浪板上，沈 OO 則站在屋頂南側最後一片鋼浪板上，罹災者沈 OO 自距地面高度約 4.5 公尺之屋頂開口處墜落至地面上。

9. 雇主對於高度二公尺以上之屋頂、鋼樑、開口部分、階梯、樓梯、坡道、工作臺、擋土牆、擋土支撐、施工構臺、橋樑墩柱及橋樑上部結構、橋臺等場所作業，勞工有遭受墜落危險之虞者，未於該處設置護欄、護蓋或安全網等防護設備。(營造安全衛生設施標準第 19 條第 1 項暨職業安全衛生法第 6 條第 1 項)。

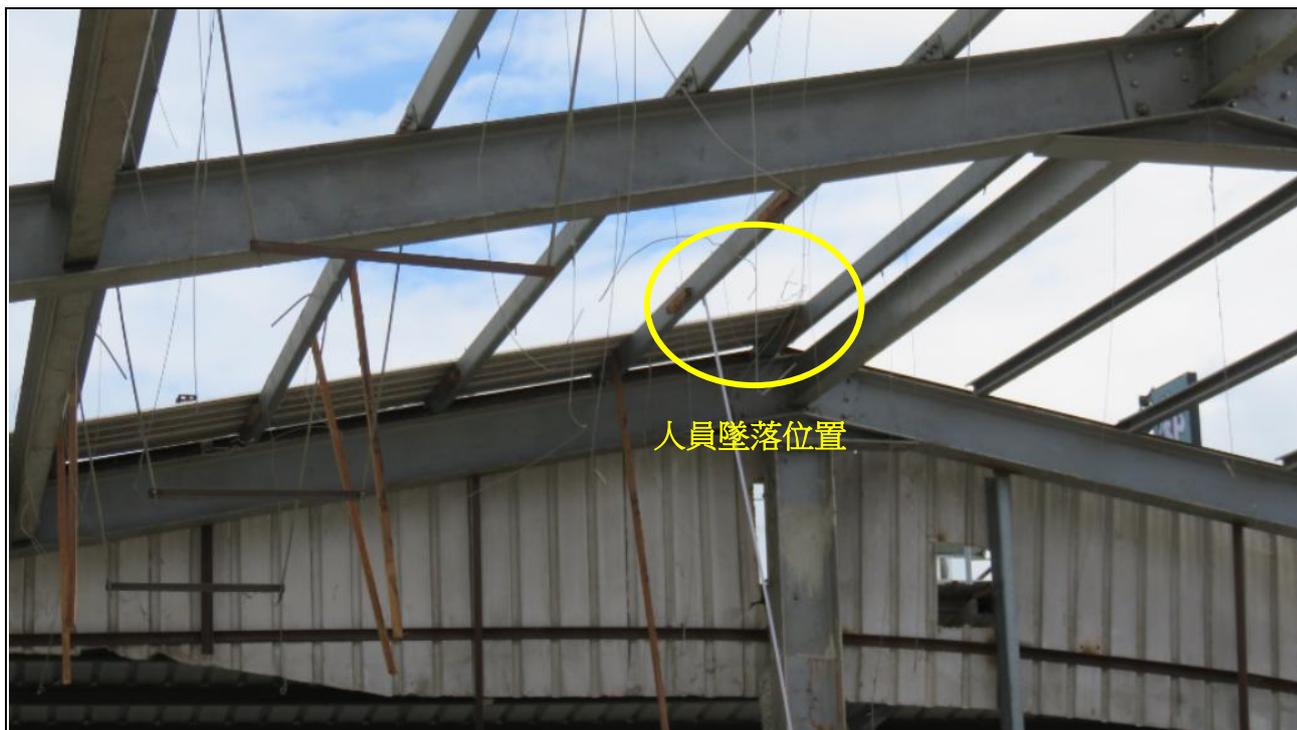
說明三

(一)直接原因：罹災者沈 oo 自距地面高度 4.5 公尺屋頂墜落至地面，導致傷重死亡。

照片三：人員墜落區域。
