—— 勞動部職業安全衛生署 ——

# 重大職業災害案例

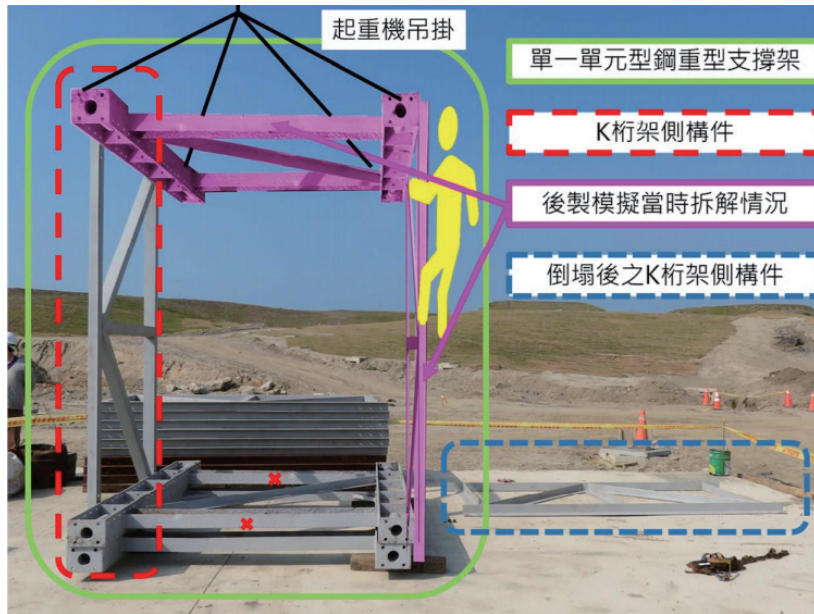
拆解單一單元型鋼重型支撐架之臨時構造物時，對於其拆除過程中不穩定之K桁架側構件部分，未有防止各該構件突然倒塌之適當設備或措施。致罹災者遭倒塌之重型支撐架K桁架側構件壓擊而死亡。

區內南側廣場之工作場所，罹災者於該地點從事單一單元型鋼重型支撐架之臨時構造物拆除解體作業(紫色為後製模擬拆解作業實況)

- 一、雇主使勞工於下列有發生倒塌、崩塌之虞之場所作業時，應有防止發生倒塌、崩塌之設施：一、...。二、構造物或其他物體之上方、內部或其周邊。
- 二、雇主對鋼鐵等構造物之拆除，應依下列規定辦理：一、...。二、應由上而下逐層拆除。三、...
- 三、應依事業單位之規模、性質，訂定職業安全衛生管理計畫，要求各級主管及負責指揮、監督之有關人員執行。
- 四、對新僱勞工或在職勞工於變更工作前，應使其接受適於各該工作必要之安全衛生教育訓練。

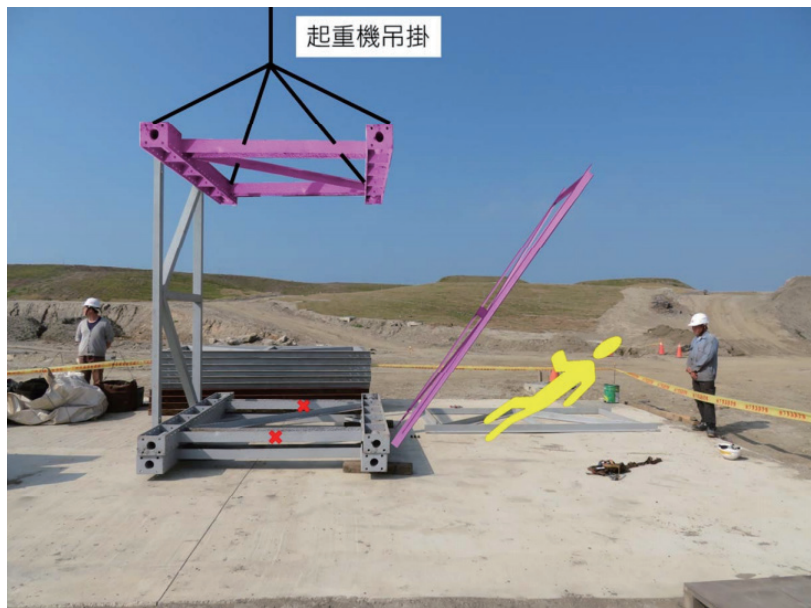
罹災者進行拆除解體作業之單一單元型鋼重型支撐架(紫色為後製模擬拆解作業實況)

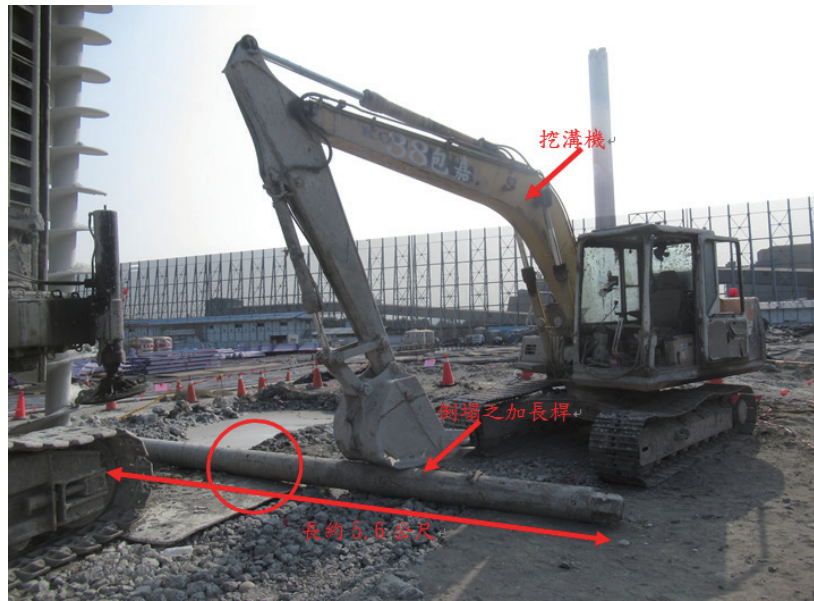
對於勞動場所作業之車輛機械(挖溝機) 作業時，未禁止人員進入操作半徑內或附近有危險之虞之場所，未使挖溝機駕駛者或有關人員落實執行不得以挖溝機從事起重吊掛之用途，基樁鑽桿加長桿安裝作業未納入安全標準作業程序，且未協議相關作業程序變更之管理作為。致罹災人罹災者張敏佳遭基樁鑽桿加長桿壓傷，造成胸廓骨折變形併創傷性血胸、右上肢閉鎖性骨折、右下肢開放性骨折出血，導致創傷性休克併呼吸衰竭死亡。

- ▶ 加長桿倒塌造成罹災者被壓擊致死(紅圈處)

- 一、機械、設備、器具、原料、材料等物件之設計、製造或輸入者及工程之設計或施工者，應於設計、製造、輸入或施工規劃階段實施風險評估，致力防止此等物件於使用或工程施工時，發生職業災害。
- 二、雇主對於勞動場所作業之車輛機械，應使駕駛者或有關人員負責執行下列事項：一、...。三、車輛系營建機械作業時，禁止人員進入操作半徑內或附近有危險之虞之場所。...。九、不得使車輛機械供為主要用途以外之用途。
- 三、雇主對於基樁等施工設備之裝配、解體、變更或移動等作業，應指派專人依安全作業標準指揮勞工作業。
- 四、對新僱勞工或在職勞工於變更工作前，應使其接受適於各該工作必要之安全衛生教育訓練。

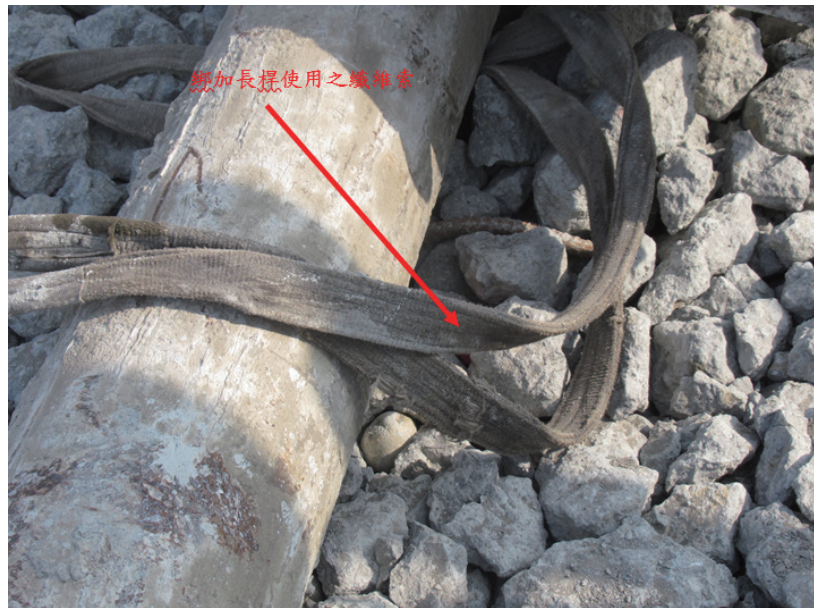
- ▶ 以纖維索網綁加長桿，安裝過程中自鐵鉤鬆脫。

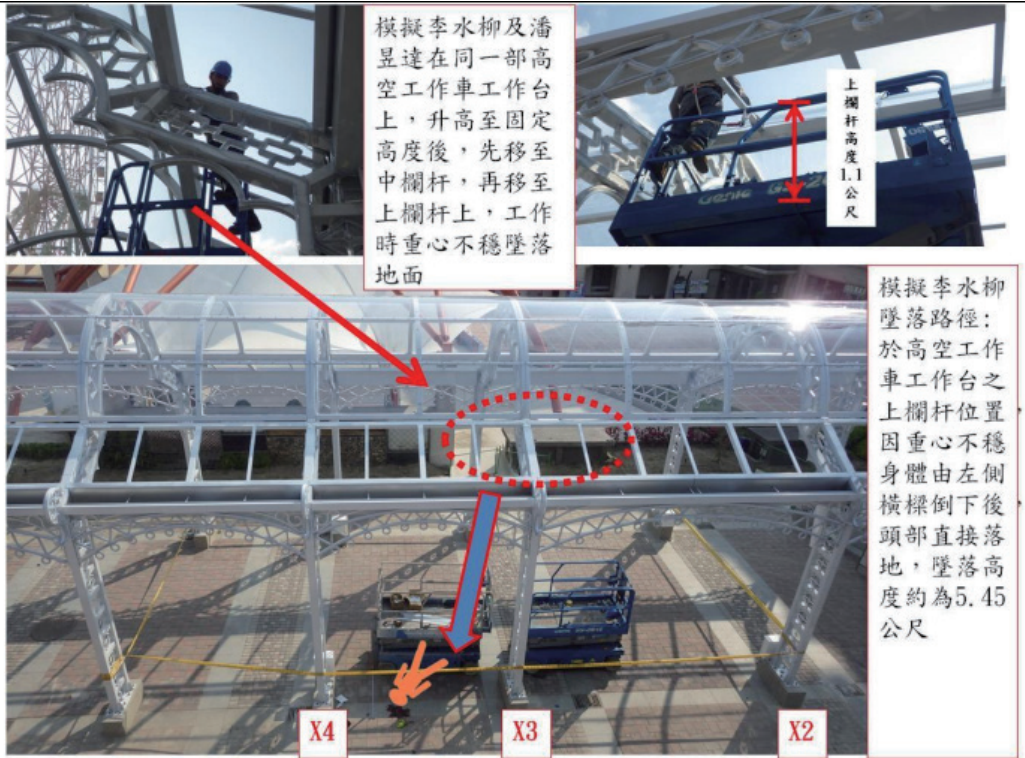
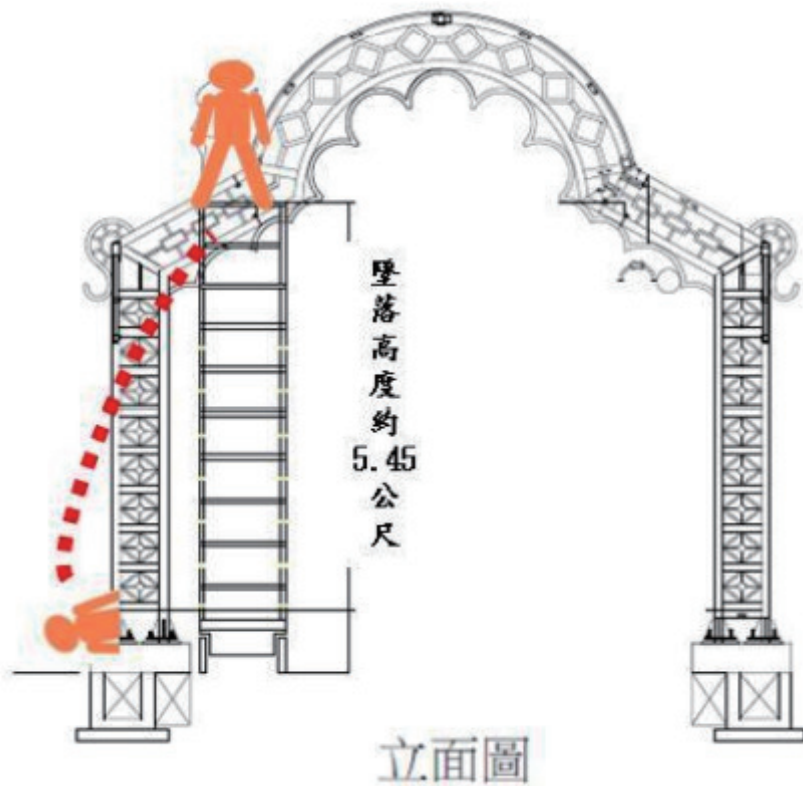
使用高空工作車從事作業時，未於事前依作業場所之狀況、高空工作車之種類、容量等訂定包括作業方法之作業計畫，使作業勞工周知，及未指定專人指揮監督勞工依計畫從事作業。使高空工作車為主要用途以外之用途。使用高空工作車從事作業時，未使該高空工作車工作台上之勞工佩戴安全帶。對於進入營繕工程工作場所作業人員，未使其正確戴用安全帽。未使勞工增訓使用高空工作車之安全衛生教育訓練。致罹災者自高空工作車工作台之上欄杆墜落地面，因頭部外傷、顱骨骨折、顱內出血致死（墜落高度約 5.45 公尺）。

罹災者在高空工作車工作台上，升高至固定高度後，先移至中欄杆，再移至上欄杆上，從事頂棚採光罩安裝作業，工作時重心不穩由左側橫樑倒下墜落於地面，墜落高度約 5.45 公尺。

- 一、雇主對於使用高空工作車之作業，應依下列事項辦理：一、除行駛於道路上外，應於事前依作業場所之狀況、高空工作車之種類、容量等訂定包括作業方法之作業計畫，使作業勞工周知，並指定專人指揮監督勞工依計畫從事作業。...。使勞工從事屋頂作業時，應指派專人監督，於易踏穿材料構築之屋頂作業時，應先規劃安全通道，於屋架上設置適當強度，且寬度在三十公分以上之踏板，並於下方適當範圍裝設堅固格柵或安全網等防墜設施。
- 二、雇主對於使用高空工作車之作業，應依下列事項辦理：...。六、不得使高空工作車為主要用途以外之用途。
- 三、雇主對於使用高空工作車之作業，應依下列事項辦理：...。七、使用高空工作車從事作業時，雇主應使該高空工作車工作台上之勞工佩戴安全帶。應依事業單位之規模、性質，訂定職業安全衛生管理計畫，要求各級主管及負責指揮、監督之有關人員執行。
- 四、雇主對於進入營繕工程工作場所作業人員，應提供適當安全帽，並使其正確戴用。

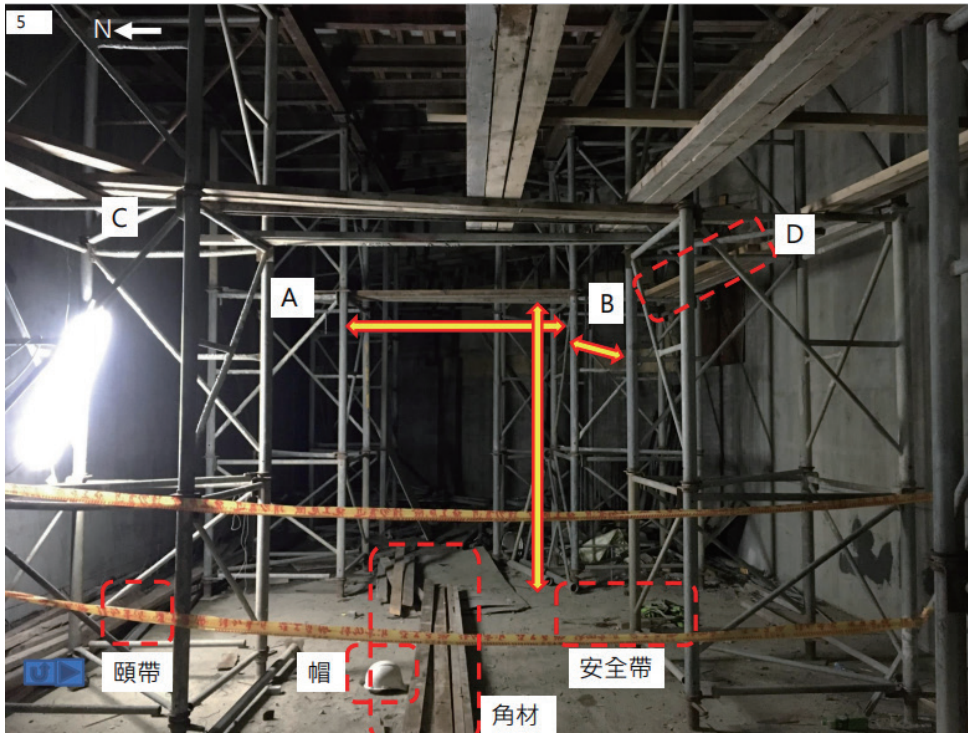
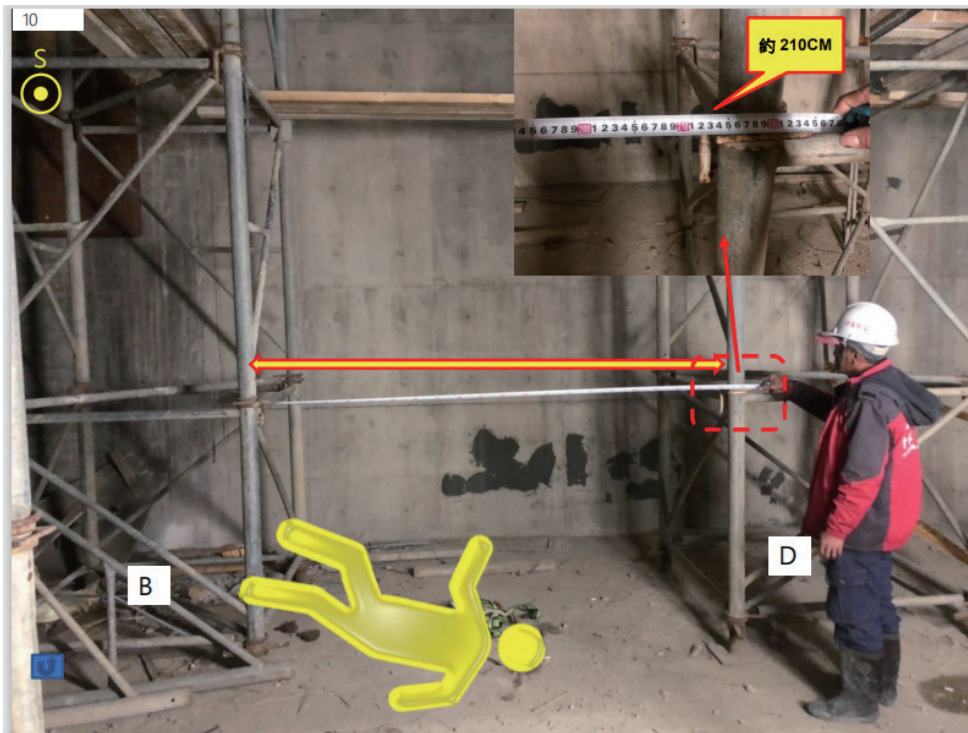
▲ 災害現場圖

高差超過 1.5 公尺以上之場所從事模板拆除作業時，未設置能使勞工安全上下之設備。模板拆除作業，模板作業主管未於作業現場監督維持作業勞工安全衛生所必要之措施。未使勞工正確戴用安全帽。致從事 1 樓頂板模拆除前置作業，其拆除模板過程中有墜落之危害，卻未採取防止墜落災害必要之防護設施及動作，致罹災者從重型支撐架上墜落至地面頭部重創而死亡。

- 一、機械、設備、器具、原料、材料等物件之設計、製造或輸入者及工程之設計或施工者，應於設計、製造、輸入或施工規劃階段實施風險評估，致力防止此等物件於使用或工程施工時，發生職業災害。
- 二、雇主對勞工於高差超過 1.5 公尺以上之場所作業時，應設置能使勞工安全上下之設備。
- 三、雇主對於進入營繕工程工作場所作業人員，應提供適當安全帽，並使其正確戴用。
- 四、雇主對於模板支撐組配、拆除(以下簡稱模板支撐)作業，應指派模板支撐作業主管於作業現場辦理下列事項：一、決定作業方法，指揮勞工作業。二、實施檢點，檢查材料、工具、器具等，並汰換其不良品。三、監督勞工確實使用個人防護具。四、確認安全衛生設備及措施之有效狀況。五、...

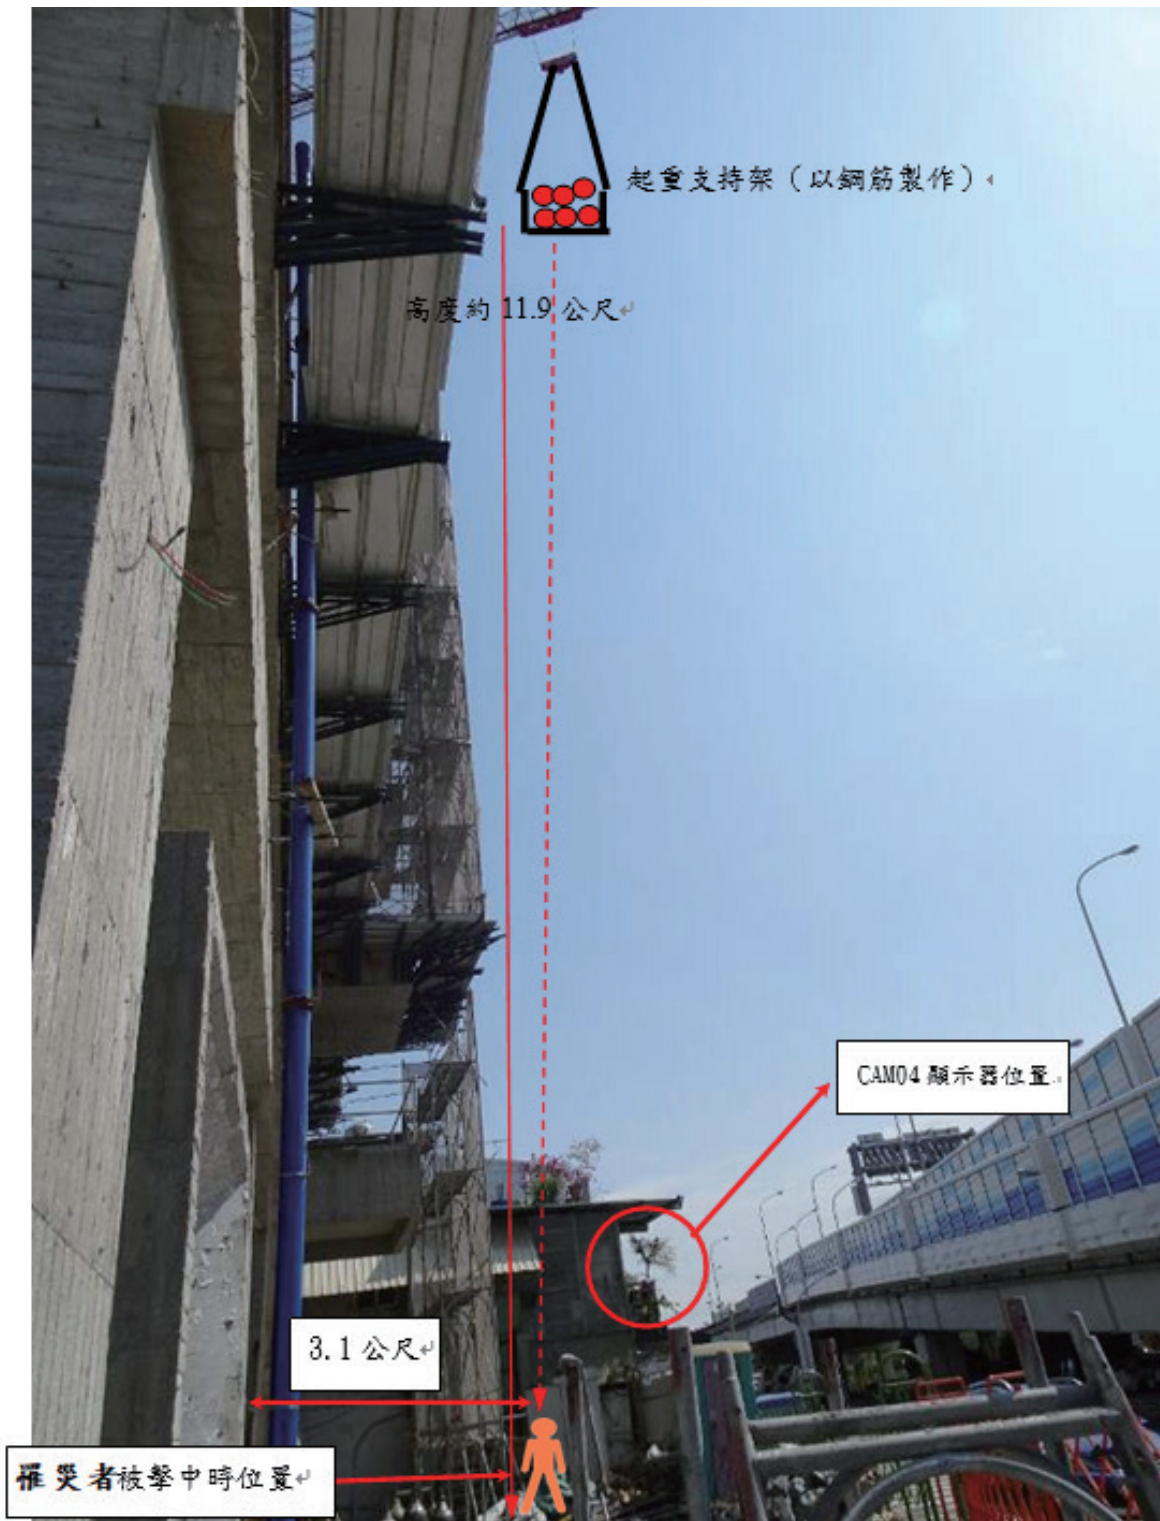
經中央主管機關指定具有危險性機械之操作人員，雇主未僱用經中央主管機關認可之訓練或經技能檢定之合格人員充任之。對於起重機具之吊鉤，吊鉤之防止吊舉中所吊物體脫落之裝置（防脫鉤）已損壞。於固定式起重機作業時，未採取防止人員進入吊舉物下方及吊舉物通過人員上方之設備或措施。對於使用固定式起重機從事吊掛作業之勞工，未僱用曾受吊掛作業訓練合格者擔任。對於從事鋼筋混凝土之作業時，未禁止使用鋼筋作為拉索支持物、工作架或起重支持架等。致罹災人遭重量約18公斤之金屬鋼踏板，自高度約11.9公尺飛落擊中頭部致死。

- ▲ 吊掛物往下至高度約4樓位置（高度約11.9公尺）因風左右晃動，操作人員停止操作後發生起重支持架（以鋼筋製作）翻轉，致吊掛物飛落擊中罹災者。

- 一、雇主對於起重機具之吊鉤或吊具，有防止吊舉中所吊物體脫落之裝置。
- 二、雇主於固定式起重機作業時，採取防止人員進入吊舉物下方及吊舉物通過人員上方之設備或措施。
- 三、雇主對於使用固定式起重機、移動式起重機或人字臂起重桿從事吊掛作業之勞工，應僱用曾受吊掛作業訓練合格者擔任。
- 四、雇主對於從事鋼筋混凝土之作業時，應依下列規定辦理：...。七、禁止使用鋼筋作為拉索支持物、工作架或起重支持架等。...

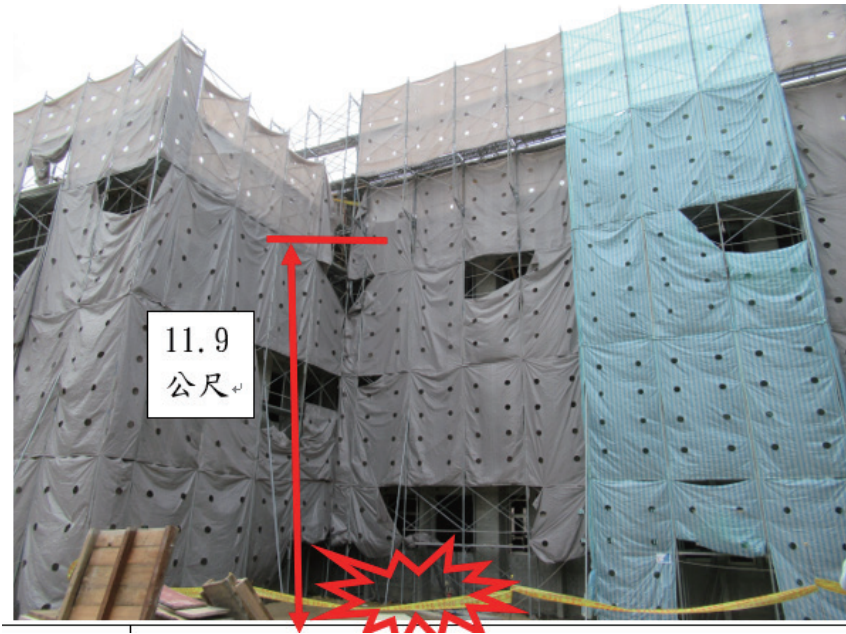
對於進入營繕工程作業場所作業人員，未提供適當安全帽並使其正確戴用。對於高度11.9公尺之4樓樓板開口部分等場所作業，未於該處設置護欄、護蓋或安全網等防護設備。對於模板支撐組配作業，未指派模板支撐作業主管於作業現場指揮勞工作業。致罹災者自距地面11.9公尺高之4樓樓板開口部分墜落，導致傷重死亡。

罹災者被發現墜落於結構體外牆與外牆施工架間之地面處，罹災者作業處與墜落處高差為11.9公尺。

- 一、工程之施工者，應於施工規劃階段實施風險評估，致力防止此等物件於使用或工程施工時，發生職業災害。
- 二、僱主應依事業規模，置職業安全衛生業務主管及管理人員。
- 三、應依事業單位之規模、性質，訂定職業安全衛生管理計畫，要求各級主管及負責指揮、監督之有關人員執行。
- 四、對新僱勞工或在職勞工於變更工作前，應使其接受適於各該工作必要之安全衛生教育訓練。

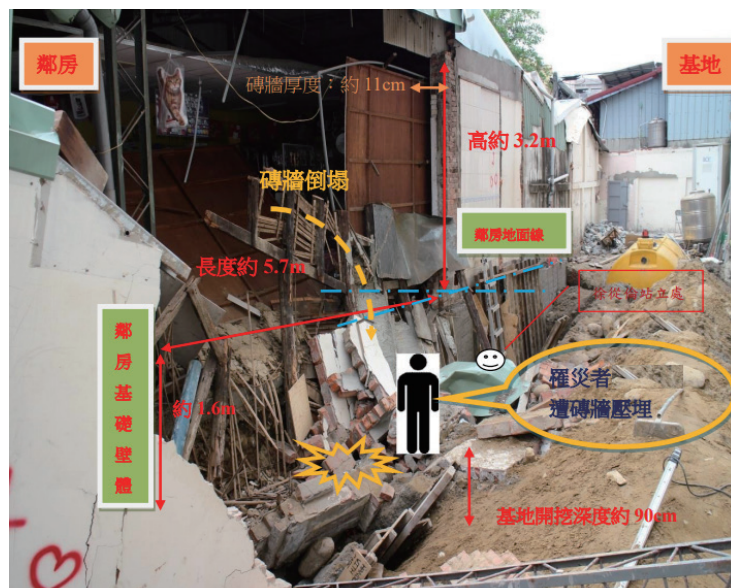
使勞工於構造物有發生倒塌之虞之場所作業，未設置有效防止構造物發生倒塌之設施。致罹災者遭倒塌之磚牆壓擊，造成顱腦損傷、胸部挫傷併積水，致休克死亡。

- ▲ 鄰房磚牆倒塌造成罹災者被壓致死。

- 一、雇主使勞工於下列有發生倒塌、崩塌之虞之場所作業者，應有防止發生倒塌、崩塌之設施：一、...。二、構造物或其他物體之上方、內部或其周邊。
- 二、雇主應依其事業單位之規模、性質，訂定職業安全衛生管理計畫，要求各級主管及負責指揮、監督之有關人員執行；勞工人數在30人以下之事業單位，得以安全衛生管理執行紀錄或文件代替職業安全衛生管理計畫。
- 三、雇主應依規定訂定自動檢查計畫，實施自動檢查。
- 四、對新僱勞工或在職勞工於變更工作前，應使其接受適於各該工作必要之安全衛生教育訓練。

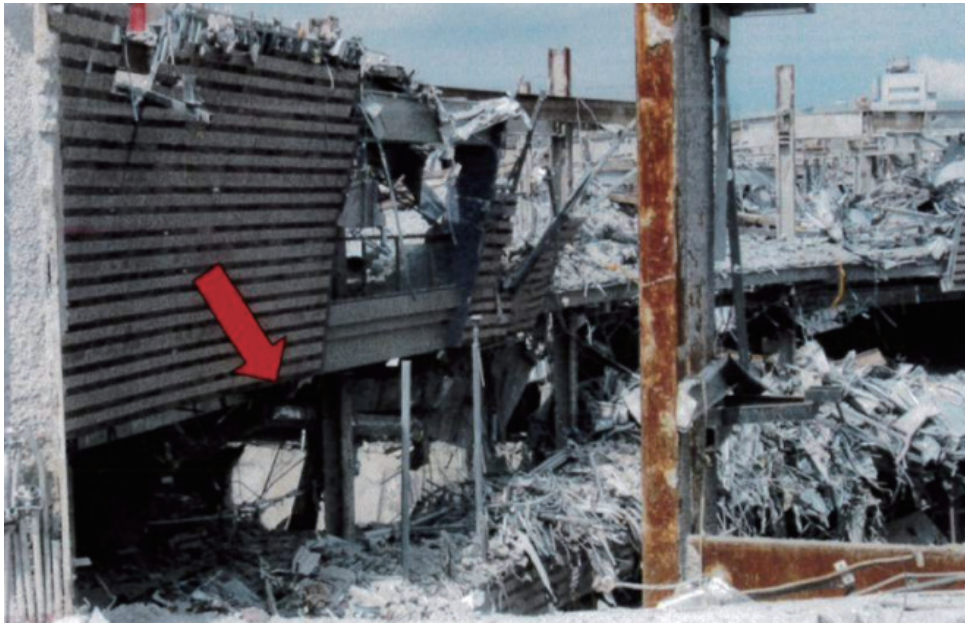
雇主對於鋼構之組立、架設、爬升、拆除、解體或變更等(以下簡稱鋼構組配)作業，未指派鋼構組配作業主管於作業現場辦理相關事項。雇主於拆除構造物前，未檢查預定拆除之各構件、對不穩定部分，未予支撐穩固。雇主於拆除構造物時，拆除之材料，有過度堆積致有損樓板或構材之穩固。拆除進行中未隨時注意控制拆除構造物之穩定性。雇主對鋼鐵等構造物之拆除，拆除鋼構、鐵構件或鋼筋混凝土構件時，未有防止各該構件突然扭轉、反彈或倒塌等之適當設備或措施。事發當時坍塌處8樓樓板及鋼樓梯上係堆積大量土石，加上拆除過程振動因素，導致破壞造成崩塌，造成罹災者被鋼樑、石塊水泥及樓板壓斃死亡。

▲ 箭頭為8樓樓板坍塌處

- 一、雇主對於鋼構之組立、架設、爬升、拆除、解體或變更等(以下簡稱鋼構組配)作業，應指派鋼構組配作業主管於作業現場辦理相關事項。
- 二、雇主於拆除構造物前，應依下列規定辦理：一、檢查預定拆除之各構件。二、對不穩定部分，應予支撐穩固。
- 三、雇主於拆除構造物時，應依下列規定辦理：三、拆除之材料，不得過度堆積致有損樓板或構材之穩固，並不得靠牆堆放。四、拆除進行中，隨時注意控制拆除構造物之穩定性。
- 四、雇主對鋼鐵等構造物之拆除，拆除鋼構、鐵構件或鋼筋混凝土構件時，應有防止各該構件突然扭轉、反彈或倒塌等之適當設備或措施。

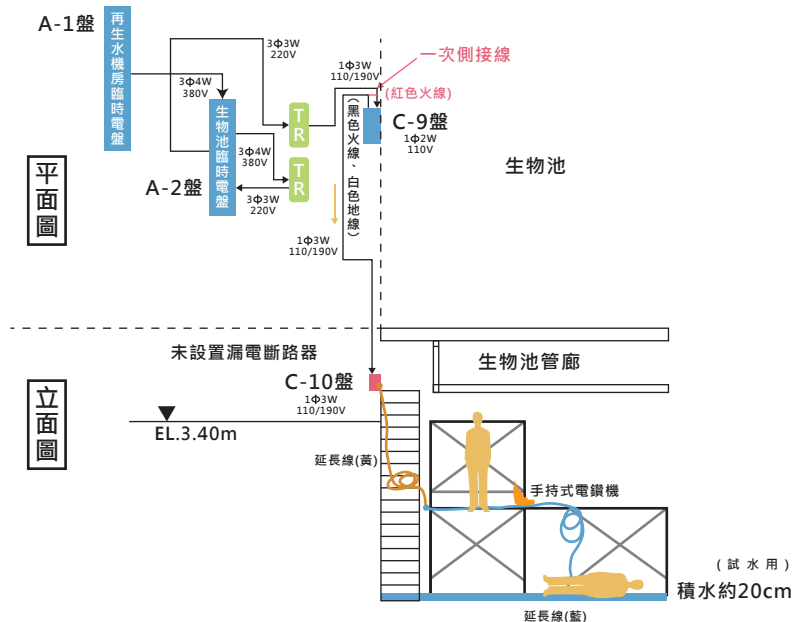
### ▶ 災害現場示意圖

工程作業使用之臨時用電設備，未於電動機具設備之連接電路上設置適合其規格，具有高敏感度、高速型，能確實動作之防止感電用漏電斷路器。於作業中或通行時，有接觸移動電線之虞者，未有防止絕緣被破壞或老化等致引起感電危害之設施。當時積水地面作業接觸絕緣破損之移動電線及插座，導致罹災者電擊性休克致死。

- 一、雇主為避免漏電而發生感電危害，應依下列狀況，於各該電動機具設備之連接電路上設置適合其規格，具有高敏感度、高速型，能確實動作之防止感電用漏電斷路器：...。三、於建築或工程作業使用之臨時用電設備。
- 二、雇主對勞工於作業中或通行時，有接觸絕緣被覆配線或移動電線或電氣機具、設備之虞者，應有防止絕緣被破壞或老化等致引起感電危害之設施。
- 三、應依事業單位之規模、性質，訂定職業安全衛生管理計畫，要求各級主管及負責指揮、監督之有關人員執行。
- 四、應依其事業單位之規模、性質，訂定職業安全衛生管理計畫。

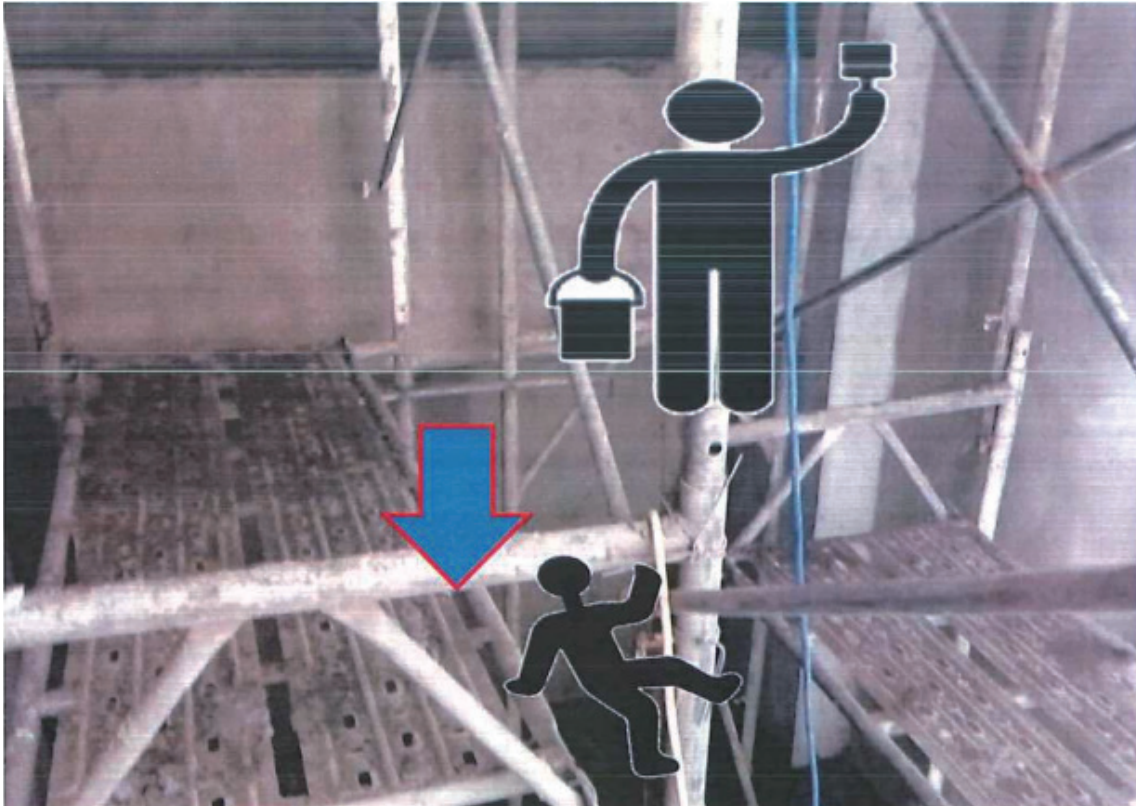
▲ 災害現場模擬圖

未有防止附掛於施工架上之手持式照明設備之移動電線絕緣被覆破損或老化等致引起感電危害之設施，導致罹災者遭致附掛於施工架上之手持式照明設備之移動電線設備感電致死。

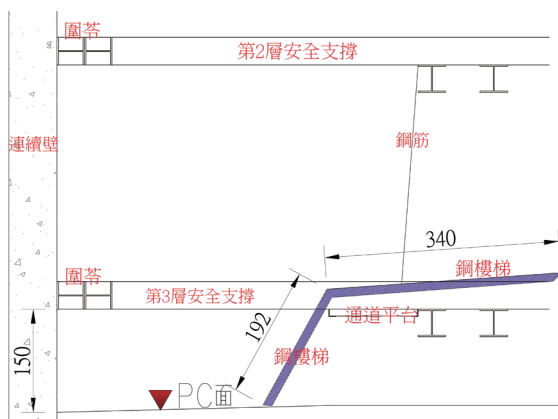
雇主對勞工於高差超過 1.5 公尺以上之場所作業時，未設置能使勞工安全上下之設備，對於進入營繕工程工作場所作業人員，安全帽未使其正確戴用，對於高度 2 公尺以上之屋頂、鋼樑、開口部分、階梯、樓梯、坡道、工作臺、擋土牆、擋土支撐、施工構臺、橋樑墩柱及橋樑上部結構、橋臺等場所作業，勞工有遭受墜落危險之虞者，設置護欄、護蓋或安全網等防護設備有困難，或因作業之需要臨時將護欄、護蓋或安全網等防護設備拆除者，未採取使勞工使用安全帶等防止墜落致勞工遭受危險之措施，對於擋土支撐組配、拆除（以下簡稱擋土支撐）作業，未指派擋土支撐作業主管於作業現場辦理相關事項，對於鋼構之組立、架設、爬升、拆除、解體或變更等（以下簡稱鋼構組配）作業，未指派鋼構組配作業主管於作業現場辦理相關事項，進行鋼構組配作業前，未擬訂包括安全作業方法及標準作業程序、防止構材及其組配件飛落或倒塌之方法、設置能防止作業勞工發生墜落之設備及其設置方法及人員進出作業區之管制等作業計畫使勞工遵循。導致鋼樓梯焊接強度不足，罹災者A及罹災者B走鋼樓梯時鋼樓梯崩壞，因而造成罹災者墜落地面導致死亡受傷。

▲ 鋼樓梯崩壞後側視圖。

- 一、雇主對勞工於高差超過 1.5 公尺以上之場所作業時，應設置能使勞工安全上下之設備。
- 二、雇主對於進入營繕工程工作場所作業人員，應提供適當安全帽，並使其正確戴用。
- 三、雇主對於高度 2 公尺以上之屋頂、鋼樑、開口部分、階梯、樓梯、坡道、工作臺、擋土牆、擋土支撐、施工構臺、橋樑墩柱及橋樑上部結構、橋臺等場所作業，勞工有遭受墜落危險之虞者，設置護欄、護蓋或安全網等防護設備有困難，或因作業之需要臨時將護欄、護蓋或安全網等防護設備拆除者，應採取使勞工使用安全帶等防止墜落致勞工遭受危險之措施。
- 四、雇主對於擋土支撐組配、拆除（以下簡稱擋土支撐）作業，應指派擋土支撐作業主管於作業現場辦理相關事項。
- 五、雇主對於鋼構之組立、架設、爬升、拆除、解體或變更等（以下簡稱鋼構組配）作業，應指派鋼構組配作業主管於作業現場辦理相關事項。
- 六、雇主進行前條鋼構組配作業前，應擬訂包括下列事項之作業計畫，並使勞工遵循：一、安全作業方法及標準作業程序。二、防止構材及其組配件飛落或倒塌之方法。三、設置能防止作業勞工發生墜落之設備及其設置方法。四、人員進出作業區之管制。

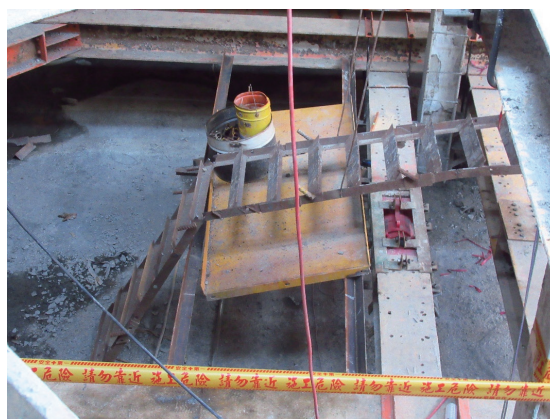
▲ 鋼樓梯崩壞後左側側視照。

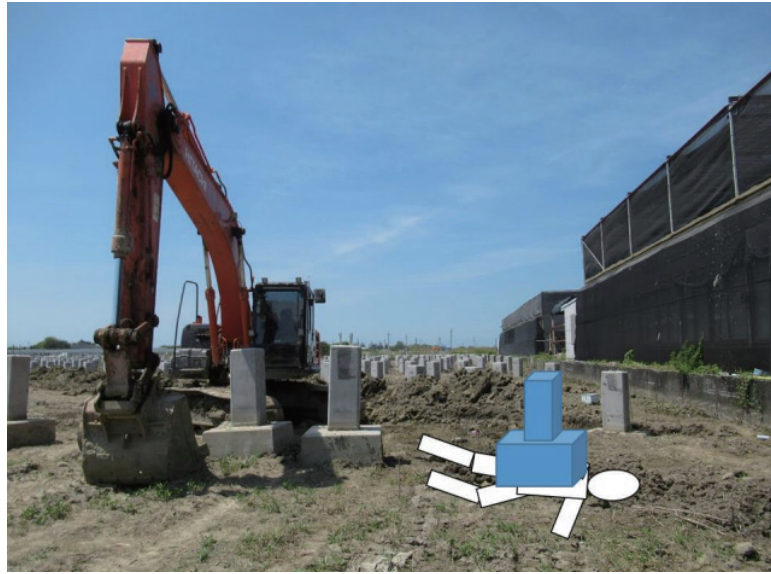
▶ 災害示意圖。

對於作業之車輛機械供為主要用途以外之用途。車輛系營建機械作業時，未禁止人員進入操作半徑內。進入營繕工程工作場所作業人員，未提供適當安全帽，並使其正確戴用。導致罹災者遭重約1.383公噸之預鑄基礎壓擊，造身體全身及頭部等多處外傷，傷重死亡。

- 一、工程施工者，應於施工規劃階段實施風險評估，致力防止此等物件於工程施工時，發生職業災害。
- 二、雇主應依其事業規模、性質，訂定職業安全衛生管理計畫，要求各級主管及負責指揮、監督之有關人員執行；於勞工人數在30人以下之事業單位得以執行紀錄或文件代替職業安全衛生管理計畫。
- 三、第2條所定事業之雇主應依附表二之規模，置職業安全衛生業務主管。
- 四、雇主依第13條至第63條規定實施之自動檢查，應訂定自動檢查計畫。

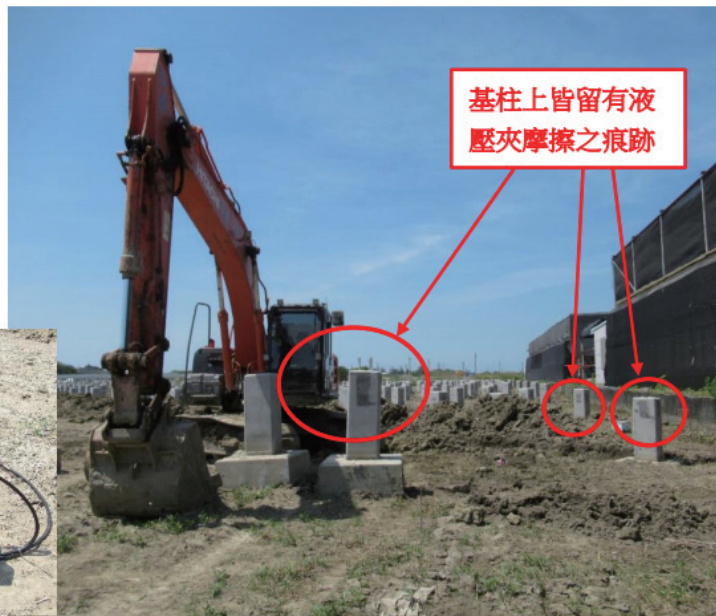
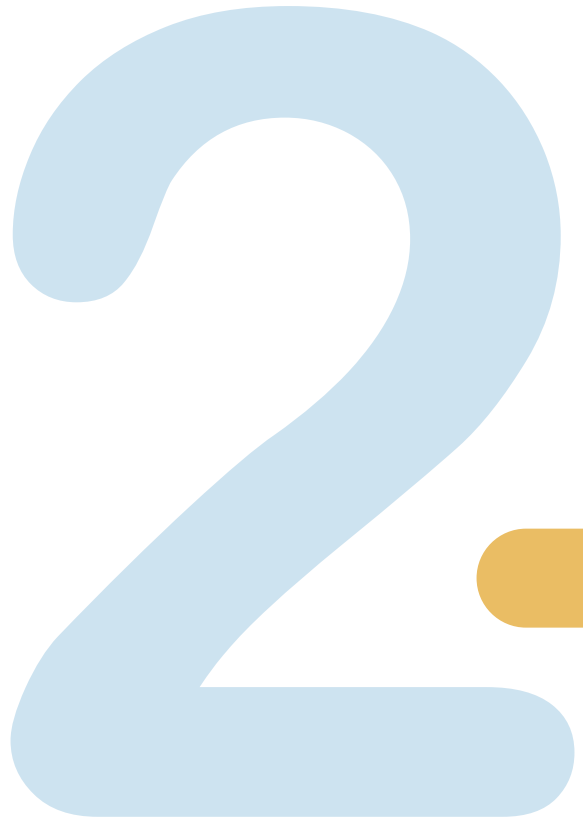
基柱上皆留有液  
壓夾摩擦之痕跡

▲ 預鑄基礎吊掛方式，係將原挖土機之挖斗更換為液壓夾，利用液壓夾之四面夾瓣，四個夾瓣內側各設有一個橡膠墊，以壓夾方式夾取預鑄基礎之基柱，預鑄基礎之基柱上皆留有液壓夾摩擦之痕跡。

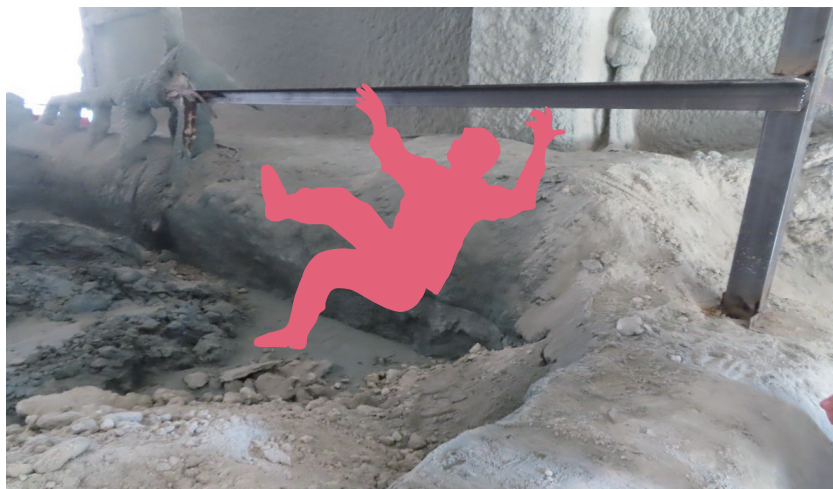
罹災者利用還原渣坑鄰近通道巡視渣坑水位情形，現場未使罹災者佩戴適當之防護具；又因通道未置備高度75公分以上之堅固扶手，致罹災者巡視時滾落至還原渣坑內，遭高溫還原渣及冷卻水燙傷，造成周身二至三度燒傷高溫吸入及併發症，經送醫院燒傷加護病房治療，仍因傷重休克死亡。

- ▲ 還原渣坑之通道落差高度約80公分(事件發生時未有護欄)，坑內還原渣表面溫度事後推測約可達攝氏333度。

- 一、雇主架設之通道及機械防護跨橋，有墜落之虞之場所，應置備高度75公分以上之堅固扶手。在作業上認有必要時，得在必要之範圍內設置活動扶手。
- 二、雇主對於勞工有暴露於高溫、低溫、非游離輻射線、生物病原體、有害氣體、蒸氣、粉塵或其他有害物之虞者，應置備安全衛生防護具，如安全面罩、防塵口罩、防毒面具、防護眼鏡、防護衣等適當之防護具，並使勞工確實使用。
- 三、雇主應依其事業單位之規模、性質、訂定職業安全衛生管理計畫，要求各級主管及負責指揮、監督之有關人員執行。
- 四、雇主應依工作性質使勞工接受安全衛生在職教育訓練。

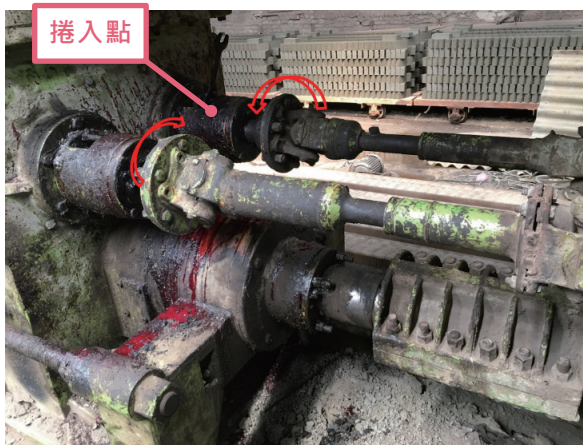
罹災者進行製磚機中之成型機調整作業，因公司未於該機械之傳動軸設置護罩或護圍等安全設備，亦未停止該機械運轉，致罹災者遭運轉中傳動軸捲入，造成顱骨開放、粉碎性骨折及腦組織剝離，最後因中樞神經性休克死亡。

▲ 罹災者遭成型機運轉之傳動軸捲入。

- 一、雇主對於機械之原動機、轉軸、齒輪、帶輪、飛輪、傳動輪、傳動帶等有危害勞工之虞之部分，應有護罩、護圍、套洞、跨橋等設備。
- 二、雇主對於機械之掃除、上油、檢查、修理或調整有導致危害勞工之虞者，應停止相關機械運轉及送料。
- 三、雇主應依其事業單位之規模、性質，訂定職業安全衛生管理計畫，要求各級主管及負責指揮、監督之有關人員執行。
- 四、雇主使勞工對其作業中之纖維纜索、乾燥室、防護用具及電氣機械器具等實施檢點。
- 五、雇主依規定實施之自動檢查，應訂定自動檢查計畫。
- 六、雇主對一般勞工，應依工作性質使其接受安全衛生在職教育訓練。

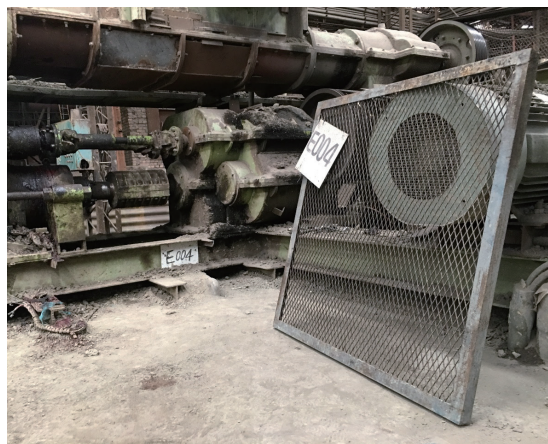
▲ 未於傳動軸有危害勞工之虞處設置護罩、護圍、套洞、跨橋等安全設備，亦未停止該機械運轉。

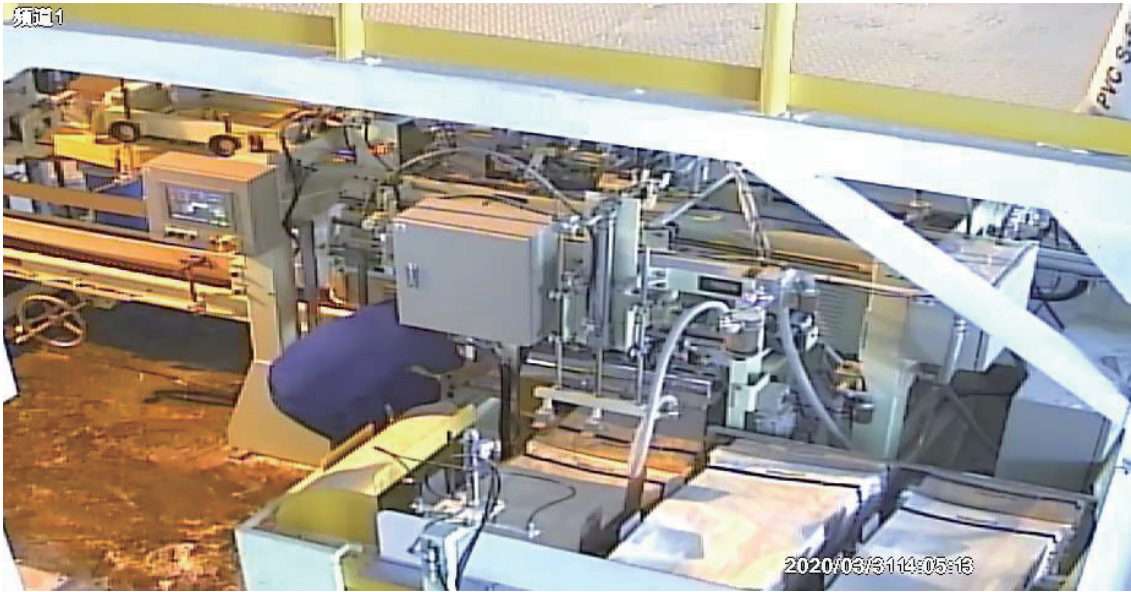
罹災者欲將包裝袋取出，將機台切換為手動模式，未按下停止鈕使機台停止，機台若於手動模式下，橫移動部仍會將包裝袋送至下料口開袋等待下料包裝，而罹災者當時未發現機台尚未將包裝袋送至下料口，且因雇主未裝妥護圍，致罹災者可鑽入機台危險區，頸部被欲進行取袋之橫移動部夾於整列板間，造成頸部創傷、缺氧、窒息死亡。

▲ 罹災者鑽入包裝機機台欲將包裝袋取出。

- 一、雇主對於機械之原動機、轉軸、齒輪、帶輪、飛輪、傳動輪、傳動帶等有危害勞工之虞之部分，應有護罩、護圍、套洞、跨橋等設備。
- 二、雇主對於機械之掃除有導致危害勞工之虞者，應停止相關機械運轉及送料。為防止他人操作該機械之起動等裝置或誤送料，應採上鎖或設置標示等措施，並設置防止落下物導致危害勞工之安全設備與措施。
- 三、雇主應依其事業單位之規模、性質，訂定職業安全衛生管理計畫，要求各級主管及負責指揮、監督之有關人員執行。

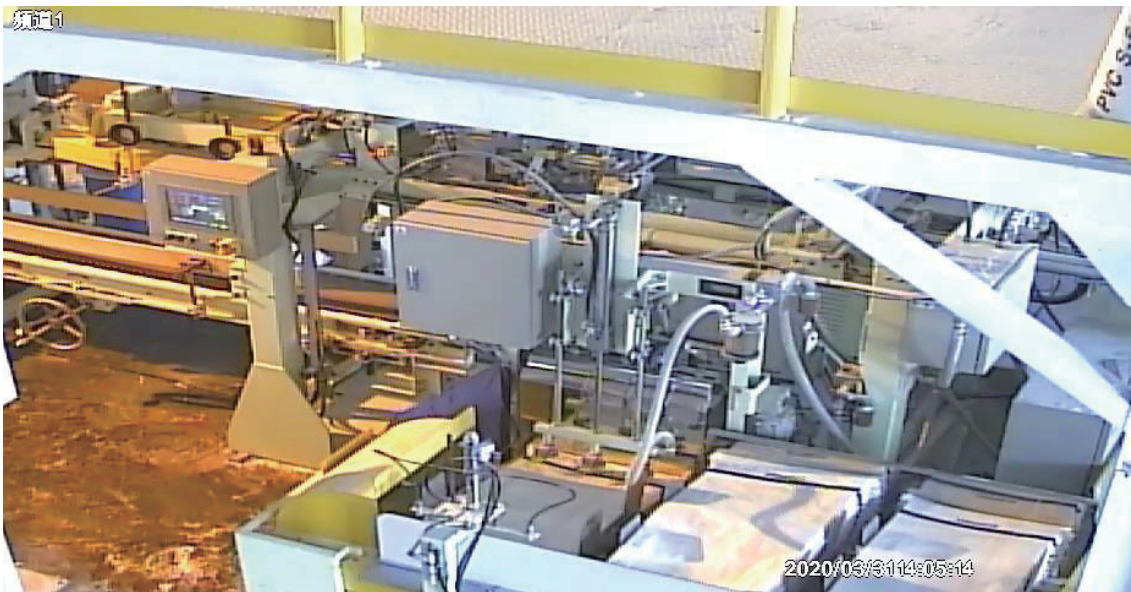
▲ 罹災者遭包裝機橫移動部夾住。

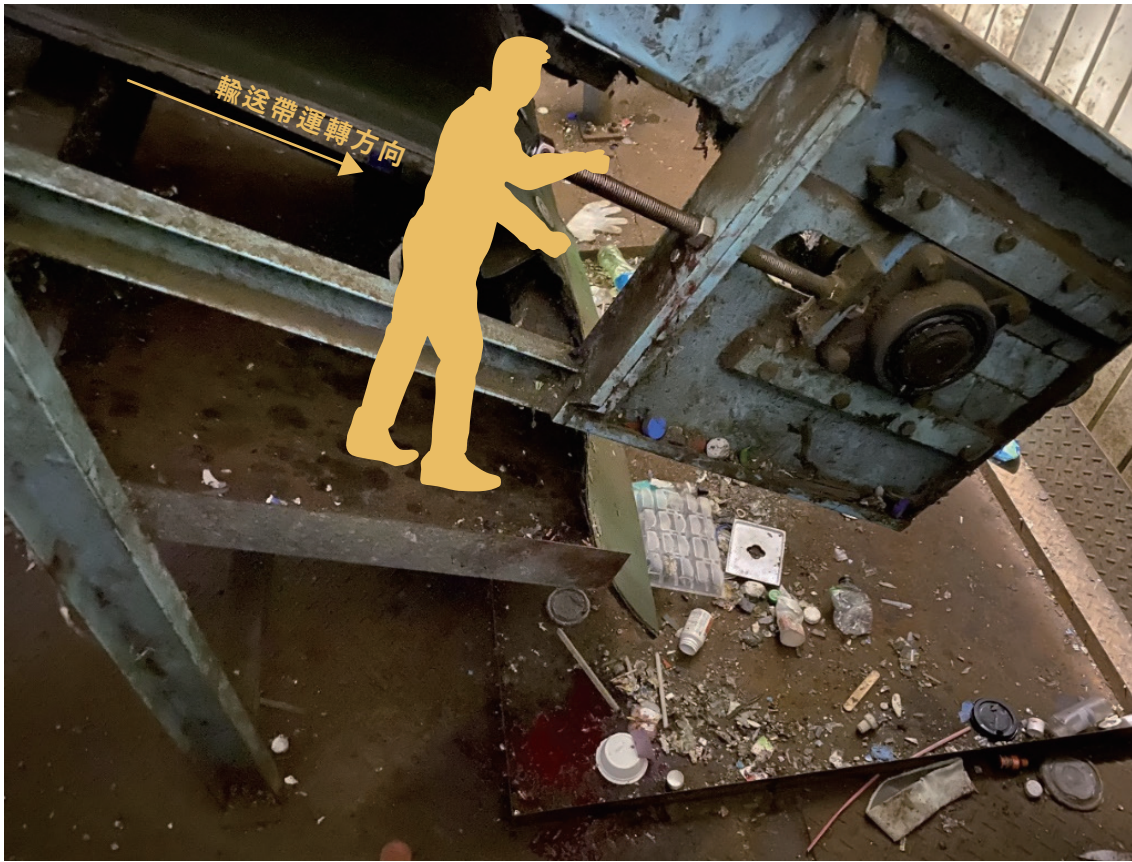
塑膠分選機輸送帶之傳動輪及傳動帶未設置護罩或護圍等安全設備，致罹災者左手遭輸送帶捲入，造成左手臂及左胸嚴重受創，最後因急性呼吸衰竭死亡。

- ▲ 罹災者於塑膠分選機輸送帶旁從事察看作業，其左手遭輸送帶捲入。

- 一、雇主對於機械之原動機、轉軸、齒輪、帶輪、飛輪、傳動輪、傳動帶等有危害勞工之虞部分，應有護罩、護圍、套洞、跨橋等設備。
- 二、雇主應依其事業單位之規模、性質，訂定職業安全衛生管理計畫，要求各級主管及負責指揮、監督之有關人員執行；。
- 三、雇主使勞工對其作業中之纖維纜索、乾燥室、防護用具、電氣機械器具及自設道路等實施檢點。
- 四、雇主對新僱勞工或在職勞工於變更工作前，應使其接受適於各該工作必要之一般安全衛生教育訓練。
- 五、雇主應依職業安全衛生法及有關規定會同勞工代表訂定適合其需要之安全衛生工作守則，報經勞動檢查機構備查後，公告實施。

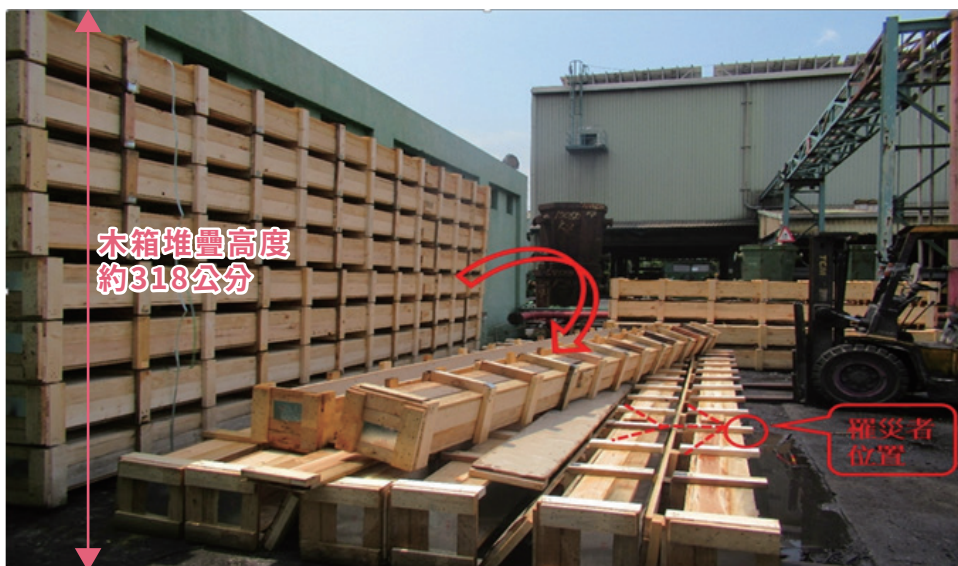
木箱堆置未採取繩索捆綁、護網、擋樁、限制高度或變更堆積等必要設施防止倒塌、崩塌或掉落，致罹災者於木箱暫放區剪斷木箱北側及南側塑膠束帶時，遭木箱壓倒在地，頭胸部鈍傷併左大腿骨折，機械性窒息，經送醫不治死亡。

現場木箱堆疊高度約318公分（單一木箱重約150公斤），未設置擋樁，罹災者往堆高機方向走時，遭前排木箱倒塌壓住。

- 一、雇主應依其事業單位之規模、性質，訂定職業安全衛生管理計畫。
- 二、雇主對擔任特殊作業人員之勞工，應依工作性質使其接受安全衛生在職教育訓練。
- 三、雇主對於搬運、堆放或處置物料，為防止倒塌、崩塌或掉落，應採取繩索捆綁、護網、擋樁、限制高度或變更堆積等必要設施，並禁止與作業無關人員進入該等場所。

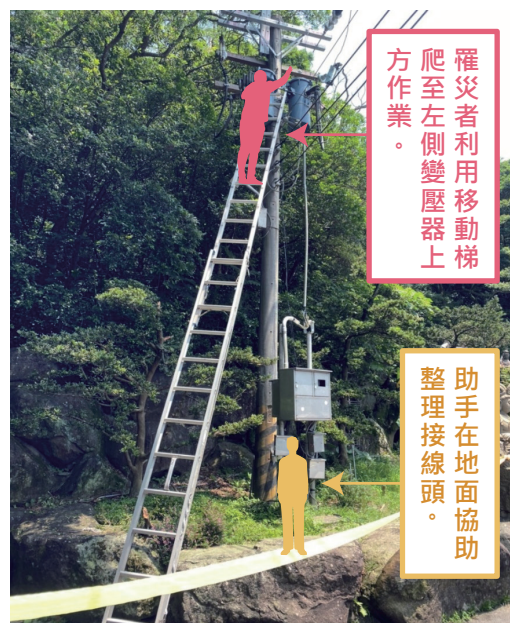
▶ 罹災現場模擬示意圖。

罹災者作業時觸及變壓器熔絲鏈開關及橫擔柙而形成感電迴路，造成罹災者感電後墜落地面死亡。

- 一、雇主使勞工於接近高壓電路或高壓電路支持物從事敷設、檢查、修理、油漆等作業時，為防止勞工接觸高壓電路引起感電之危險，在距離頭上、身側及腳下60公分以內之高壓電路者，應在該電路設置絕緣用防護裝備。但已使該作業勞工戴用絕緣用防護具而無感電之虞者，不在此限。
- 二、雇主應依其事業單位之規模、性質，訂定職業安全衛生管理計畫，要求各級主管及負責指揮、監督之有關人員執行。
- 三、雇主對新僱勞工或在職勞工於變更工作前，應使其接受適於各該工作必要之一般安全衛生教育訓練。但其工作環境、工作性質與變更前相當者，不在此限。
- 四、雇主應依本法及有關規定會同勞工代表訂定適合其需要之安全衛生工作守則，報經勞動檢查機構備查後，公告實施。

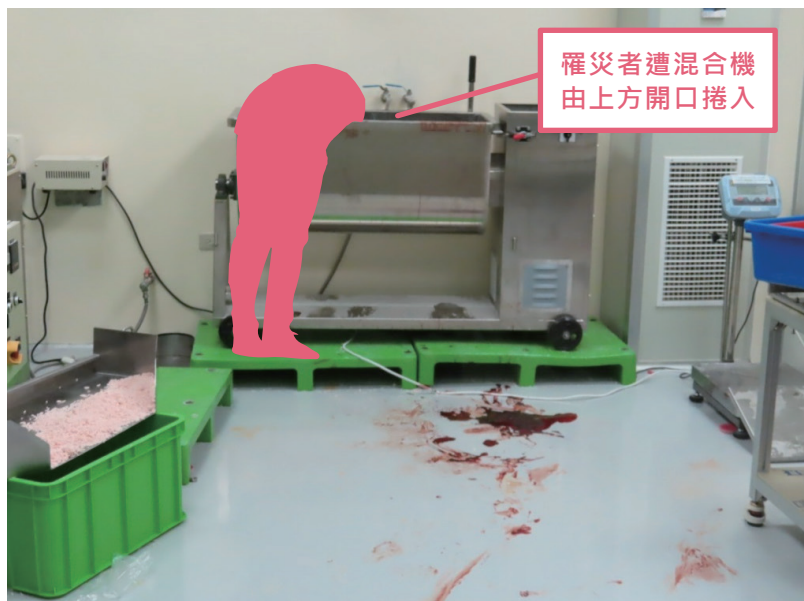
雇主未於適當位置設置有明顯標誌之緊急制動裝置，立即遮斷混合機動力並與制動系統連動，能於緊急時快速停止機械之運轉，且未於該混合機之開口部分與可動部分之接觸而危害勞工設置護圍等之設備，致發生罹災者上半身遭混合機捲入，造成周身多處挫壓創傷併失血過多休克不治死亡。

▶ 混合機開口部分與可動部分之接觸之虞者，未設置護圍等之設備。

- 一、雇主對於使用動力運轉之機械，具有顯著危險者，應於適當位置設置有明顯標誌之緊急制動裝置，立即遮斷動力並與制動系統連動，能於緊急時快速停止機械之運轉。
- 二、為防止勞工有自粉碎機及混合機之開口部分墜落之虞，雇主應有覆蓋、護圍、高度在90公分以上之圍柵等必要設備。但設置覆蓋、護圍或圍柵有阻礙作業，且從事該項作業之勞工佩戴安全帶或安全索以防止墜落者，不在此限。為防止由前項開口部分與可動部分之接觸而危害勞工之虞，雇主應有護圍等之設備。
- 三、雇主對新僱勞工、或在職勞工於變更工作前，應使其接受適於各該工作必要之一般安全衛生教育訓練。

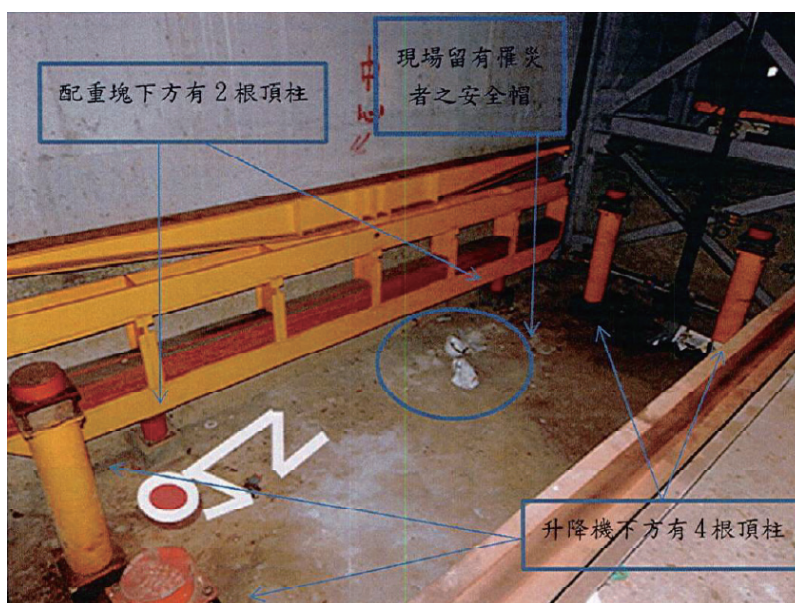
於升降機機坑內從事作業，因未停止該升降機運轉，致升降機配重塊驟降後壓擊罹災者，造成背部及肋骨骨折，致創傷性休克死亡。

罹災者倒臥於黃色H型鋼配重塊下方，配重塊距罹災者下方地面高度約41公分。

- 一、雇主對於機械之掃除、上油、檢查、修理或調整有導致危害勞工之虞者，應停止相關機械運轉及送料。為防止他人操作該機械之起動等裝置或誤送料，應採上鎖或設置標示等措施，並設置防止落下物導致危害勞工之安全設備與措施。
- 二、雇主應依其事業單位之規模、性質，訂定職業安全衛生管理計畫，要求各級主管及負責指揮、監督之有關人員執行。
- 三、雇主應訂定自動檢查計畫，實施自動檢查。
- 四、雇主對新僱勞工或在職勞工於變更工作前，應使其接受適於各該工作必要之一般安全衛生教育訓練。

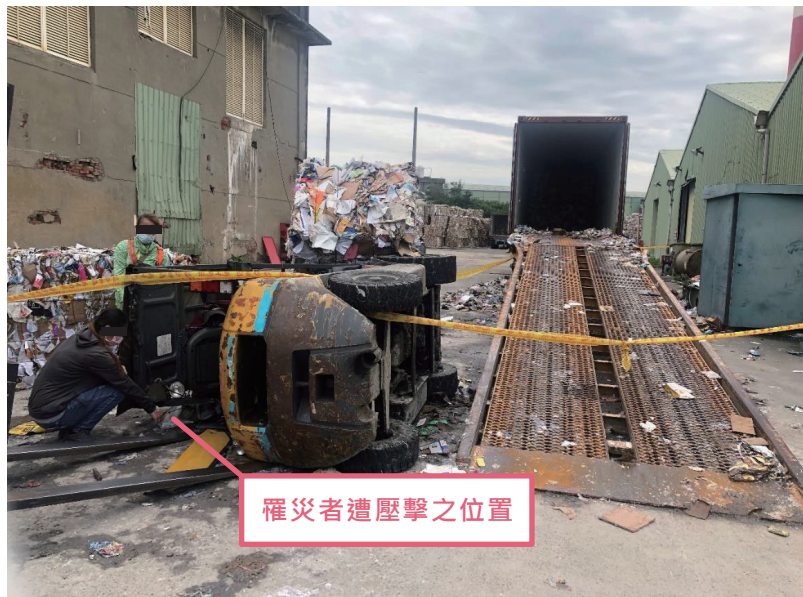
罹災者駕駛堆高機發生翻覆，遭翻覆之堆高機頂棚壓擊胸部，造成胸部鈍挫傷及雙側多處肋骨骨折併氣血胸，致創傷性休克死亡。

罹災者遭翻覆之堆高機頂棚壓擊胸部。

- 一、雇主使勞工於載貨台從事單一之重量超越100公斤以上物料裝卸時，應指定專人採取下列措施：一、決定作業方法及順序，並指揮作業。.....五、監督勞工作業狀況。
- 二、雇主應依其事業單位之規模、性質，訂定職業安全衛生管理計畫，要求各級主管及負責指揮、監督之有關人員執行；勞工人數在30人以下之事業單位，得以安全衛生管理執行紀錄或文件代替職業安全衛生管理計畫。
- 三、雇主應訂定自動檢查計畫，實施自動檢查。
- 四、雇主應依職業安全衛生法及有關規定會同勞工代表訂定適合其需要之安全衛生工作守則，報經勞動檢查機構備查後，公告實施。

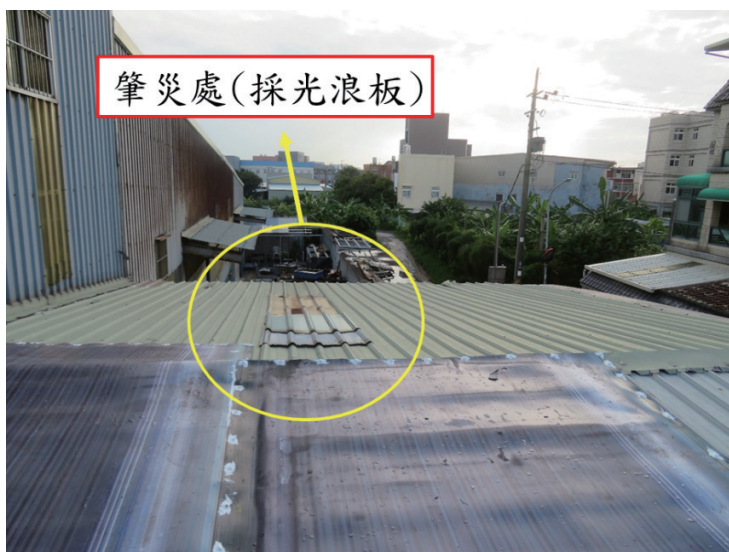
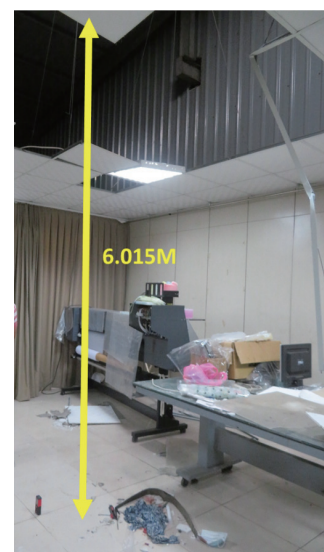
因屋頂未設有安全通道及未於採光浪板下方裝設堅固格柵或安全網等防墜設施，且罹災者於屋頂作業時未配戴安全帽及安全帶，踩破鐵皮屋頂上之採光浪板，墜落至地面，造成外傷性硬腦膜下腔出血及腦水腫。致中樞神經衰竭死亡。

- ▲ 倉庫屋頂採光浪板至地面高度約6公尺。

- 一、雇主對勞工於以石綿板、鐵皮板、瓦、木板、茅草、塑膠等易踏穿材料構築之屋頂及雨遮，或於以礦纖板、石膏板等易踏穿材料構築之夾層天花板從事作業時，為防止勞工踏穿墜落，應採取下列設施：一、規劃安全通道，於屋架、雨遮或天花板支架上設置適當強度且寬度在30公分以上之踏板。二、於屋架、雨遮或天花板下方可能墜落之範圍，裝設堅固格柵或安全網等防墜設施。三、指定屋頂作業主管指揮或監督該作業。
- 二、雇主對於在高度2公尺以上之高處作業，勞工有墜落之虞者，應使勞工確實使用安全帶、安全帽及其他必要之防護具。

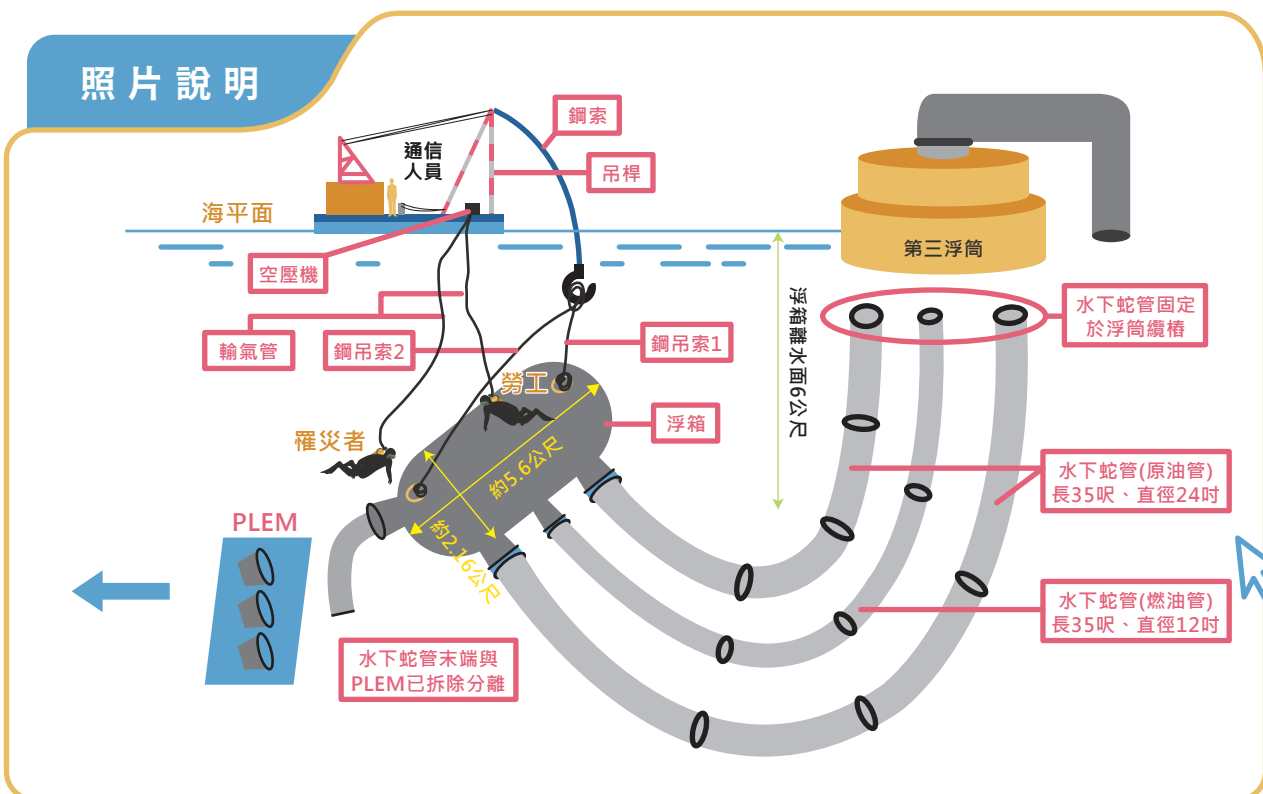
罹災者至船上拿取固定鉗放置於海下浮箱後，疑似因瞬間湧浪拉扯，其中一端鋼索遭扯斷後並截斷罹災者之輸氣管線，隨後遭海流帶走。

- 一、雇主對於勞工從事水下作業，應視作業危害性，使勞工配置必要之呼吸用具、潛水、緊急救生及連絡通訊等設備。
- 二、雇主應依其事業單位之規模、性質，訂定職業安全衛生管理計畫，要求各級主管及負責指揮、監督之有關人員執行；勞工人數在三十人以下之事業單位，得以安全衛生管理執行紀錄或文件代替職業安全衛生管理計畫。
- 三、雇主使勞工對其作業中之纖維纜索、乾燥室、防護用具、電氣機械器具及自設道路等實施檢點。

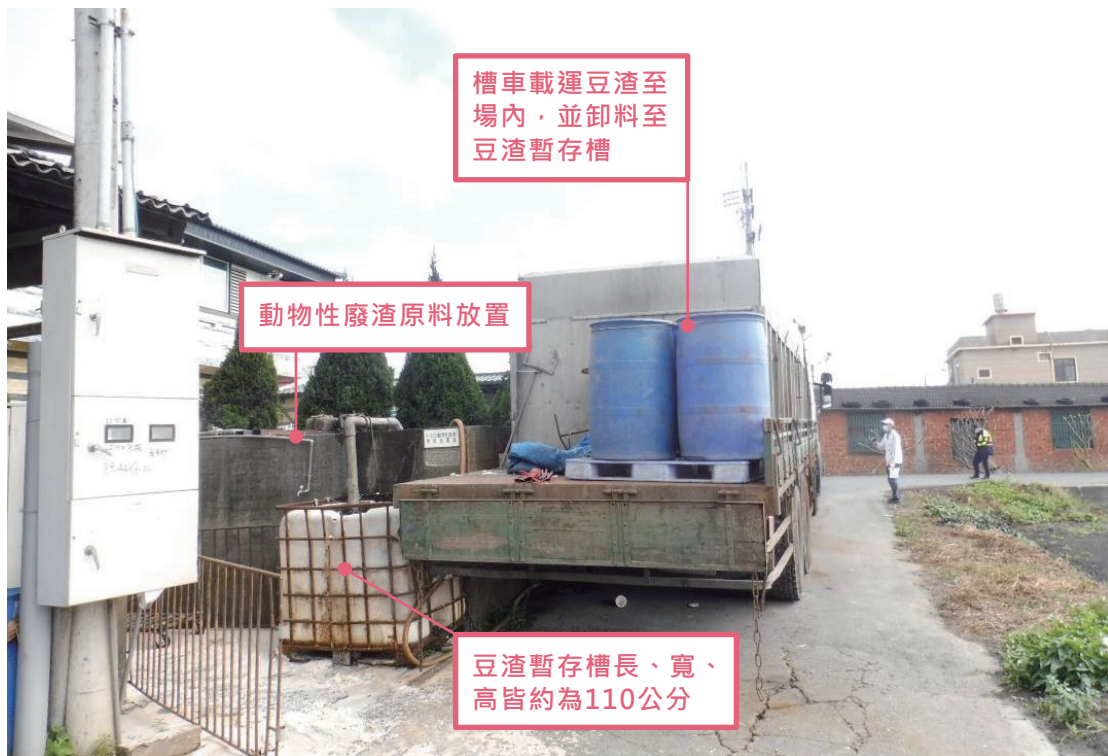
▲ 災害現場概況。

沉水泵浦未裝設漏電斷路器且未接地，外殼漏電致豆渣液面帶電，罹災者手部接觸豆渣暫存槽內之豆渣液面，致電流從罹災者手部流入、經身體心臟，再由罹災者腿、腳部導入地面，與大地構成迴路而發生感電，造成心律不整致心因性休克死亡。

- 一、雇主為避免漏電而發生感電危害，於含水或被其他導電度高之液體濕潤之潮濕場所、金屬板上或鋼架上等導電性良好場所使用移動式或攜帶式電動機具，應在各該電動機具設備之連接電路上設置適合其規格，具有高敏感度、高速型，能確實動作之防止感電用漏電斷路器。
- 二、雇主對於使用之電氣設備，應依用戶用電設備裝置規則規定，於非帶電金屬部分施行接地。
- 三、雇主應依職業安全衛生法及有關規定會同勞工代表訂定適合其需要之安全衛生工作守則，報經勞動檢查機構備查後，公告實施。
- 四、雇主應依其事業單位之規模、性質，訂定職業安全衛生管理計畫，要求各級主管及負責指揮、監督之有關人員執行；勞工人數在30人以下之事業單位，得以安全衛生管理執行紀錄或文件代替職業安全衛生管理計畫。
- 五、雇主應依規定訂定自動檢查計畫實施自動檢查。
- 六、雇主對新僱勞工或在職勞工於變更工作前，應使其接受適於各該工作必要之一般安全衛生教育訓練。

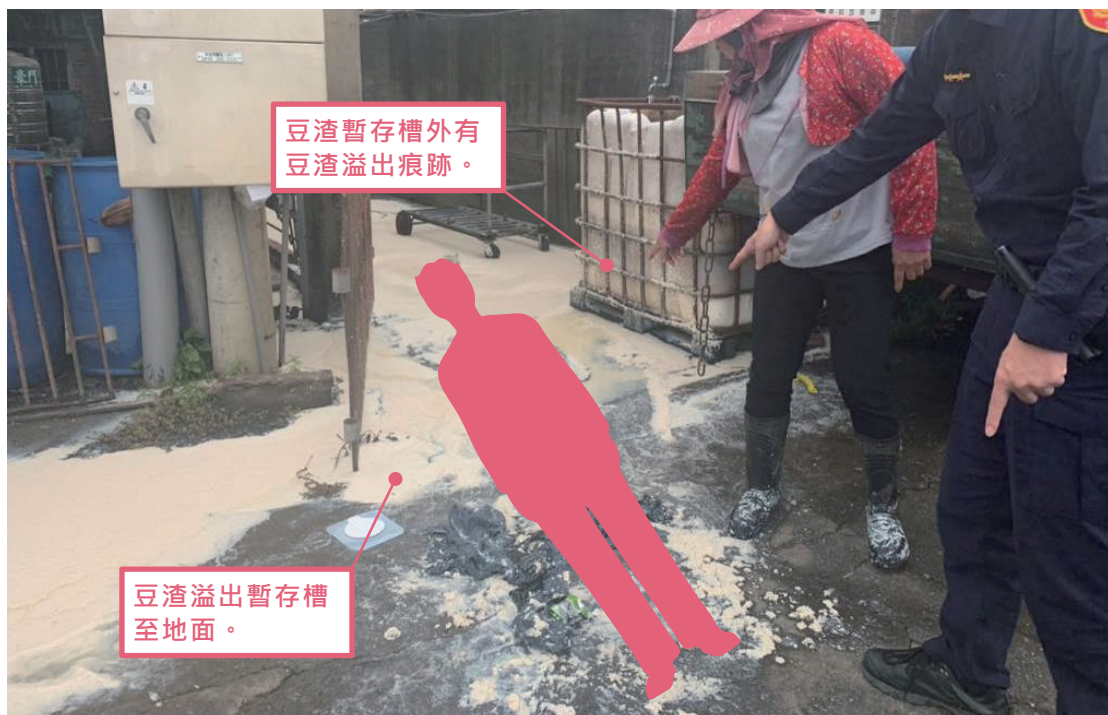
▲ 發現罹災者位置(仰臥、短褲、夾腳鞋)，當日氣候：陰雨
