—— 勞動部職業安全衛生署 ——

# 重大職業災害案例

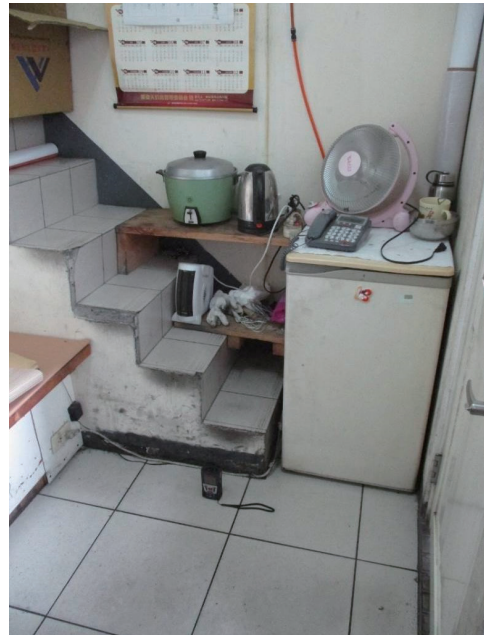
罹災者行走於公司警衛室之室內樓梯，因該樓梯未設置扶手，且有級高過高及梯寬不足之情形，在未符合建築技術規則等不安全狀態下，致罹災者發生滾落並撥落一旁的冷氣機外殼，造成頭部撞擊梯面，並遭冷氣機外殼壓砸，使得罹災者顱骨凹陷與頸椎骨折併顱內出血，最後因中樞神經性休克死亡。

- ▶ 事故現場1樓樓梯地面至天花板高度為2.8公尺。

- 一、雇主對於勞工工作場所之通道、地板、樓梯、坡道、工作台或其他勞工踩踏場所，應保持不致使勞工跌倒、滑倒、踩傷、滾落等之安全狀態，或採取必要之預防措施。
- 二、雇主對一般勞工，應依工作性質使其接受安全衛生在職教育訓練。

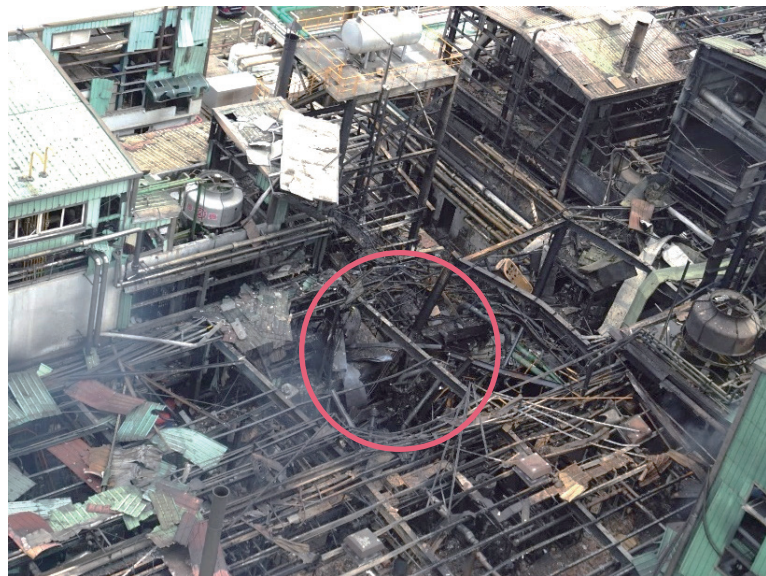
雇主使所僱勞工從事化學合成製程測試作業，未確實分析評估化學製程之原、物料及其反應產物之危害及反應特性，並採取必要措施，亦未確定冷卻裝置之正常操作，導致反應槽內溫度持續升高致槽內壓力過大爆炸，造成罹災者全身大面積三度燒灼傷，急性呼吸衰竭死亡。

▶ 災害現場概況，紅圈處研判為爆炸發生處。

- 一、雇主對於化學製程所使用之原、物料及其反應產物，應分析評估其危害及反應特性，並採取必要措施。
- 二、雇主對於化學設備或其附屬設備，為防止因爆炸、火災、洩漏等造成勞工之危害，應確定冷卻、加熱、攪拌及壓縮等裝置之正常操作。
- 三、雇主應依其事業單位之規模、性質，訂定職業安全衛生管理計畫，要求各級主管及負責指揮、監督之有關人員執行。

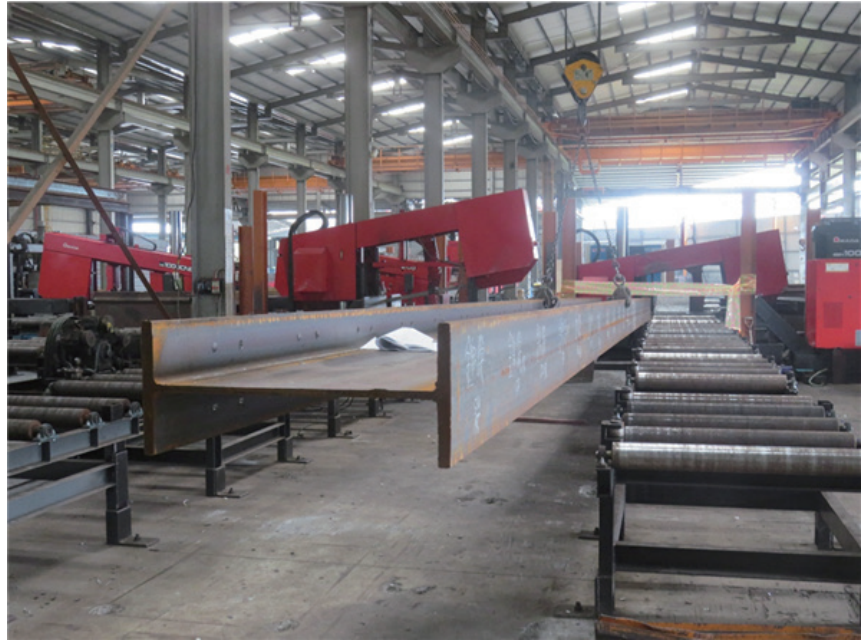
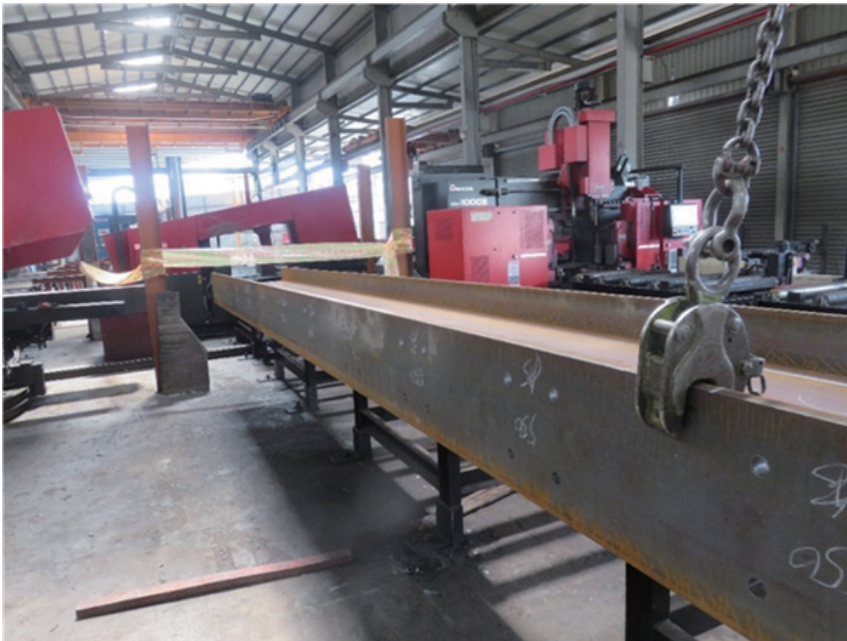
罹災者為吊掛H型鋼以鋸床切斷，以吊鉗夾H型鋼上緣下緣中間各1點，即使用固定式起重機，罹災者未有起重機操作人員資格，吊掛過程中H型鋼因擺動遭撞擊，造成頸部及胸部鈍挫傷致死。

▶  
肇災H型鋼構件  
重量為1,133公  
斤，尺寸60公  
分\*20公分，長  
度約11公尺。

▶  
肇災固定式起  
重機使用吊鉗  
吊掛H型鋼，吊  
掛點在H型鋼中  
間部分。

- 一、勞工使用起重機具從事吊掛作業，應使其檢視荷物之形狀、大小及材質等特性，以估算荷物重量，或查明其實際重量，並選用適當吊掛用具及採取正確吊掛方法。
- 二、經中央主管機關指定具危險性機械或設備之操作人員，應僱用經中央主管機關認可之訓練或經技能檢定之合格人員充任之。
- 三、應依其事業單位之規模、性質，訂定職業安全衛生管理計畫，要求各級主管及負責指揮、監督之有關人員執行。

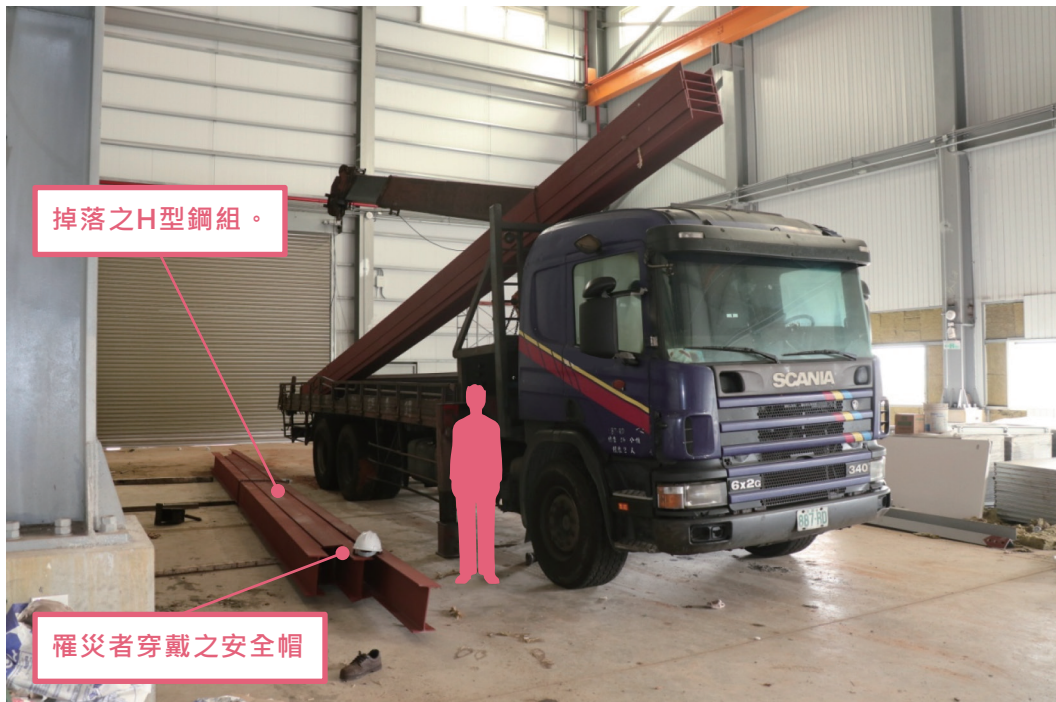
▲ 肇災積載型卡車起重機。

罹災者駕駛積載型卡車起重機載送其公司生產H型鋼至現場交貨，並從事操作積載型卡車起重機進行起重吊掛H型鋼作業，該起重機未裝設過捲預防裝置，吊掛及捲揚過程中，罹災者吊運H型鋼似越過身體上方時，鋼索突然斷裂，遭掉落H型鋼擊中致死。

- 一、雇主於移動式起重機作業時，應採取防止人員進入吊舉物下方及吊舉物通過人員上方之設備或措施。
- 二、移動式起重機使用鋼索或吊鏈之吊升裝置、起伏裝置及伸縮裝置，應設置過捲預防裝置或預防過捲警報裝置。
- 三、雇主對於經中央主管機關指定具有危險性之機械或設備，非經勞動檢查機構或中央主管機關指定之代行檢查機構檢查合格，不得使用；其使用超過規定期間者，非經再檢查合格，不得繼續使用。
- 四、雇主對移動式起重機，應於每日作業前對過捲預防裝置、過負荷警報裝置、制動器、離合器、控制裝置及其他警報裝置之性能實施檢點。
- 五、應依事業單位之規模、性質，訂定職業安全衛生管理計畫，要求各級主管及負責指揮、監督之有關人員執行。
- 六、對新僱勞工或在職勞工於變更工作前，應使其接受適於各該工作必要之安全衛生教育訓練。

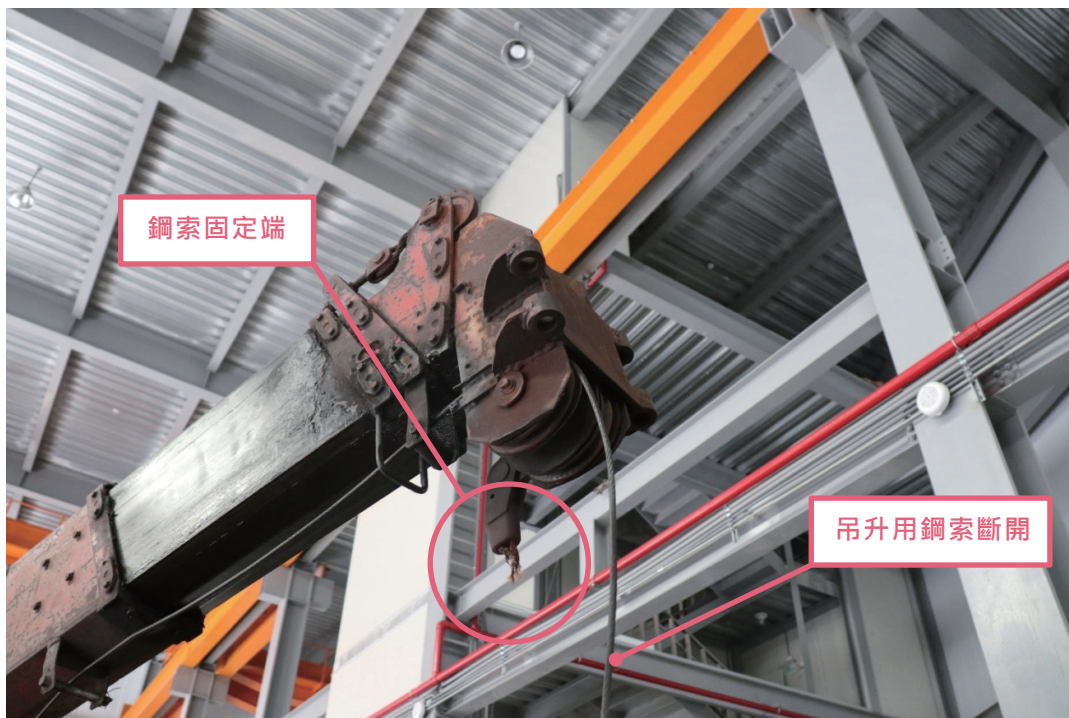
▲ 肇災積載型卡車起重機之吊桿上未裝設過捲預防裝置。

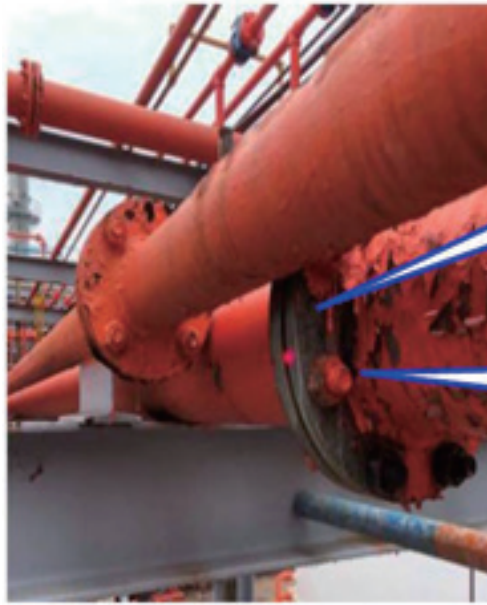
罹災勞工進行拆卸管線設備之法蘭螺絲時，罹災者及搶救者均未穿戴適當之防護衣及呼吸防護具，致災害發生第一時間，大量有害物暴露於工作空間，引發中毒昏迷、化學性灼傷等症狀。而拆卸管線法蘭螺絲前未採取排空、隔離或其他安全有效措施，且未有效評估危害、訂定標準措施及落實防災訓練為本案間接肇因，於災害發生時，未能及時反應有害物對人體之影響，而致1死1重傷9輕傷之事故。

- ▶ 肇災法蘭及 1,2-二氯乙烷(EDC) 噴出位置。

事故當時 EDC  
由法蘭噴出之  
位置(側面)

事故當時維修  
技術員鬆開之  
螺絲位置

- 一、雇主使勞工從事有害物相關維修工作時，現場應配置適當且有效之防護具，主管單位須監督勞工確實配戴防護具進行作業，並確認作業環境安全衛生設備及措施之有效情形。
- 二、事業單位應照單位規模、性質，訂定職業安全衛生管理計畫，並要求各級主管、負責指揮及相關監督人員確實執行。
- 三、選用相關管線耗材，應評估管線內容物之相容性，並一併檢視現有其他耗材材質之適用性，以建立完善之汰換機制。

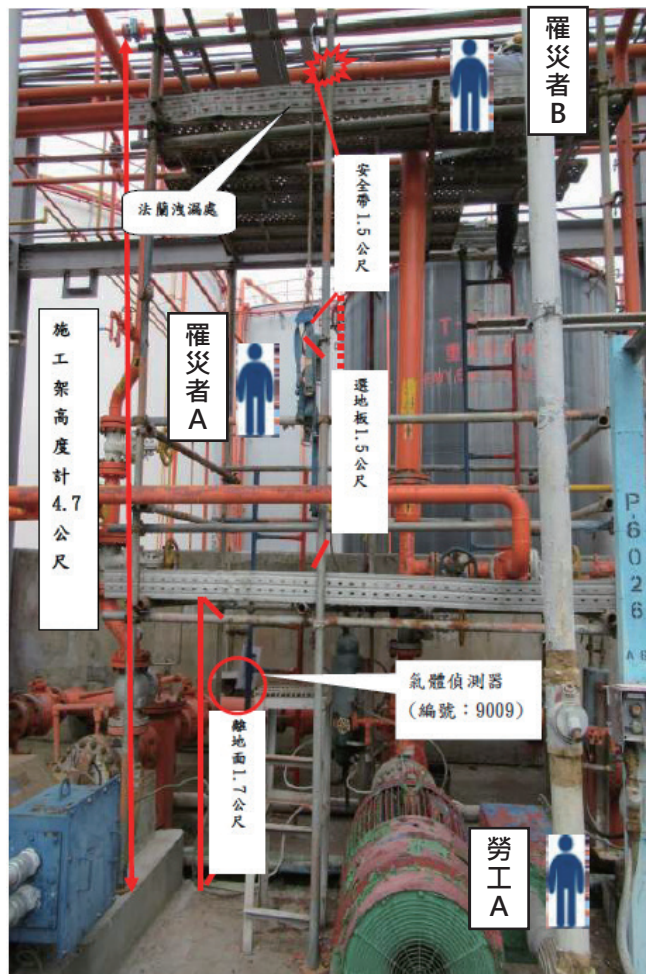
- ▶ 現場人員均無配戴有效護具，並暴露於高濃度有害物之作業空間因而致災。

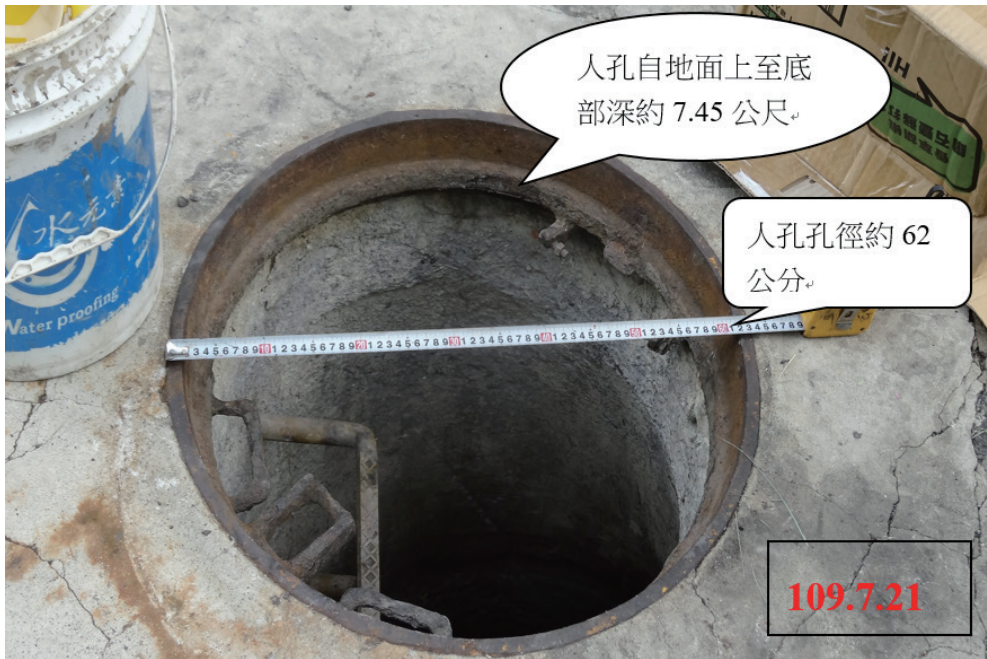
罹災勞工進行下水道阻塞管路疏通作業時，未置備可測定空氣中氧氣及有害氣體濃度之必要測定儀器、未實施通風換氣，致罹災勞工發生缺氧、中毒等症狀，而欲搶救之罹災勞工亦未察有害氣體濃度與其影響，亦未配戴適當防護具，而致2死之職災事故。

- ▶ 廠區內肇災下水道人孔之孔徑及深度。

- 一、雇主使勞工於局限空間從事作業前，應先確認該局限空間內有無可能引起勞工缺氧、中毒等危害，如有危害之虞者，應訂定危害防止計畫，並使現場作業主管、監視人員、作業勞工及相關承攬人依循辦理。
- 二、於局限空間作業時，應置備氧氣及有害氣體濃度測定器，並確實進行通風換氣，及採取可隨時確認空氣中氧氣濃度、硫化氫等其他有害氣體濃度之措施。
- 三、雇主應置備緊急救援設備及空氣呼吸器等呼吸防護具，供救援人員使用。
- 四、事業單位以其事業之全部或一部分交付承攬時，應於事前告知該承攬人有關其事業工作環境、危害因素暨本法及有關安全衛生規定應採取之措施。
- 五、雇主使勞工於有為害勞工之虞之局限空間從事作業時，應設置適當通風換氣設備，並確認維持連續有效運轉。

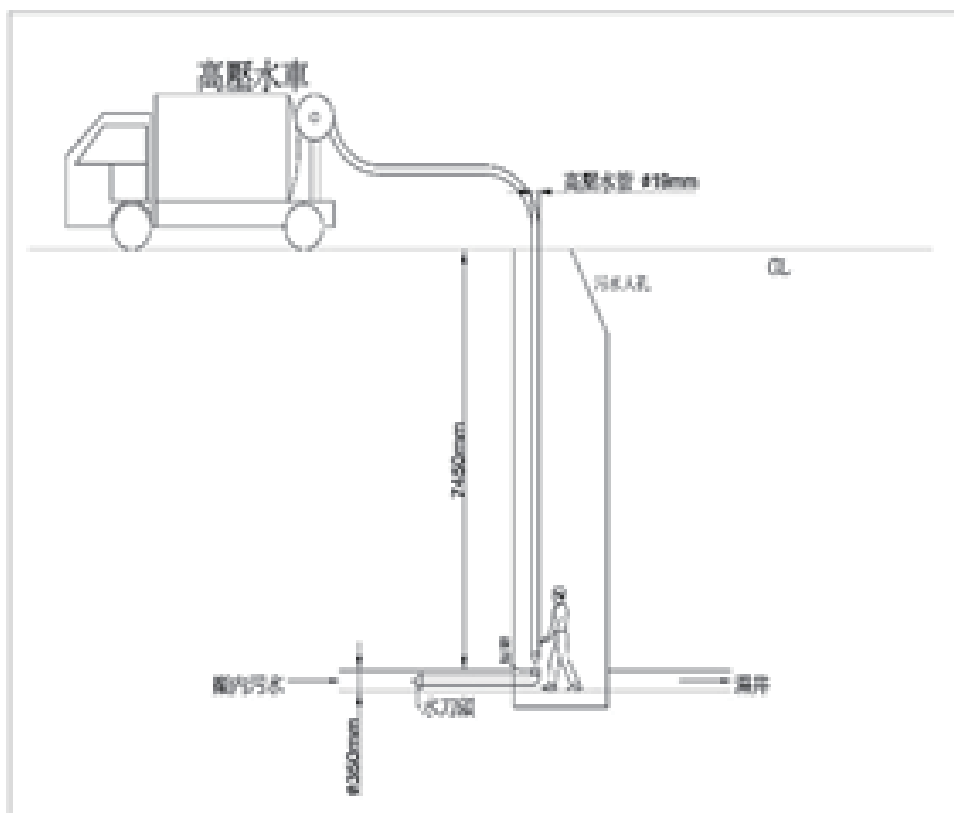
- ▶ 罹災者當日從事下水道人孔內將高壓水管與水刀頭管線連接作業之情形。
