## 從事屋頂作業發生墜落災害

核備文號：114-180-1102

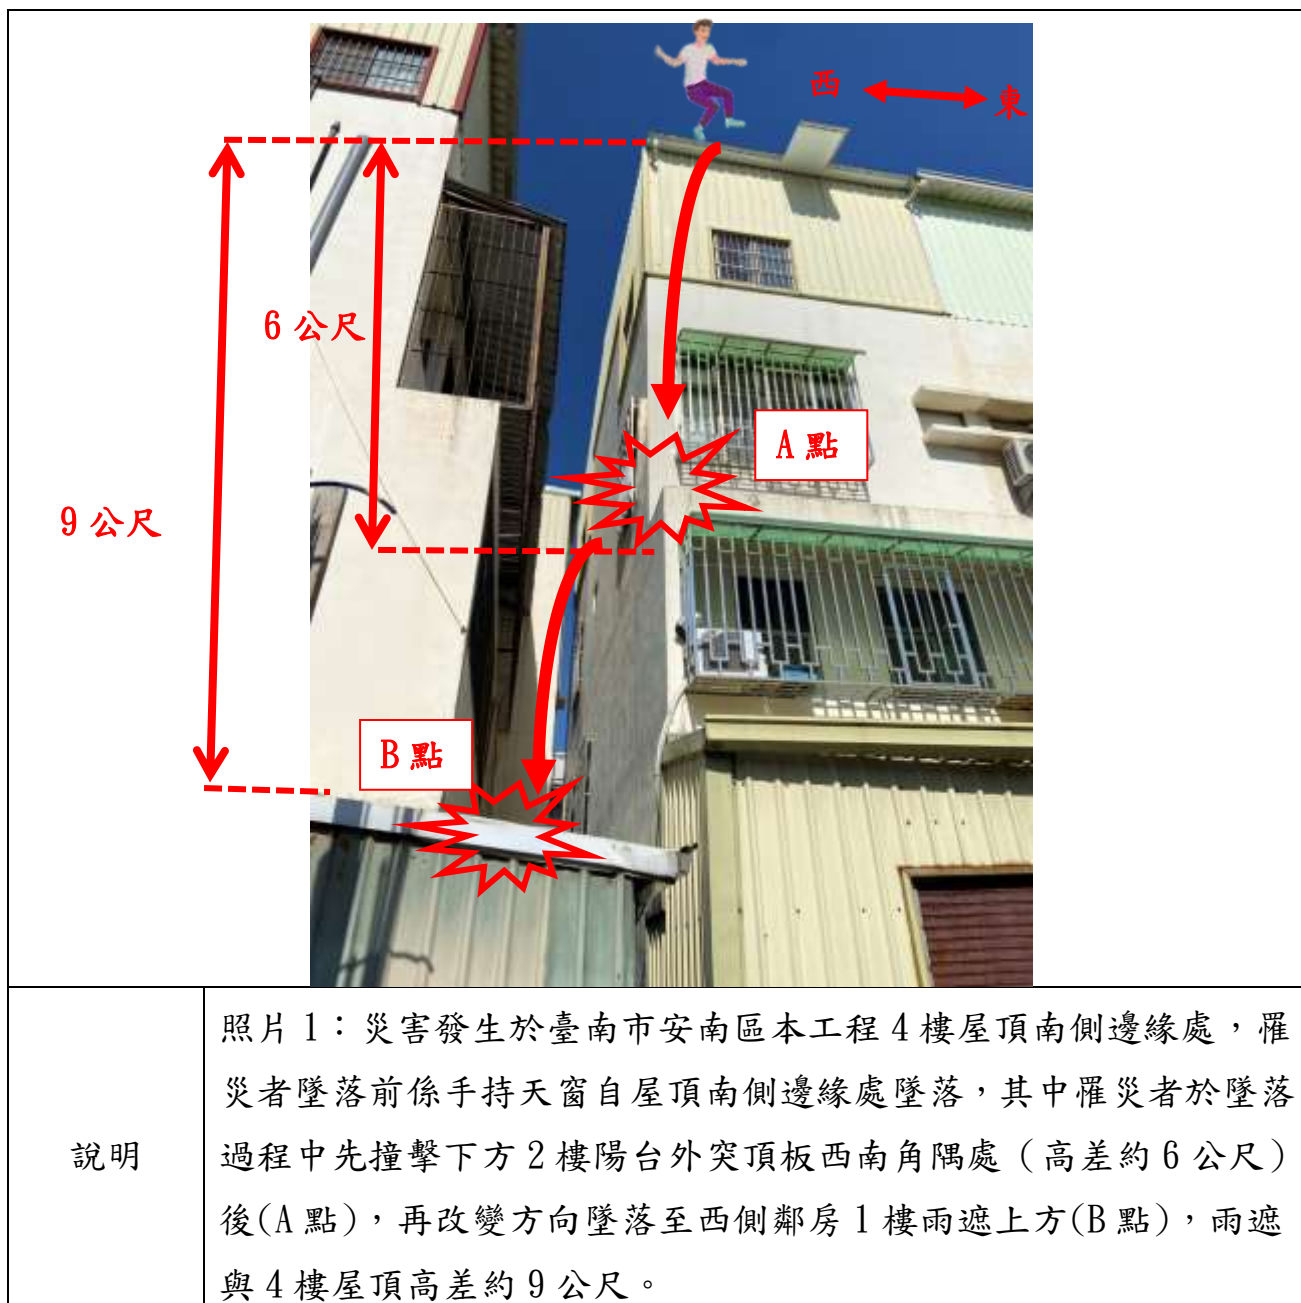
#### 八、現場示意圖或照片：

雇主使勞工施○○於距地面高度 12 公尺之 4 樓屋頂從事天窗安裝作業時，因未於該處設置護欄、護蓋或安全網等防護設備及且未提供適當安全帽並使其正確戴用，亦未訂定墜落災害防止計畫，導致罹災者自該 4 樓屋頂邊緣處墜落至高差約 9 公尺之鄰房雨遮上，造成傷重死亡。

(一) 直接原因：自 4 樓屋頂邊緣處墜落至鄰房雨遮上(高差約 9 公尺)，導致傷重死亡。

1. 對於高度約 12 公尺之 4 樓屋頂邊緣等場所作業，未於該處設置護欄、護蓋或安全網等防護設備。
2. 對於進入營繕工程工作場所作業人員，未提供適當安全帽並使其正確戴用。。

1. 工程之施工者，應於施工規劃階段實施風險評估，致力防止工程施工時，發生職業災害。(職業安全衛生法第 5 條第 2 項)
2. 雇主應依本法及有關規定會同勞工代表訂定適合其需要之安全衛生工作守則，報經勞動檢查機構備查後，公告實施。(職業安全衛生法第 34 條第 1 項)
3. 雇主應依其事業單位之規模、性質，訂定職業安全衛生管理計畫，要求各級主管及負責指揮、監督之有關人員執行；勞工人數在 30 人以下之事業單位，得以安全衛生管理執行紀錄或文件代替職業安全衛生管理計畫。(職業安全衛生管理辦法第 12 條之 1 第 1 項暨職業安全衛生法第 23 條第 1 項)
4. 第 2 條所定事業之雇主應依附表二之規模，置職業安全衛生業務主管。(職業安全衛生管理辦法第 3 條第 1 項暨職業安全衛生法第 23 條第 1 項)
5. 雇主依第 13 條至第 63 條規定實施之自動檢查，應訂定自動檢查計畫。(職業安全衛生管理辦法第 79 條暨職業安全衛生法第 23 條第 1 項)
6. 雇主對新僱勞工或在職勞工於變更工作前，應使其接受適於各該工作必要之一般安全衛生教育訓練。(職業安全衛生教育訓練規則第 17 條第 1 項暨職業安全衛生法第 32 條第 1 項)
7. 雇主僱用勞工時，應依附表九所定之檢查項目實施一般體格檢查。(勞工健康保護規則第 16 條第 1 項暨職業安全衛生法第 20 條第 1 項)
8. 對於進入營繕工程工作場所作業人員，應提供適當安全帽，並使其正確戴用。(營造安全衛生設施標準第 11 條之 1 暨職業安全衛生法第 6 條第 1 項)
9. 雇主對於高度 2 公尺以上之屋頂…等場所作業，…，應於該處設置護欄、護蓋或安全網等防護設備。(營造安全衛生設施標準第 19 條第 1 項暨職業安全衛生法第 6 條第 1 項)
10. 雇主對於高度 2 公尺以上之工作場所，…，應訂定墜落災害防止計畫，依下列風險控制之先後順序規劃，並採取適當墜落災害防止設施。(營造安全衛生設施標準第 17 條暨職業安全衛生法第 6 條第 1 項)
