## 從事漁船出海作業發生溺斃致死災害

(核備文號：1151603215)

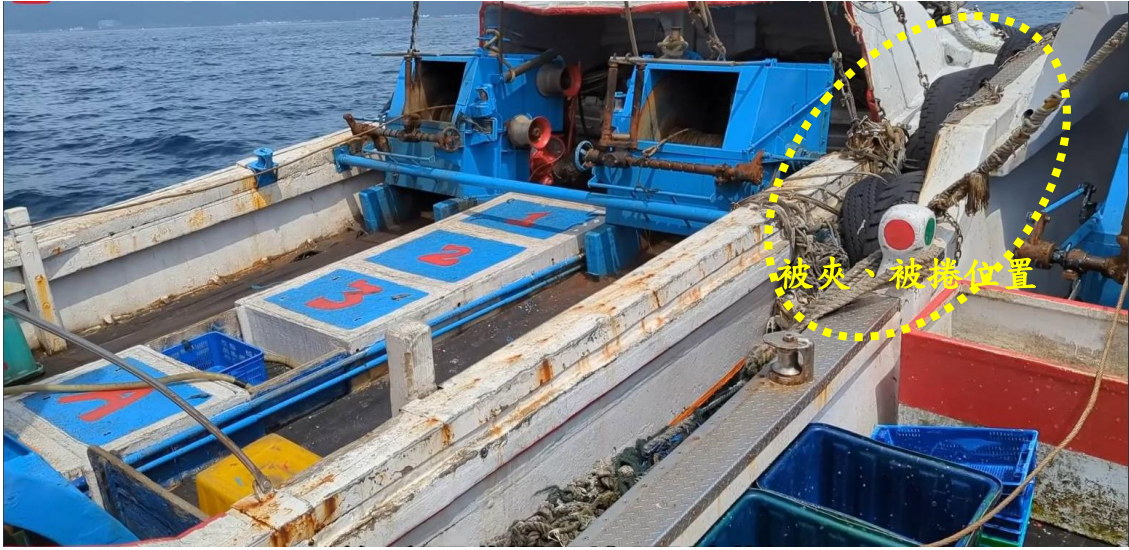
說明二

漁盛○○號漁船與志成○○號漁船合併作業為雙拖網漁船，罹災者於兩船船艙合併時發生遭船體夾擊死亡職災。(示意圖)

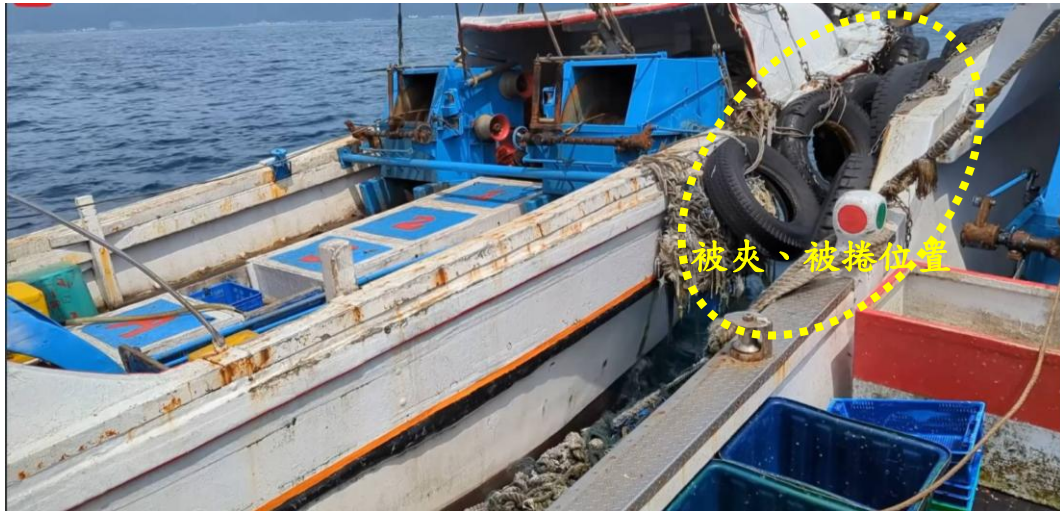
說明三

漁盛○○號漁船與志成○○號漁船合併作業為雙拖網漁船，罹災者於兩船船艙合併時發生遭船體夾擊死亡職災。(示意圖)
