## 拆除作業墜落災害

(103) 1030150139

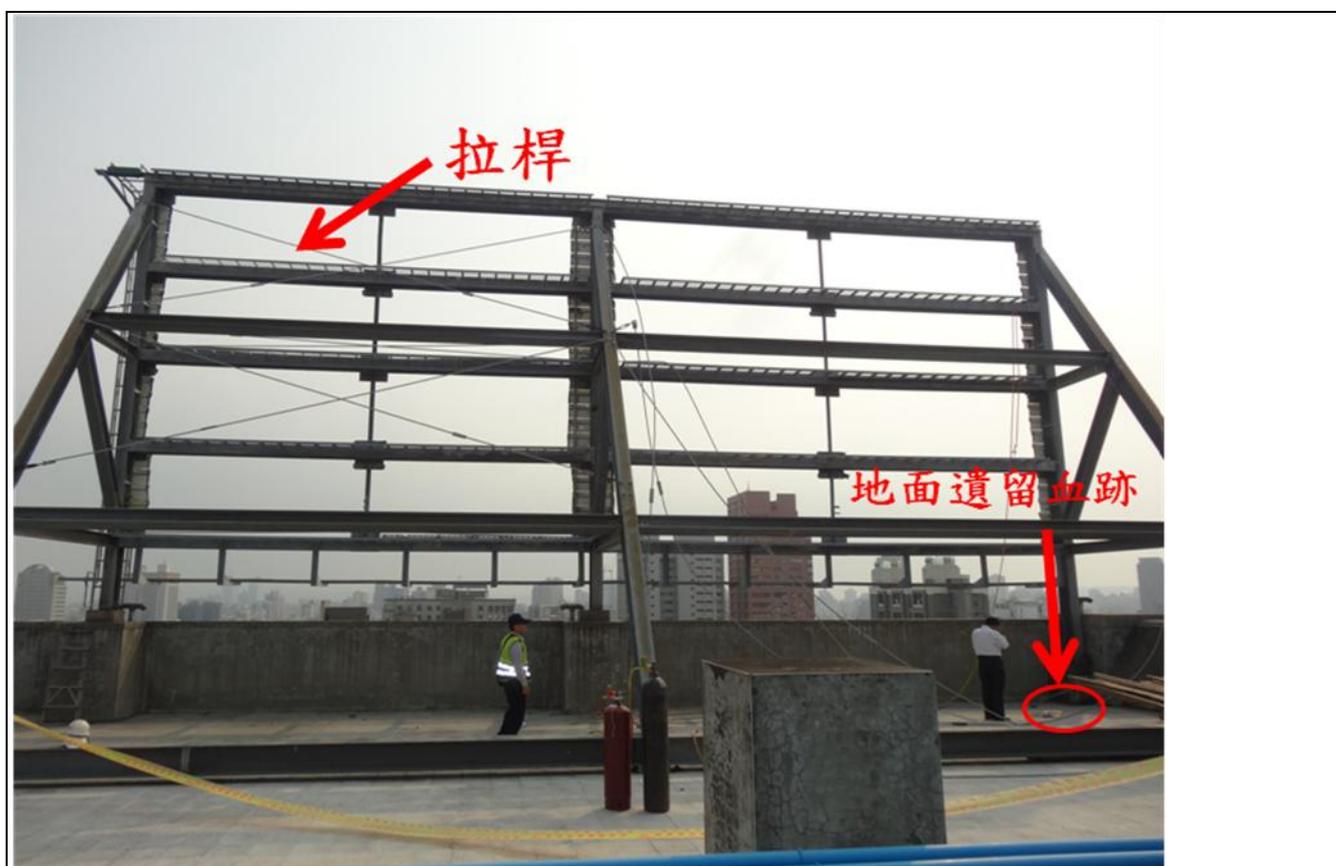
附照 1

- （一）依據臺灣臺中地方法院檢察署相驗屍體證明書死亡原因記載罹災者黃OO死亡之原因：  
甲、低血容性休克 乙、胸腹部鈍性傷併內出血 丙、工作時高處墜落。
- （二）依相關人員之陳述及災害現場概況，研判本災害可能發生原因為：黃OO未使用安全帶及戴安全帽於招牌鋼架上從事切除拉桿作業（作業範圍高度相對頂樓地面約4.5至9.4公尺），由鋼架開口高處墜落至頂樓地面，造成胸腹部鈍性傷併內出血致低血容性休克死亡。

說明：罹災者事發時正從事該鋼架右側切除拉桿作業，拉桿未切割前，該鋼架兩側拉桿為對稱結構。

- （一）雇主對於在高度二公尺以上之高處作業，勞工有墜落之虞者，應使勞工確實使用安全帶、安全帽及其他必要之防護具。但經雇主採安全網等措施者，不在此限。【勞工安全衛生設施規則第281條第1項暨勞工安全衛生法第5條第1項】
- （二）雇主對於在高度二公尺以上之高處作業，勞工有墜落之虞者，應使勞工確實使用安全帶、安全帽及其他必要之防護具。但經雇主採安全網等措施者，不在此限。【勞工安全衛生設施規則第281條第1項暨勞工安全衛生法第5條第1項】

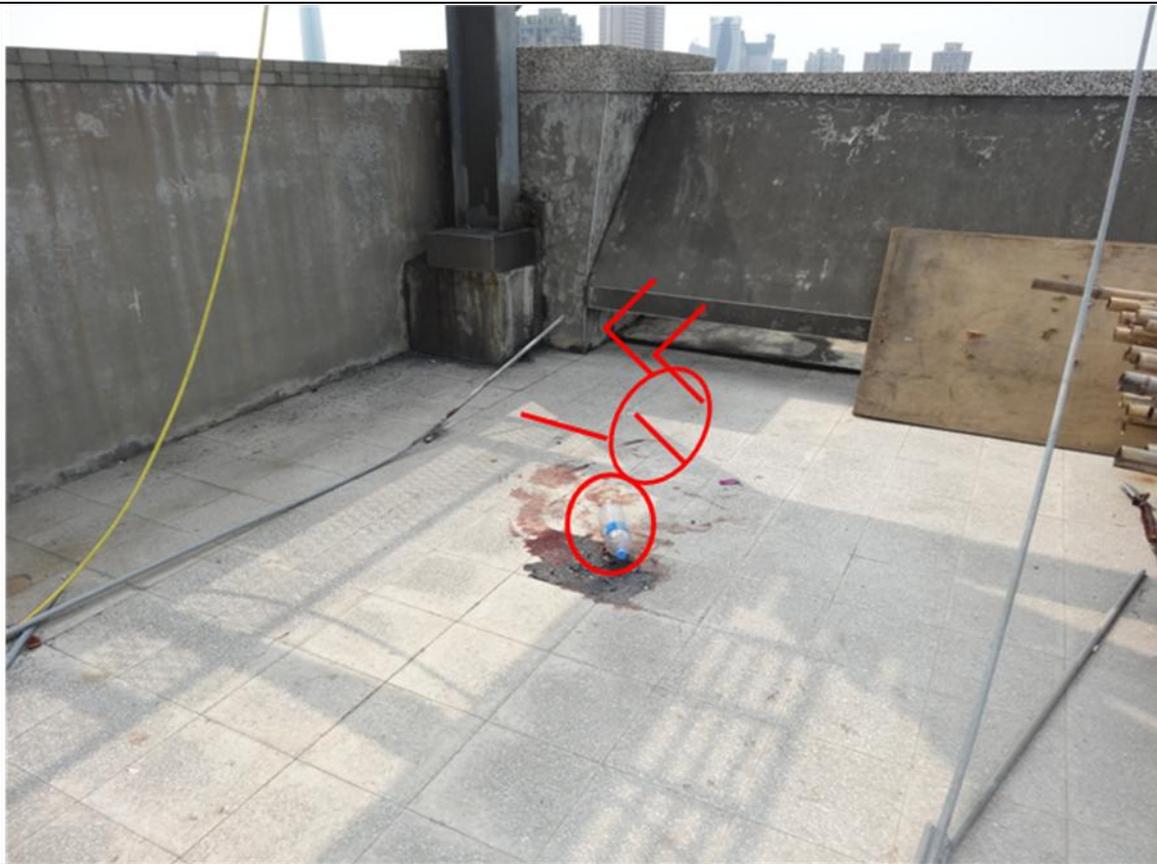
1、直接原因：罹災者黃OO由鋼架開口高處墜落至頂樓地面，造成胸腹部鈍性傷併內出血致低血容性休克死亡。

附照 2 | 說明：罹災者墜落位置示意圖。

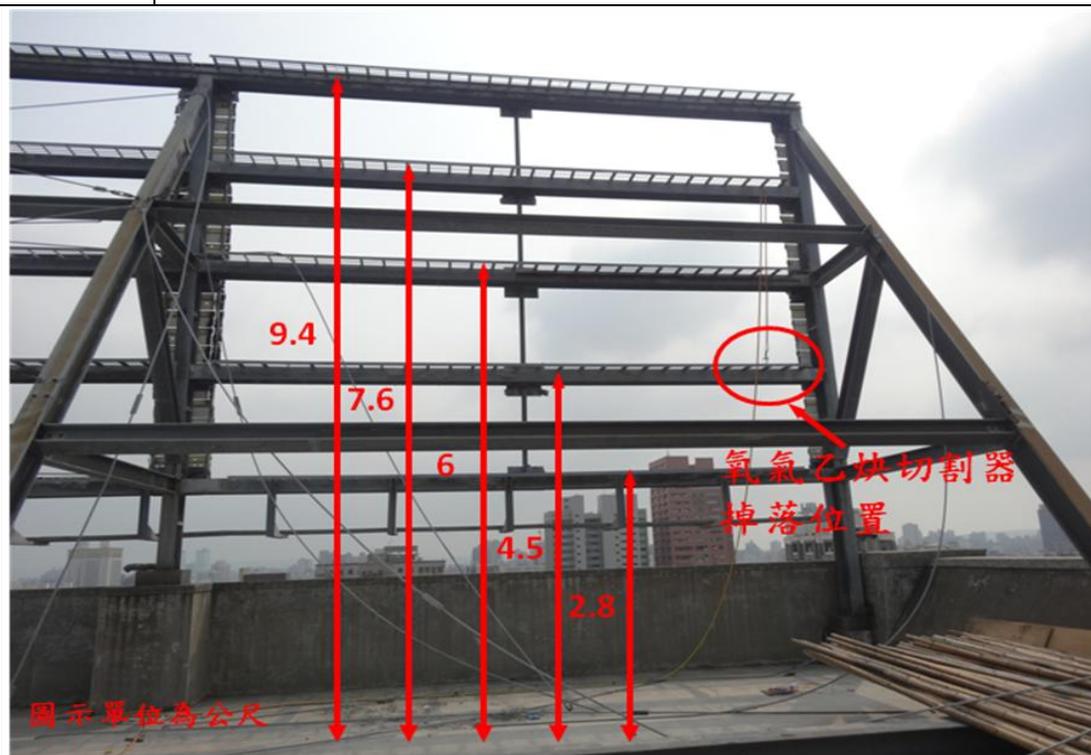
附照 3 | 說明：鋼架各層相對頂樓地面高度及罹災者作業用氧氣乙炔切割器掉落位置。
