# 勞工於二樓後陽台關窗戶時不慎墜落地面致死災害實例

一、行業種類：其他金屬基本工業(2390) (95) 0950001412

二、災害類型：墜落(01)

三、災害媒介物：建築物(415)

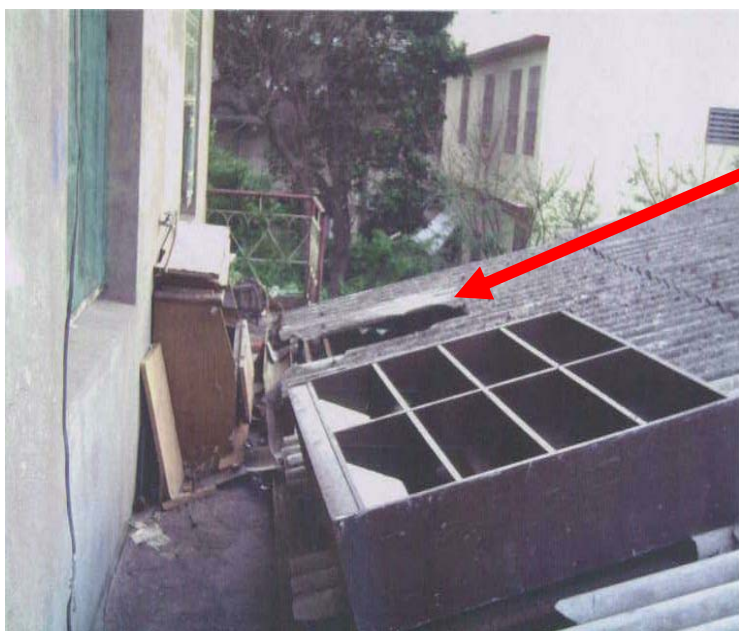
墜落處

(一)直接原因：自距地面高度約 3.4 公尺之後陽台處墜落地面致死。

1. 宿舍二樓後陽台通道上堆置廢棄雜物妨礙通行。
2. 二樓後陽台未設護欄(被切除)。

(四)雇主對於勞工工作場所之通道、地板、階梯，應保持不致使勞工跌倒、滑倒、踩傷等之安全狀態，或採取必要之預防措施。

(五)雇主對於高度二公尺以上之工作場所邊緣及開口部份，勞工有遭受墜落危險之虞者，應設有適當強度之圍欄、握把、覆蓋等防護措施。
