## 從事粉光作業發生墜落致溺斃死亡災害

核備文號： 1061012502

- 一、行業分類：其他專門營造業(4390)
- 二、災害類型：物體倒塌、崩塌 (05)
- 三、媒介物：營建物 (418)
- 四、罹災情形：死亡 1 人
- 五、發生經過：

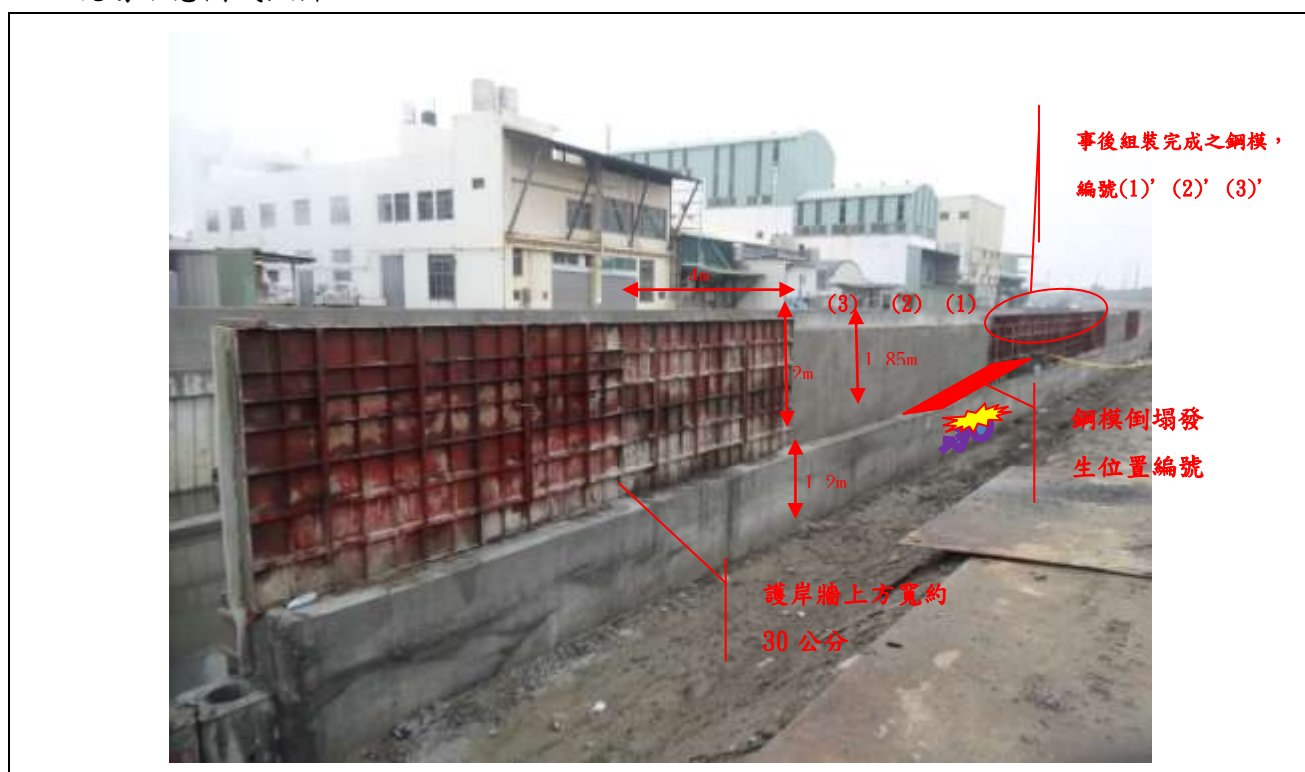
| 說明 | <p>照片一：</p> <p>發生事故現場，鋼模已組裝完成，系統鋼模(4m×2m)重 400 公斤、防汛牆高 1.85m、護岸牆高 1.2m、護岸牆上方寬 30cm。(現場檢查，現場已遭變動，原倒塌之鋼模皆已被組裝於牆上)</p> |

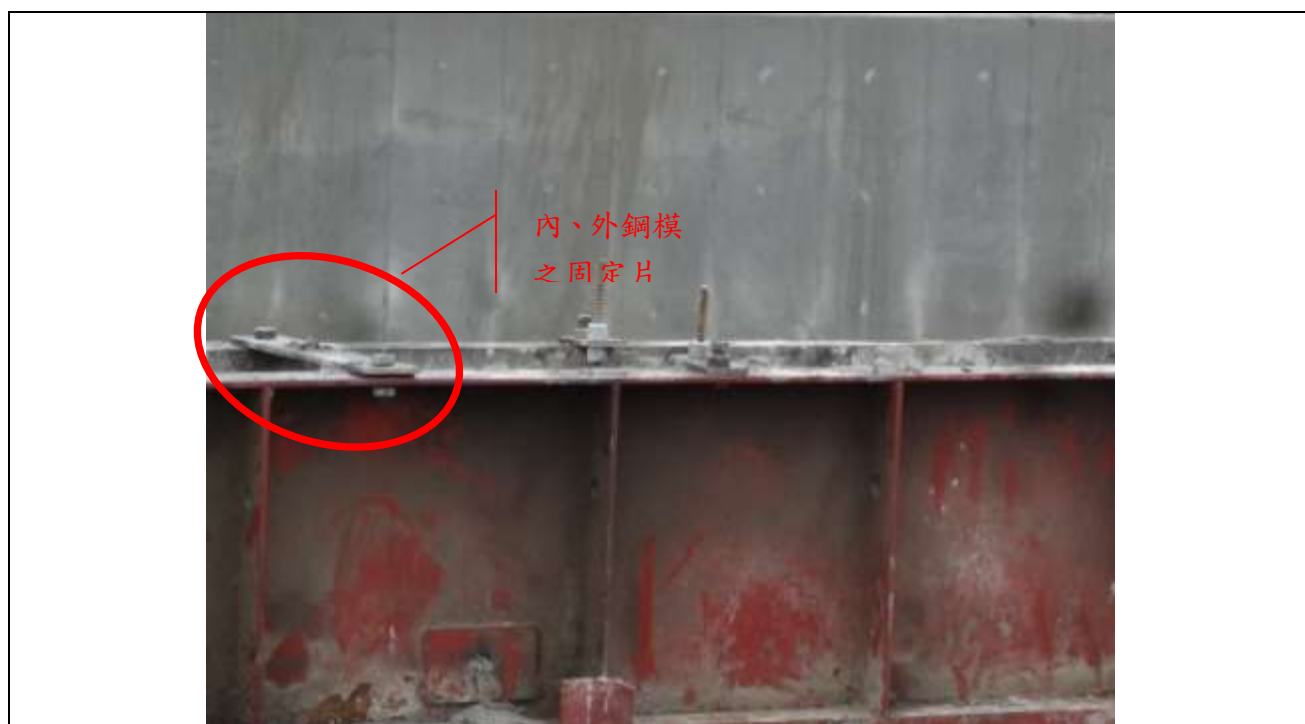
| 說明 | <p>照片二：</p> <p>兩側鋼模之固定片，事發當天模板拆除作業已先同時全部拆除。</p> |

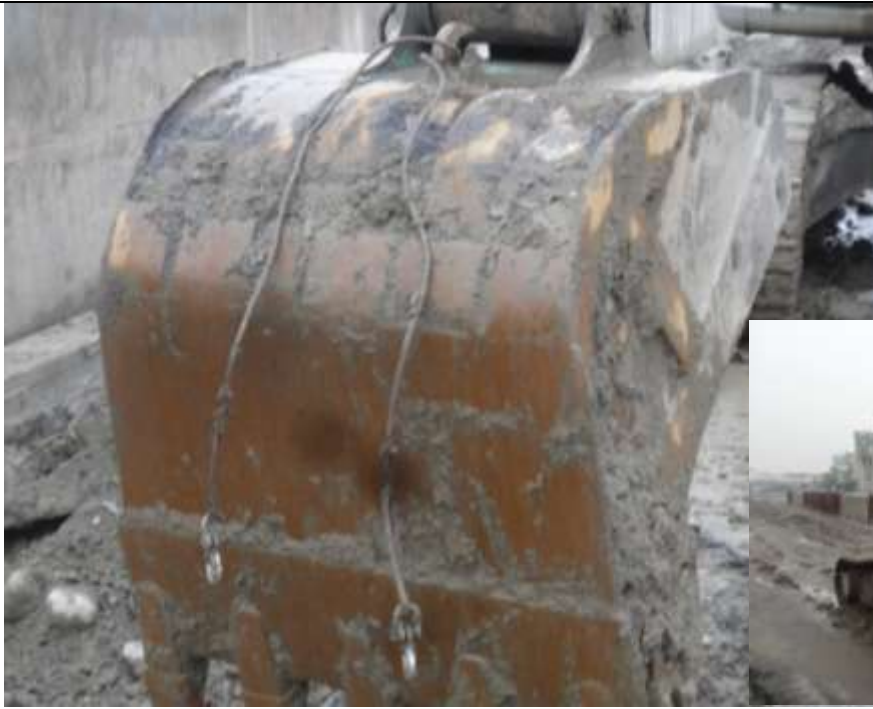
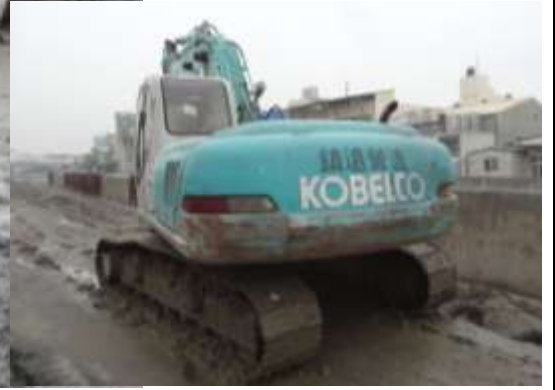
照片三：

吊掛鋼模之鋼索長 2.4m，挖土機已駛離事發現場，挖土機為鎮遠營造有限公司所有。

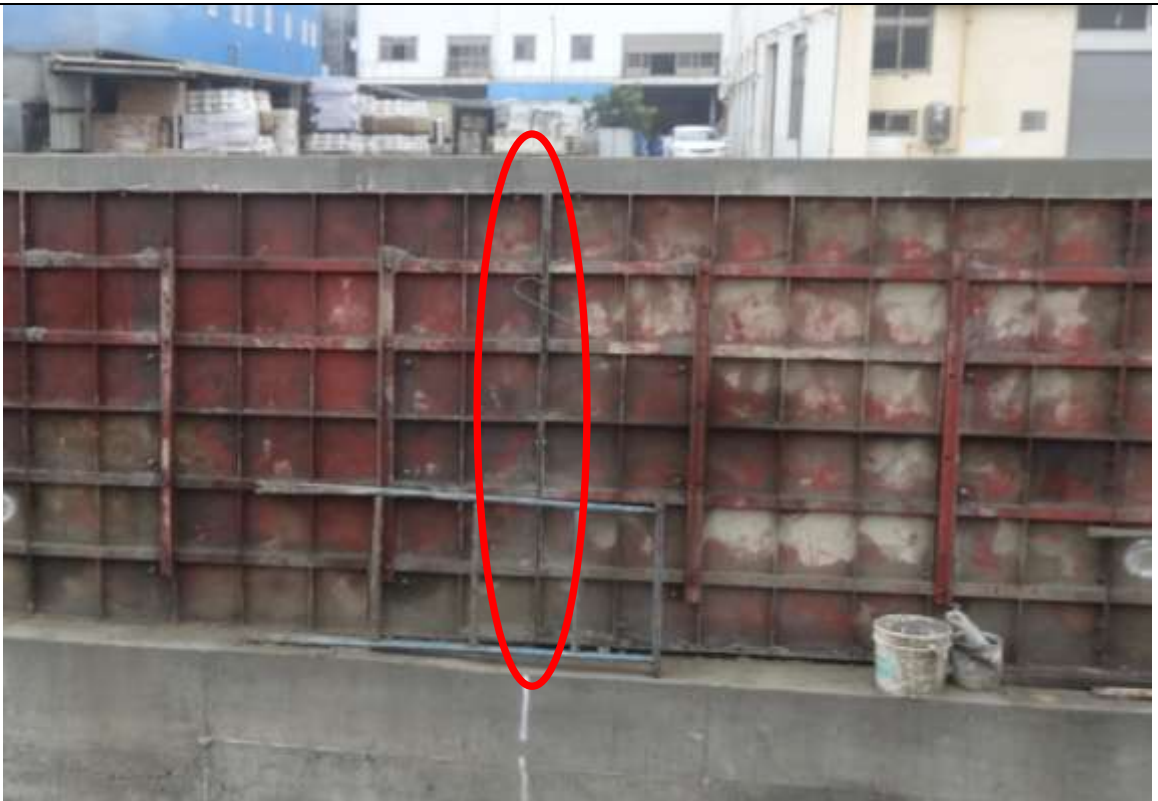
照片四：

系統鋼模之間的連接螺絲，事發時螺絲已先拆除。
