從事鋼筋加工作業發生跌倒致死災害

核備文號：1081037668

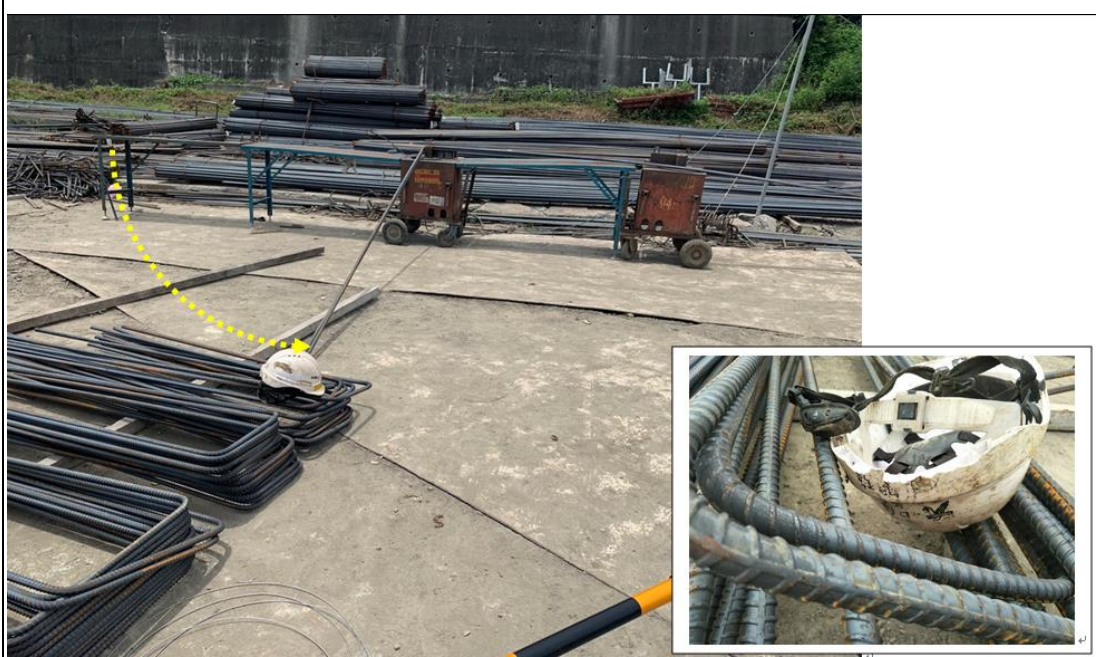
照片

(一)直接原因：罹災者受鋼筋衝擊於通道跌倒，頭部受創致死。

不安全行為：勞工工作場所之通道，未保持不致使勞工跌倒之安全狀態，或採取必要之預防措施。

災害發生之彎折機上放置 2 支 6 號鋼筋(直徑 1.9cm)長度 3.9 公尺已彎折成 90°，罹災者安全帽遺留於已彎折之箍筋上，安全帽後杓下緣呈現破裂狀況。地面襯墊鋼筋角材共 2 根(6 公分×6 公分，長 3 公尺)橫置於鋼筋彎折通道上。。

(一)加強教育訓練。

(二)強化危害意識，嚴禁不安全行為。
